CONCEPTO TÉCNICO DE AMENAZA RUINA	Código:	GPR-FT-06
		Versión:	03
		Código Documental:

1.1 CONCEPTO DE AMENAZA RUINA N° CAR:	2108
1.2 ÁREA:	Técnica y de Gestión
1.3 COORDINACIÓN:	Investigación y Desarrollo
1.4 REFERENCIA CRUZADA RADICADO FOPAE:	2011ER18297
1.5 RESPUESTA OFICIAL No.	RO-52327

2.1 SOLICITANTE:	INSPECCION 14C DISTRITAL DE POLICIA
2.2 LOCALIDAD:	14 – LOS MARTIRES
2.3 UPZ:	101 – TEUSAQUILLO
2.4 BARRIO O SECTOR CATASTRAL:	SANTA FE
2.5 DIRECCIÓN:	AC 26 # 19B – 075
2.6 CHIP:	AAA0072PMHY
2.7 FECHA DE VISITA:	DICIEMBRE 29 DE 2011
2.8 POBLACIÓN BENEFICIADA:	1 Persona – 1 Familia
2.9 ÁREA (m ²):	100 m ² (Aproximadamente)
2.10 FECHA DE EMISION:	FEBRERO 20 DE 2012

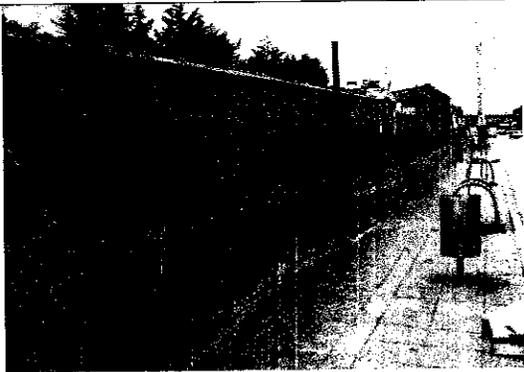
<p>Foto 1. Aspecto general de la fachada de la edificación.</p>	<p>Foto 2. Muro cerramiento del costado occidental (zona posterior del cementerio) en buenas condiciones</p>

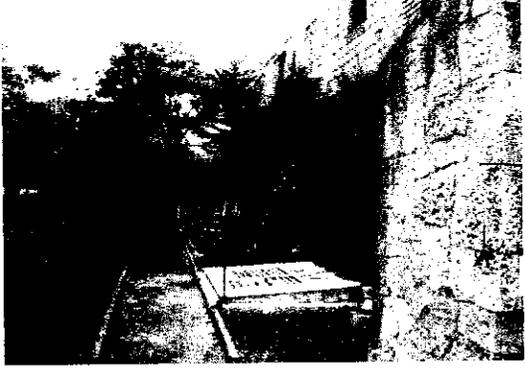
Los muros de cerramiento ubicados en los costados laterales del inmueble contra las edificaciones vecinas en general se encuentran en buenas condiciones, no se observan grietas ni fisuras que indiquen problemas estructurales o asentamientos del suelo de fundación como se puede ver en las fotografías 2 y 3.

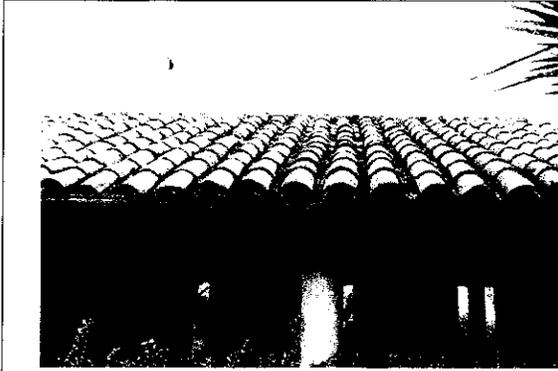
Las condiciones de las columnas de la capilla son buenas, no se observan afectaciones como agrietamientos, fisuras o deformaciones debidas a sobreesfuerzos ante las cargas habituales de servicio. La cubierta de la capilla está en buenas condiciones, en general las tejas de barro se encuentran en buen estado. Se observa

Foto 4. Estado actual de la cubierta de la capilla

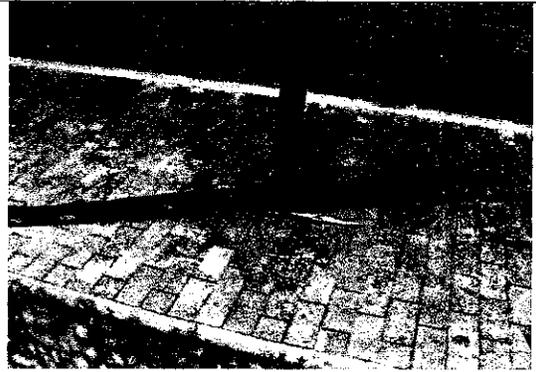
El muro de cerramiento que conforma la fachada ubicada en el costado oriental colindante con la calle 26 presenta condiciones estructurales deficientes, se observan agrietamientos y fisuras; existen deformaciones y pérdida de verticalidad con tendencia de caída hacia el exterior del inmueble. Se detecta mal comportamiento estructural y problemas de estabilidad. Se puede observar que el muro está sostenido mediante elementos de madera rolliza en toda su longitud que evitan el volcamiento de la estructura, sin embargo esta solución no previene un posible colapso y no mejora las condiciones de estabilidad del muro debido a las deficiencias en los apoyos de los parales y al deterioro de los mismos. Las condiciones en las que se encontró el muro de cerramiento de la fachada al momento de la visita de inspección técnica se pueden observar en las fotos 6 a 9 del registro fotográfico.

Foto 7. Apoyo inadecuado del paral de madera en su base del muro de fachada (costado oriental)
