<b>CONCEPTO TÉCNICO DE AMENAZA RUINA</b>	Código:	GPR-FT-06
		Versión:	03
		Código Documental:

1.1 CONCEPTO DE AMENAZA RUINA Nº CAR:	2109
1.2 ÁREA:	Técnica y de Gestión
1.3 COORDINACIÓN:	Investigación y Desarrollo
1.4 REFERENCIA CRUZADA RADICADO FOPAE:	2011ER18300
1.5 RESPUESTA OFICIAL No.	RO-52509

2.1 SOLICITANTE:	INSPECCION 14C DISTRITAL DE POLICIA
2.2 LOCALIDAD:	14 – LOS MARTIRES
2.3 UPZ:	37 – SANTA ISABEL
2.4 BARRIO O SECTOR CATASTRAL:	EDUARDO SANTOS
2.5 DIRECCIÓN:	CR 17A # 2 – 34
2.6 CHIP:	AAA0034ROCX
2.7 FECHA DE VISITA:	ENERO 12 DE 2012
2.8 POBLACIÓN BENEFICIADA:	1 Persona – 1 Familia
2.9 ÁREA (m <sup>2</sup> ):	140 m <sup>2</sup> (Aproximadamente)
2.10 FECHA DE EMISIÓN:	FEBRERO 17 DE 2012

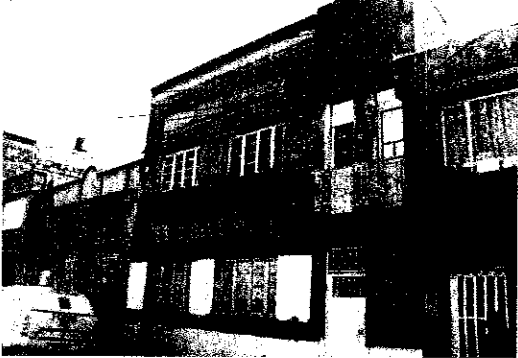
El muro de la fachada principal se encuentra en buenas condiciones, no se observan grietas ni fisuras, la puerta de entrada no tiene daños ni descuadres que indiquen problemas estructurales o asentamientos del suelo de fundación como se puede ver en las fotografías 1 y 2.

Foto 1. Aspecto general de la fachada de la edificación.	Foto 2. Elementos de fachada en buenas condiciones
