CONCEPTO DE AMENAZA RUINA Nº CAR - 212

LOCALIDAD: (14) Los Mártires
UPZ: (102) La Sabana
BARRIO: Ricaurte
DIRECCION: Carrera 27 No. 8 - 82
FECHA DE VISITA: Enero 14 de 2005
SOLICITANTE: Inspección 14 A Distrital de Policía
POBLACION BENEFICIADA: Veinte (20) Personas – Seis (6) Familias
AREA: 300 m² (aproximadamente)

Este concepto corresponde a la visita de inspección para verificar el estado y condiciones del inmueble ubicado en la Carrera 27 No. 8 - 82, con el fin de establecer si amenaza ruina o no.

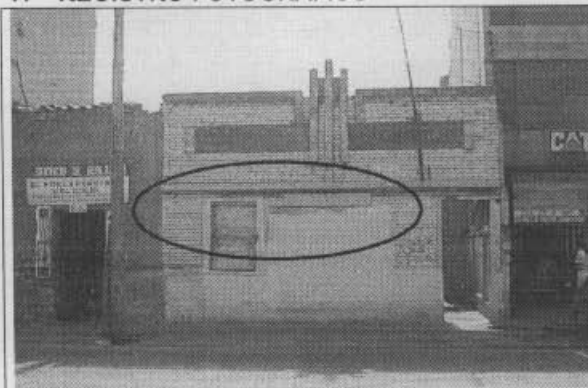
La fachada de la edificación tiene desprendimiento de acabados y las ventanas están tapiadas, como se aprecia en la fotografía 1. En general el sector A de la construcción tiene deficientes condiciones estructurales, toda vez que la estructura esta deteriorada, hay desprendimiento de acabados, caída de elementos de cubierta, algunos muros están agrietados y las instalaciones eléctricas inadecuadas son un riesgo para los habitantes del inmueble en esta zona, como se ve en las fotografías 2 a 8. En la visita realizada se detectaron humedades y un amarre inadecuado de la cubierta en este sector, ver fotografías 9 y 10.

Foto 1. Fachada de la edificación en las condiciones presentes al momento de la visita, se aprecia desprendimiento de acabados en algunos sectores.

De acuerdo con lo anterior, se puede establecer que la edificación en el **sector A o costado norte, AMENAZA RUINA** en los elementos principales de su estructura. La edificación presenta un estado estructural deficiente, no es habitable y no puede recuperarse, se considera necesaria una intervención de demolición y reconstrucción general.

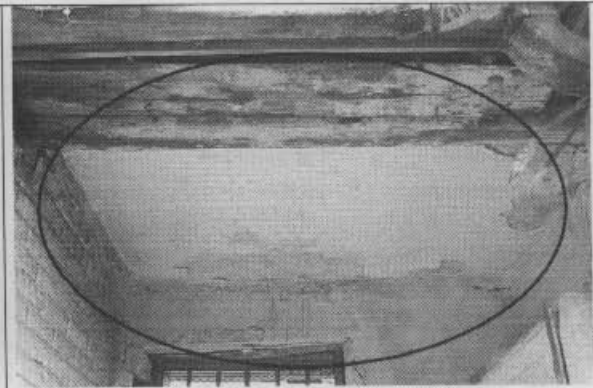
Foto 2. Desprendimiento de acabados y humedades sobre el corredor de acceso al inmueble.

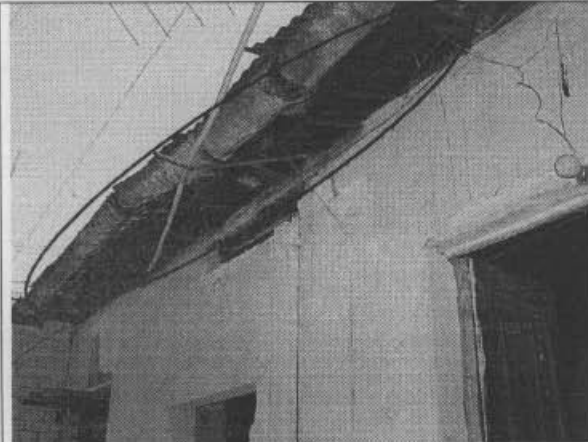
Foto 3. Daños en canaletas y en instalaciones eléctricas ubicadas en el sector A del inmueble.

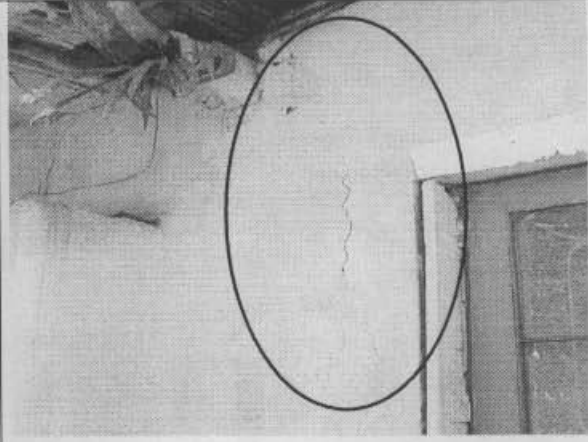
Foto 4. Agrietamiento de muros en el sector A del inmueble.

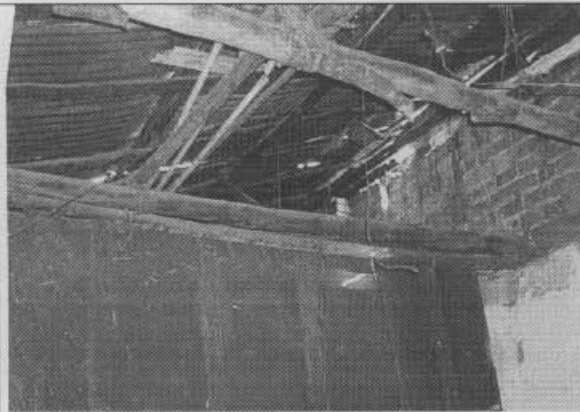
Foto 5. Deterioro de la estructura de cubierta y evidencia de incendio en el sector A del inmueble.

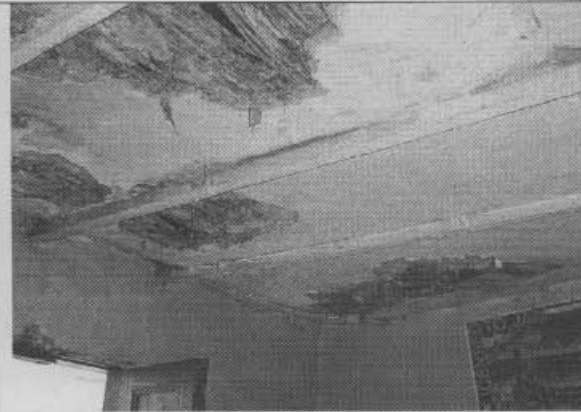
Foto 6. Deterioro y desprendimiento de elementos del cielo raso, ubicado en el sector A del inmueble.

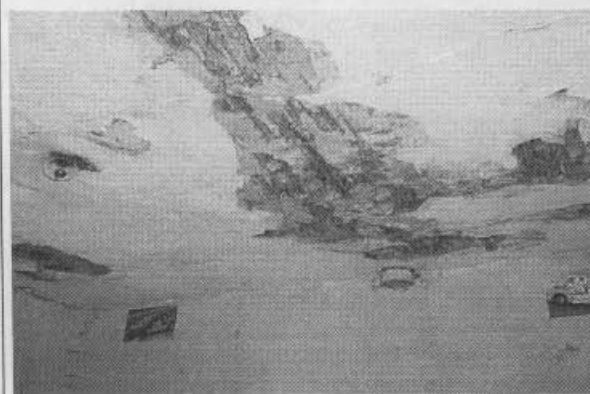
Foto 7. Deterioro progresivo y humedades en el sector A del inmueble.

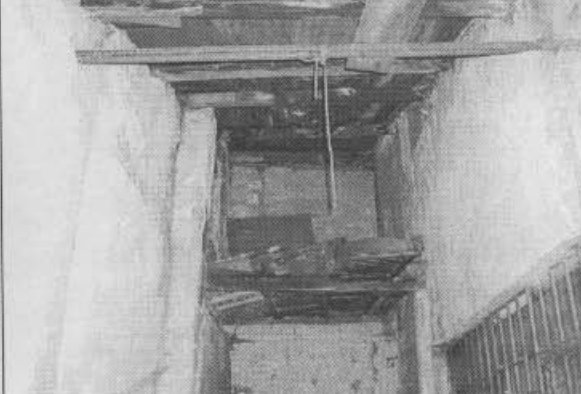
Foto 8. Deterioro progresivo del inmueble.

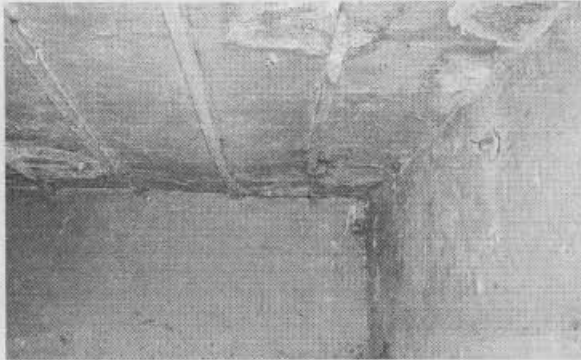
Foto 9. Deterioro en las placas y muros del sector A del inmueble.

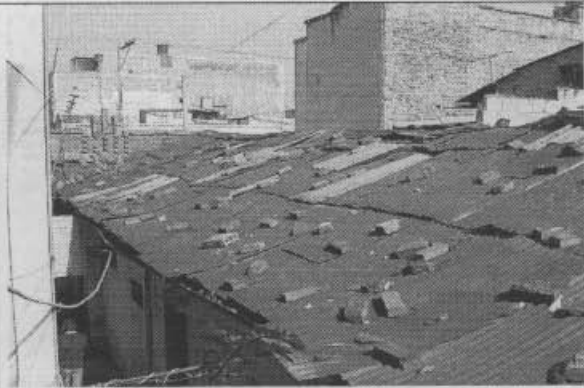
Foto 10. Cubierta de zinc, sector A de la edificación.

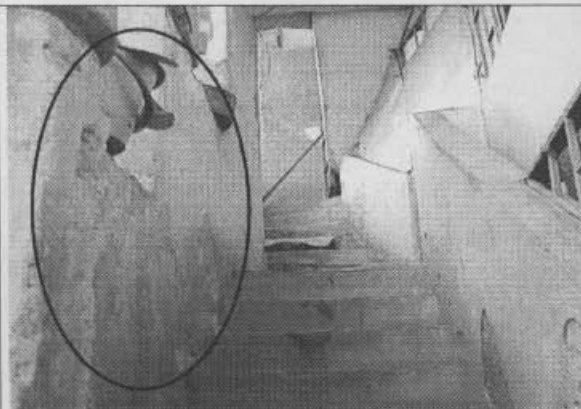
En el sector B de la edificación no se identificaron afectaciones apreciables que evidencien mal comportamiento estructural, únicamente hay desprendimiento de acabados en algunos sectores, como se aprecia en las fotografías 11 y 12. En la estructura de cubierta ubicada sobre el corredor del apartamento de tercer piso se detectaron deficiencias estructurales en el entramado de madera y hay humedades en algunos tramos de muros y sectores del cielo raso, ver fotografías 13 y 14.

Foto 11. Escaleras de acceso al sector B del inmueble, con desprendimiento de acabados.

- Reparar la estructura de madera ubicada sobre el corredor del apartamento de tercer piso, debido a que las deficiencias estructurales en esta zona pueden llevar a una situación de colapso.
- Reparar los muros y cielo rasos afectados por desprendimiento de acabados y humedades a nivel de cubierta, con el fin de contrarrestar el deterioro progresivo de la estructura.

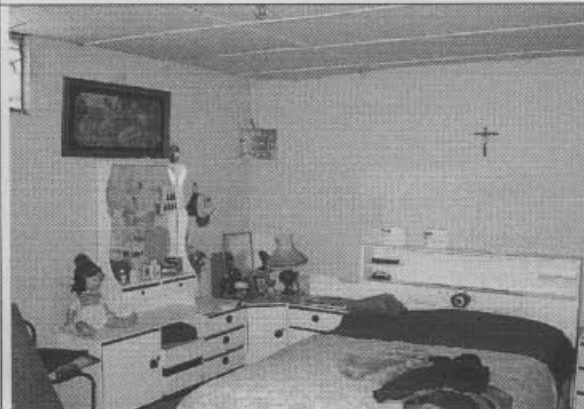
Foto 12. No se identificaron daños en los muros de carga.

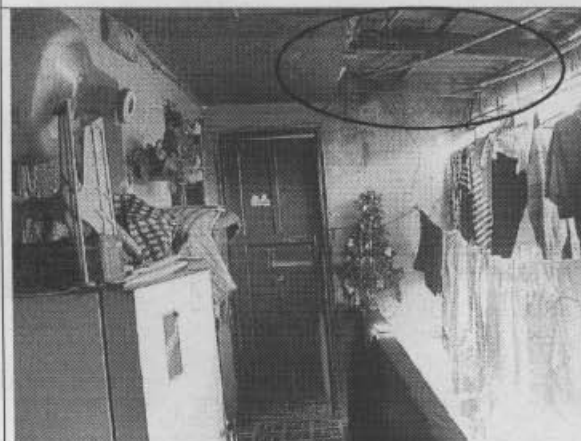
Foto 13. Interior del inmueble en el sector B, se identifican apoyos inadecuados en el entramado de cubierta.

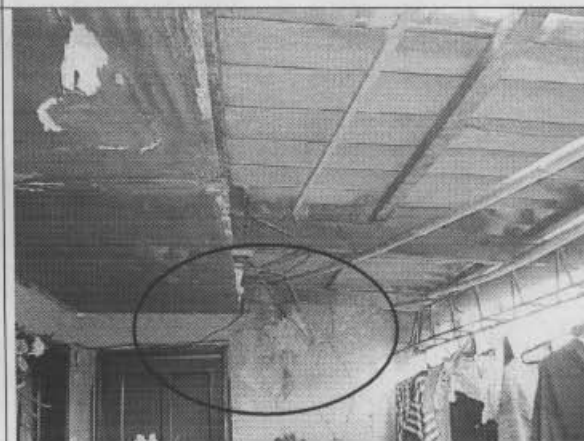
Foto 14. Detalle de entramado de cubierta y humedades en el sector B.
