| | <b>CONCEPTO TÉCNICO DE AMENAZA RUINA</b> | Código: | GPR-FT-06 |

| 1.1 CONCEPTO DE AMENAZA RUINA N° CAR: | 2120 |

| 2.5 DIRECCIÓN: | CR 21 No. 14 - 35 |
| 2.7 FECHA DE VISITA: | MARZO 30 DE 2012 |

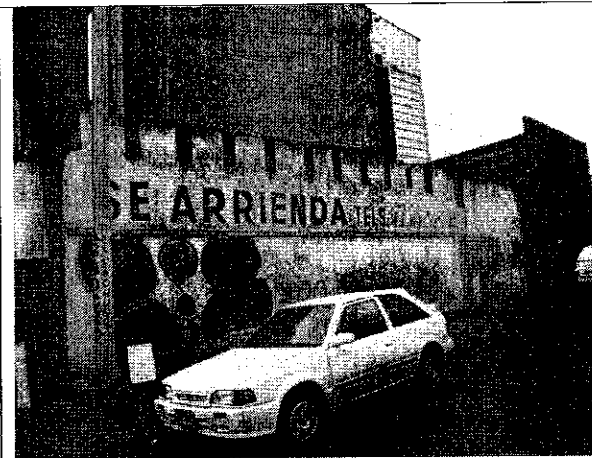
Foto 1. Aspecto general del predio sobre la Carrera 21.

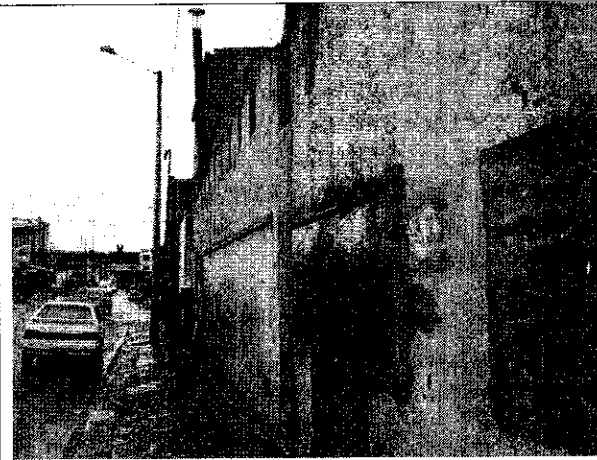
Foto 2. Aspecto general de la fachada del costado oriental, donde se observa una leve pérdida de verticalidad. Vista desde la Carrera 21.

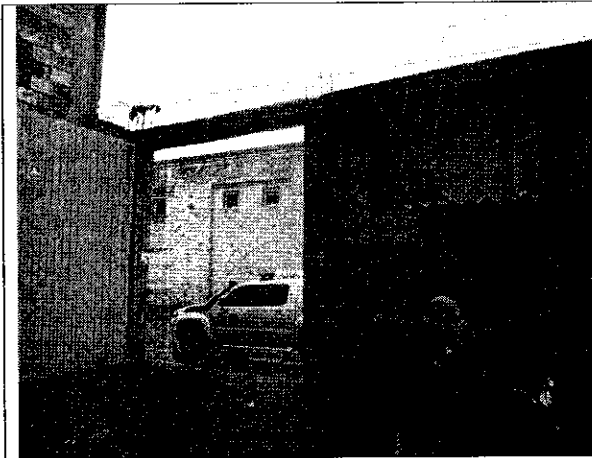
El pórtico en concreto reforzado, que enmarca el acceso al inmueble, no presenta afectaciones y/o lesiones en elementos estructurales, que puedan comprometer ante cargas normales de servicio su estabilidad estructural (ver fotografía 3).

Foto 3. Vista general del pórtico en concreto reforzado que enmarca el acceso al inmueble. Imagen tomada desde el interior del inmueble.

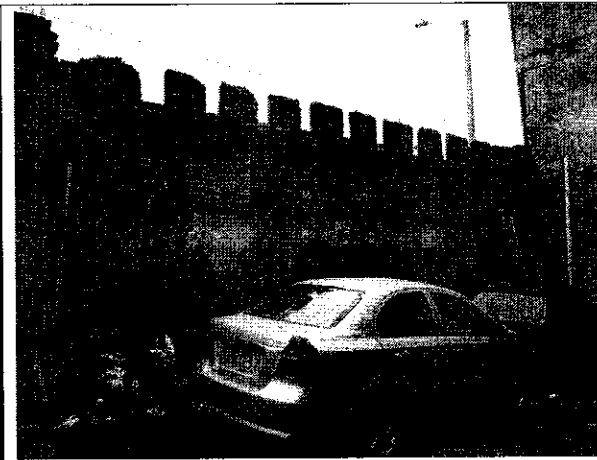
Foto 4. Vista de la cara interior del muro perimetral de fachada del costado oriental del predio.

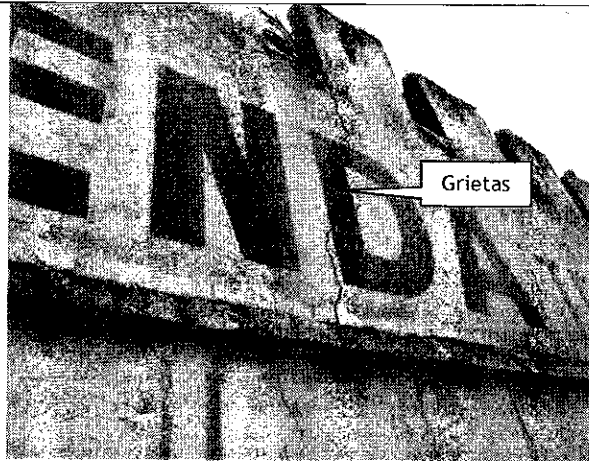
El muro de fachada de la zona frontal sobre la Carrera 21, se encuentra en malas condiciones, presenta hacia la zona media, grietas de tendencia vertical que se prolongan desde la parte media baja del muro hasta su corona (ver fotografía 5), y presenta una importante pérdida de verticalidad, con tendencia hacia la zona exterior, sobre la Carrera 21 (ver fotografía 2); sobre la cara interior del muro en comento, se puede observar el desprendimiento que existe entre una fracción de las unidades de arcilla cocida ("ladrillos") que conforman el plano principal del muro y uno de los machones (ver fotografía 6).

En términos generales se considera que se presenta daño en el muro de fachada del inmueble, se observan indicios de problemas de estabilidad general, ante las cargas normales de servicio se evidencia posibilidad de colapso del muro de fachada.

Foto 5. Grietas de tendencia vertical en el muro de la fachada del costado oriental del predio. Imagen tomada desde el exterior del inmueble, sobre la Carrera 21.

De acuerdo con lo anterior se puede establecer que el muro perimetral del costado oriental (contra la Carrera 21) del predio ubicado en la Carrera 21 No. 14-35, barrio El Listón de la Localidad de Los Mártires **AMENAZA RUINA**, se considera que hay daño estructural en el muro y existe la posibilidad de colapso, ante cargas normales de servicio. Por lo tanto se recomienda a los responsables realizar la demolición controlada del muro de cerramiento que se emplaza en el costado oriental del predio en mención.
