CONCEPTO TÉCNICO DE AMENAZA RUINA	Código:	GPR-FT-06
		Versión:	05
		Fecha de actualización:	10-03-2016

1.1 CONCEPTO DE AMENAZA RUINA N° CAR:	2720
1.2 ÁREA:	Análisis de Riesgos y Efectos Cambio Climático
1.3 AREA FUNCIONAL:	Conceptos Técnicos
1.4 REFERENCIA CRUZADA RADICADO IDIGER:	2016ER9049
1.5 RESPUESTA OFICIAL No.	CR-24370

2.1 SOLICITANTE:	INSPECCIÓN 14 "C" DISTRITAL DE POLICIA
2.2 LOCALIDAD:	(14) LOS MÁRTIRES
2.3 UPZ:	(102) LA SABANA
2.4 BARRIO O SECTOR CATASTRAL:	VOTO NACIONAL
2.5 DIRECCIÓN:	CARRERA 15 Bis No. 9 – 41
2.6 CHIP:	AAA0034JNMR
2.7 FECHA DE VISITA:	JUNIO 7 DE 2016
2.8 POBLACIÓN BENEFICIADA:	1 Persona – 1 Familia
2.9 ÁREA (m2):	100 m ² (Aproximadamente)

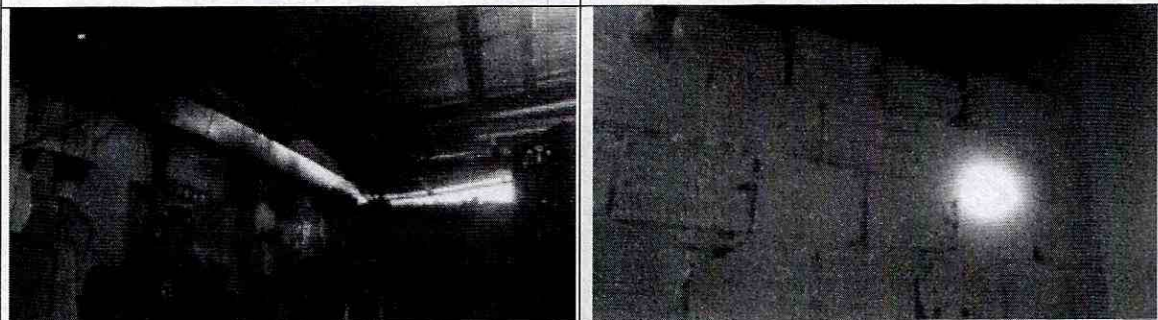
Fotos 5 y 6. Detalles internos del inmuebles, se observa deficiencia en los amarres de los elementos arquitectónicos y de cubierta combinación de tipos de mampostería.

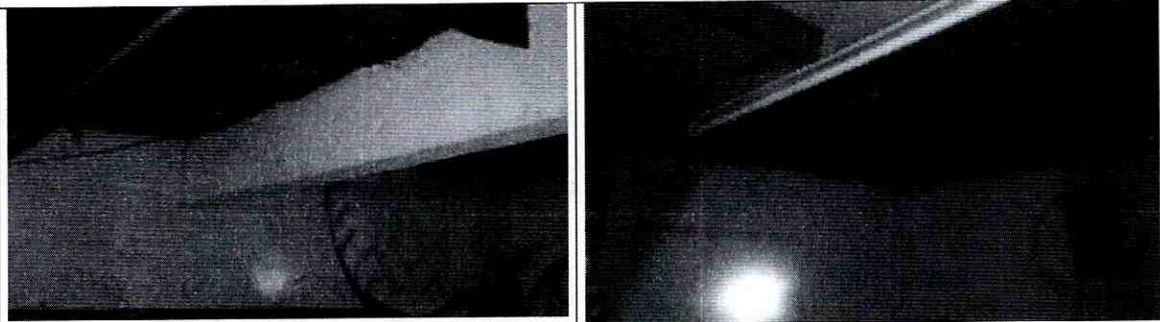
Fotos 7 y 8. Detalle de la única viga existente en el inmueble y del entepiso en madera del mezanine del costado posterior.
