<p>ALCALDÍA MAYOR DE BOGOTÁ D.C. ALBERTO 1988, en el marco de la Ley de Decretos de Promoción y Gestión Urbana</p>	CONCEPTO TÉCNICO DE AMENAZA RUINA	Código:	GPR-FT-06
		Versión:	05
		Fecha de actualización:	10-03-2016

1.1 CONCEPTO DE AMENAZA RUINA N° CAR:	2721
1.2 ÁREA:	Análisis de Riesgos y Efectos Cambio Climático
1.3 AREA FUNCIONAL:	Conceptos Técnicos
1.4 REFERENCIA CRUZADA RADICADO IDIGER:	2016ER9049
1.5 RESPUESTA OFICIAL No.	CR-24370

2.1 SOLICITANTE:	INSPECCIÓN 14 "C" DISTRITAL DE POLICIA
2.2 LOCALIDAD:	(14) LOS MÁRTIRES
2.3 UPZ:	(102) LA SABANA
2.4 BARRIO O SECTOR CATASTRAL:	VOTO NACIONAL
2.5 DIRECCIÓN:	CALLE 9 No. 15 - 30
2.6 CHIP:	AAA0034JMWF
2.7 FECHA DE VISITA:	JUNIO 7 DE 2016
2.8 POBLACIÓN BENEFICIADA:	1 Persona - 1 Familia
2.9 ÁREA (m2):	200 m ² (Aproximadamente)

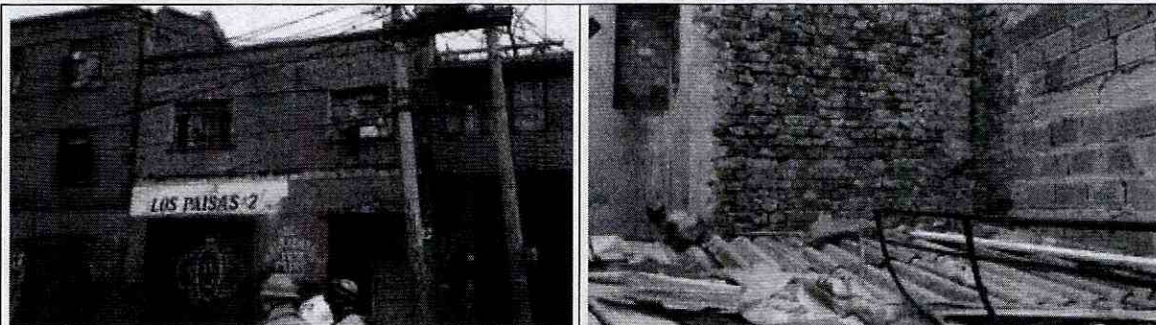
Fotos 1 y 2. Fachada del inmueble y detalle de la cubierta del costado posterior. No se observan daños en muros.

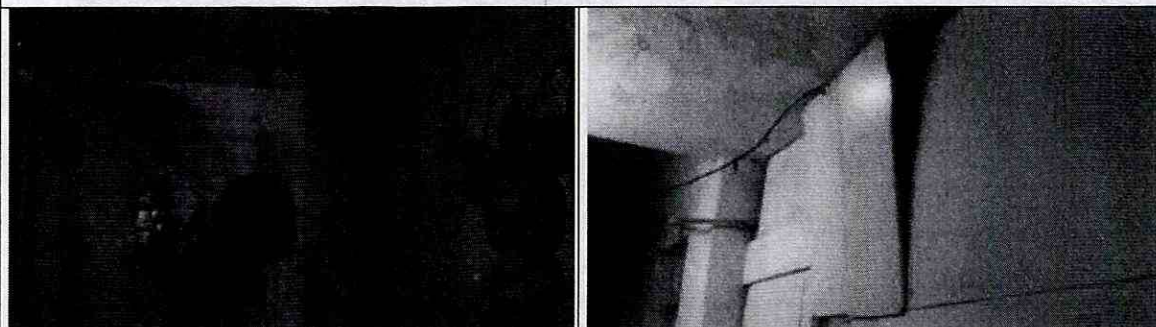
Foto 3. Detalle interior del inmueble, detalle de la combinación de tipos de mampostería.

Foto 4. Detalle interior del inmueble, divisiones de madera formando habitaciones no acordes con la arquitectura original.

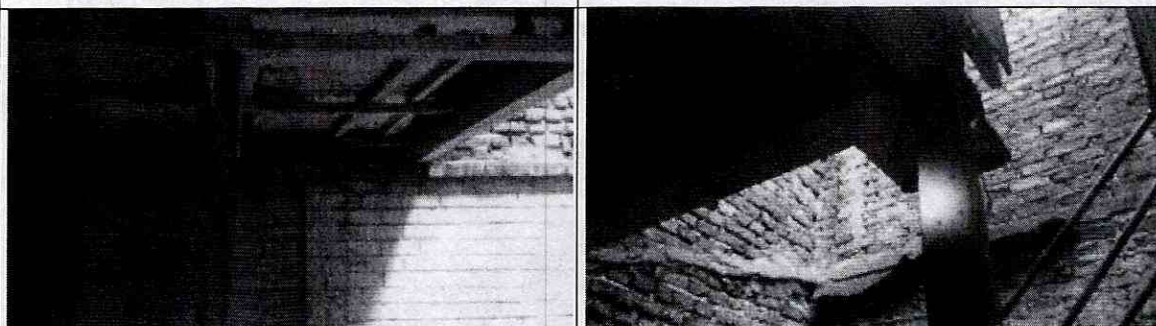
Fotos 5 y 6. Detalle de habitáculo del costado posterior conformado con láminas de madera, apoyado sobre los muros de cerramiento y sobre listones de madera.

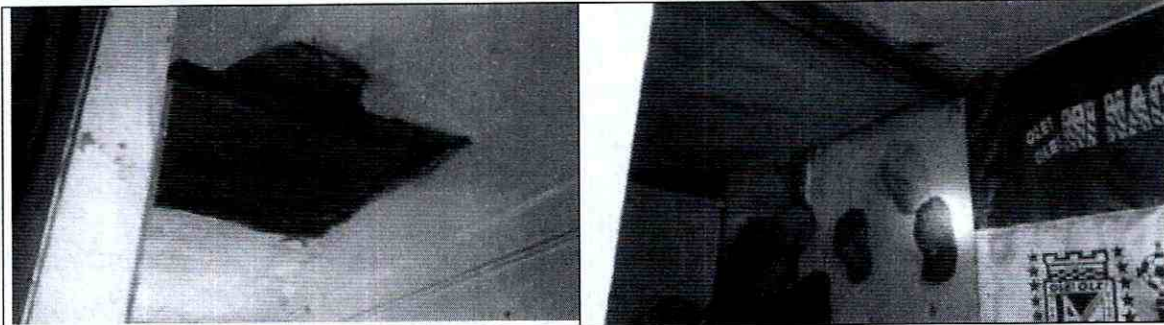
Fotos 7 y 8. Detalle del deterioro en los cielos rasos debido a la humedad.

De acuerdo con el estado actual y la evaluación de daños, el inmueble ubicado en la Calle 9 No. 15 – 30, **NO AMENAZA RUINA**. La clasificación global del daño es leve lo cual significa que hay daño en algunos elementos no estructurales como son escaleras y cielo rasos, condición que representa riesgo sobre la integridad de los posibles ocupantes del edificio, pero no riesgo de colapsos parciales o totales.

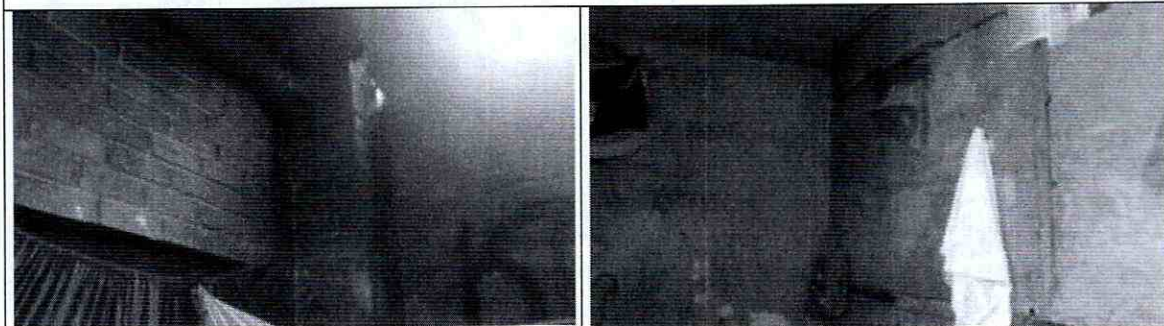
Fotos 9 y 10. Detalle de los vértices de los muros, se observan machones sin reforzamiento y también carencia de columnas o elementos reforzados.
