<p>ALCALDÍA MAYOR DE BOGOTÁ D.C. AMBIENTE Instituto Distrital de Gestión de Riesgos y Cambio Climático</p>	CONCEPTO TÉCNICO DE AMENAZA RUINA	Código:	GPR-FT-06
		Versión:	05
		Fecha de actualización:	10/03/2016

1.1 CONCEPTO DE AMENAZA RUINA N° CAR:	2727
1.2 ÁREA:	Análisis de Riesgos y Efectos Cambio Climático
1.3 AREA FUNCIONAL:	Conceptos Técnicos
1.4 REFERENCIA CRUZADA RADICADO IDIGER:	2016ER9049
1.5 RESPUESTA OFICIAL No.	CR-24370

2.1 SOLICITANTE:	INSPECCION 14 C DISTRITAL DE POLICIA
2.2 LOCALIDAD:	(14) LOS MARTIRES
2.3 UPZ:	(102) LA SABANA
2.4 BARRIO O SECTOR CATASTRAL:	VOTO NACIONAL
2.5 DIRECCIÓN:	CARRERA 15 BIS No. 9 – 13
2.6 CHIP:	AAA0034JMUZ
2.7 FECHA DE VISITA:	JUNIO 7 DE 2016
2.8 POBLACIÓN BENEFICIADA:	4 Personas – 1 Familia
2.9 ÁREA (m ²):	600 m ² (Aproximadamente)

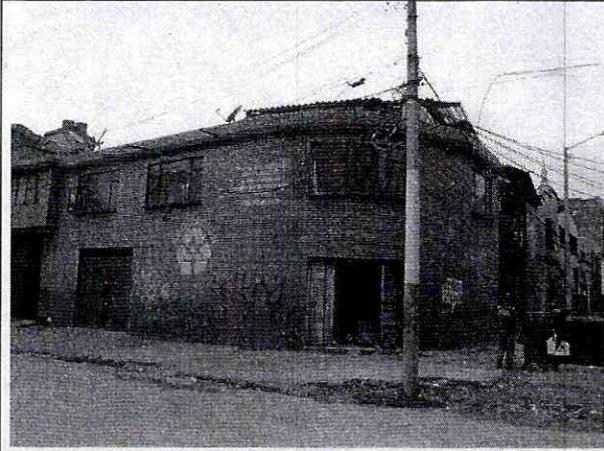
Foto 1. Fachada general del predio objeto del concepto.

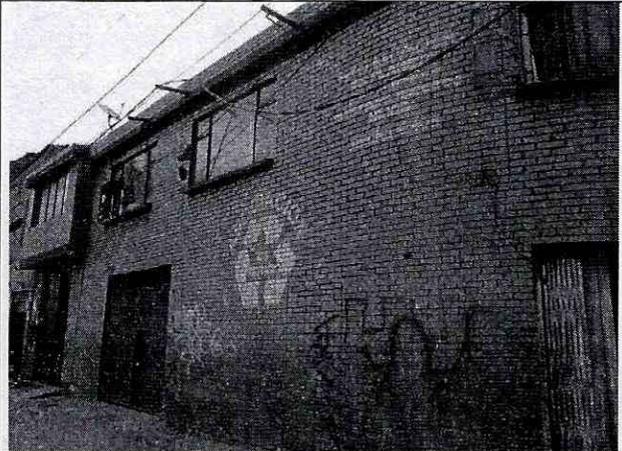
Foto 2. Muro de fachada, sin daño estructural.

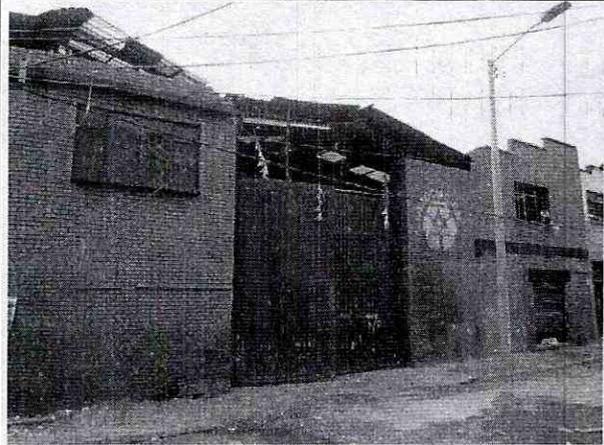
Foto 3. No se detecta daño en los muros de fachada.

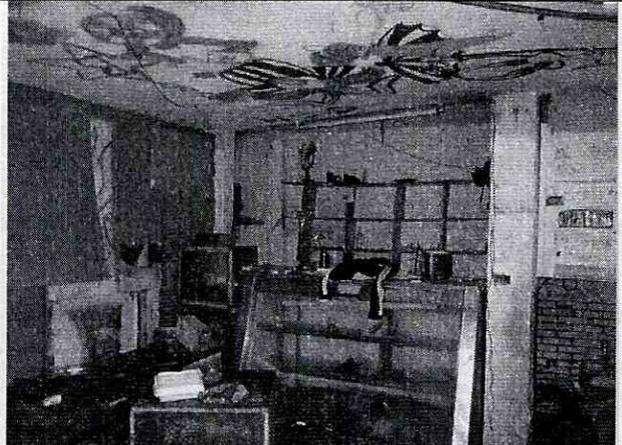
Foto 4. Muros de locales del primer piso sin daño.

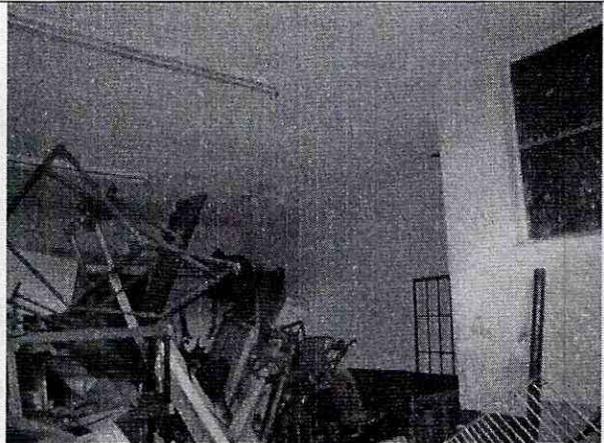
Foto 5. Muros de primer piso sin afectaciones.

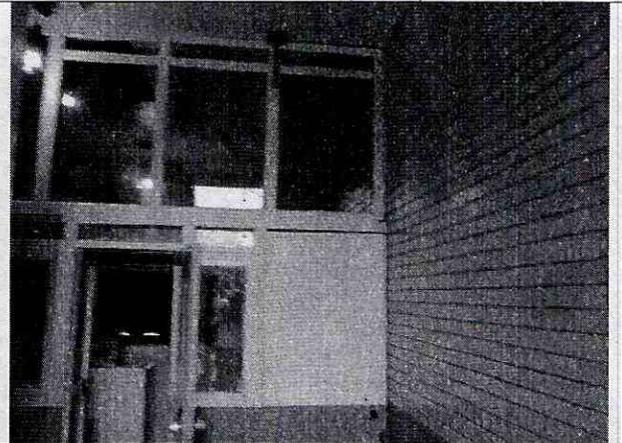
Foto 6. Muros y elementos de primer piso.

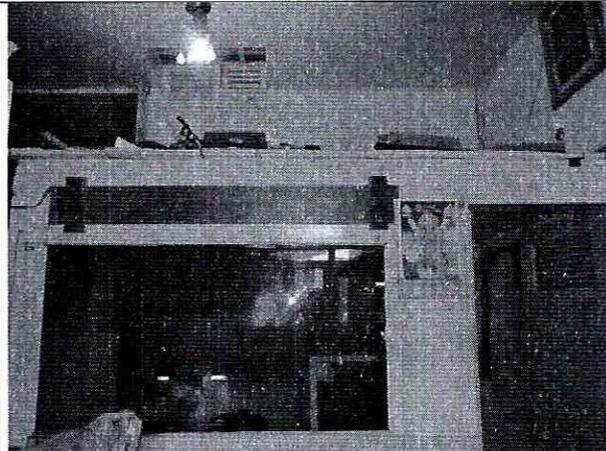
Foto 7. Muros sin deterioro ni afectaciones.

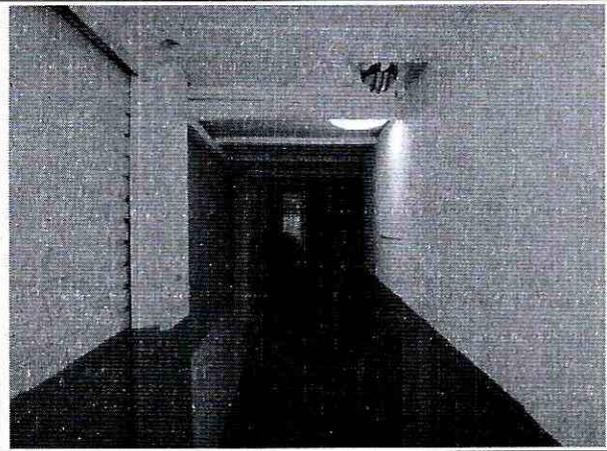
Foto 8. No se detectan daños en muros internos.

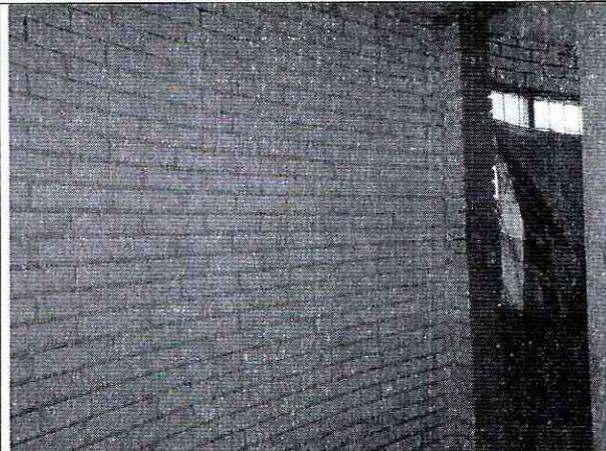
Foto 9. Muros de segundo piso en buen estado.

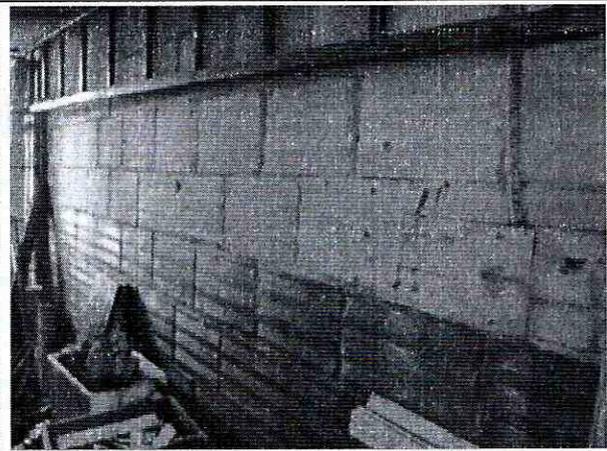
Foto 10. Muros internos de segundo piso sin daño.

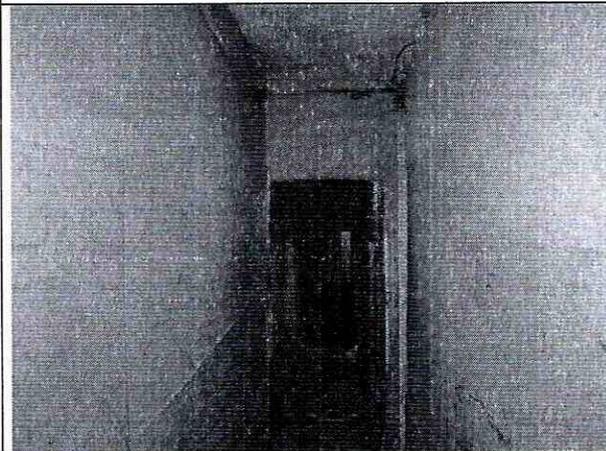
Foto 11. Divisiones de madera en segundo piso.

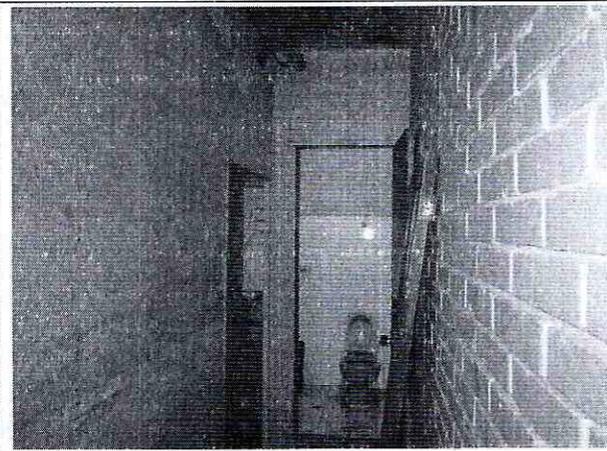
Foto 12. Muros en mampostería y divisiones en madera.

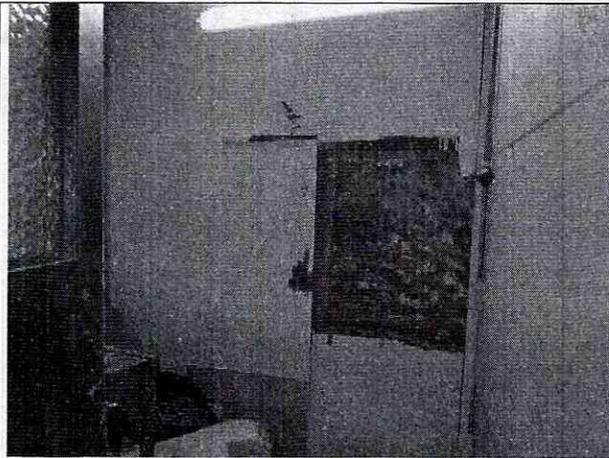
Foto 13. Divisiones en madera sin daño visible.

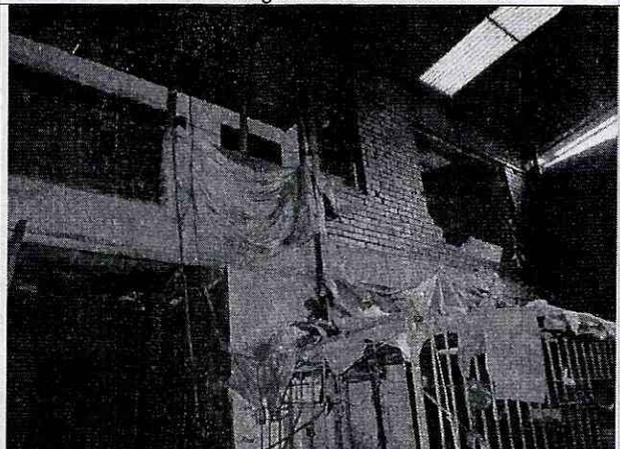
Foto 16. Demolición parcial de muro para ampliar vano.

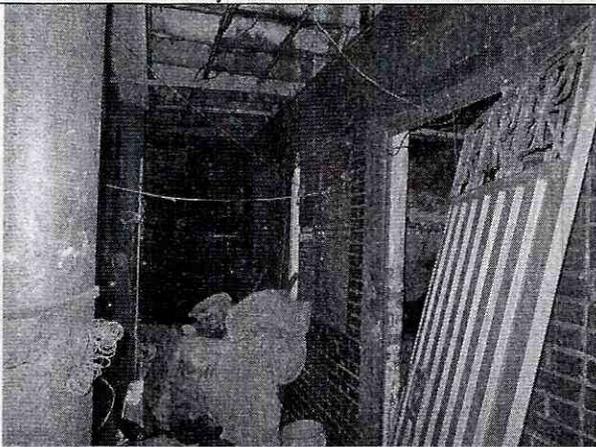
Foto 17. Muros de primer piso, sector nororiental.

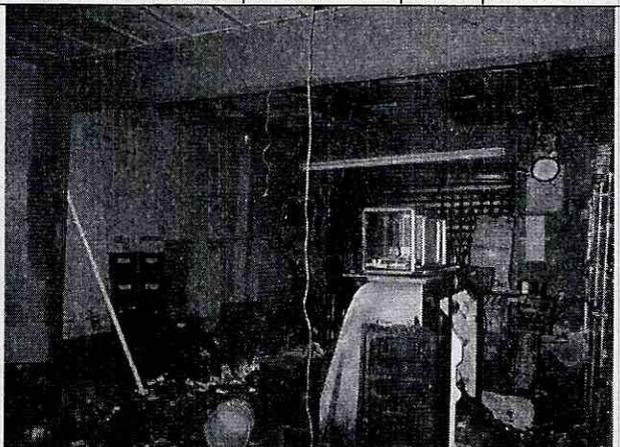
Foto 18. Vigas y columnas sector nororiental, sin daño.

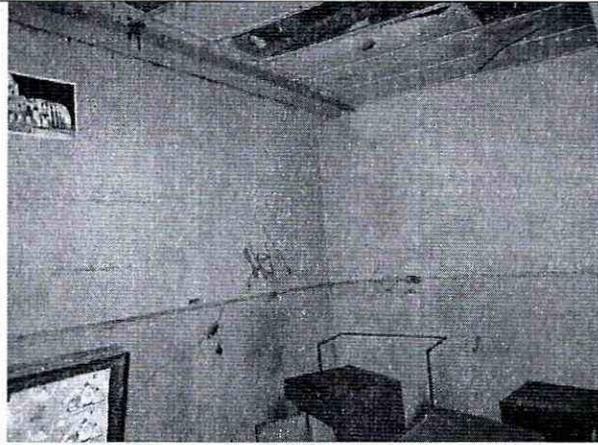
Foto 19. Muros en buen estado, sector nororiental.

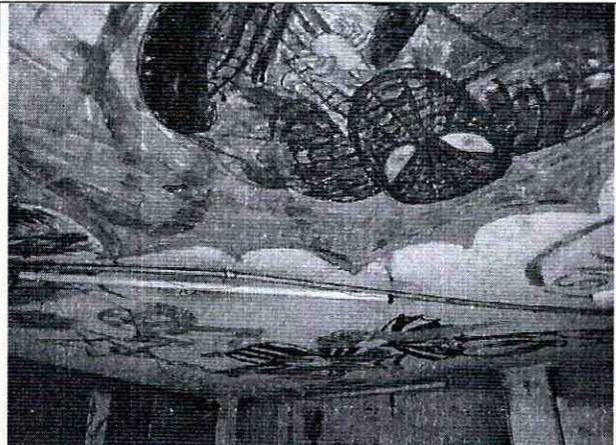
Foto 20. Entrepiso del sector frontal en buen estado.

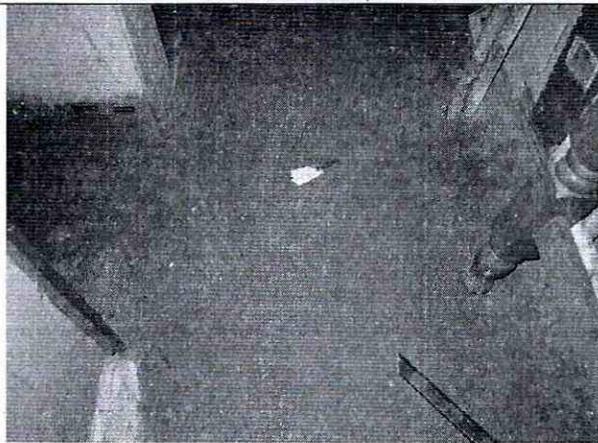
Foto 21. Superficie del entrepiso, daño leve.

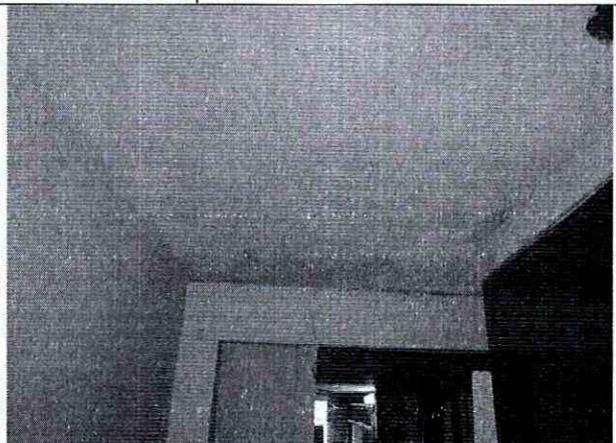
Foto 22. Cara inferior del entrepiso, no se evidencia daño.

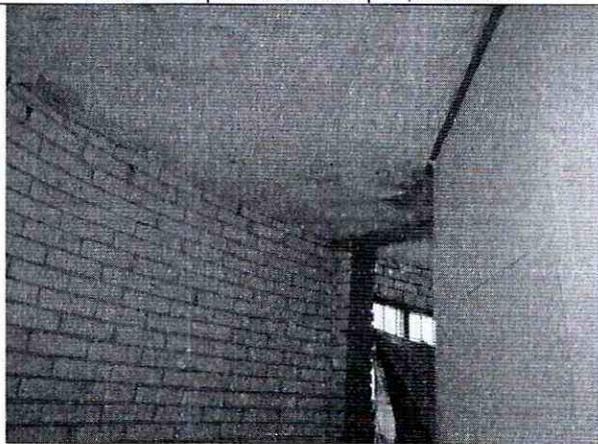
Foto 23. Placa de cubierta en concreto.

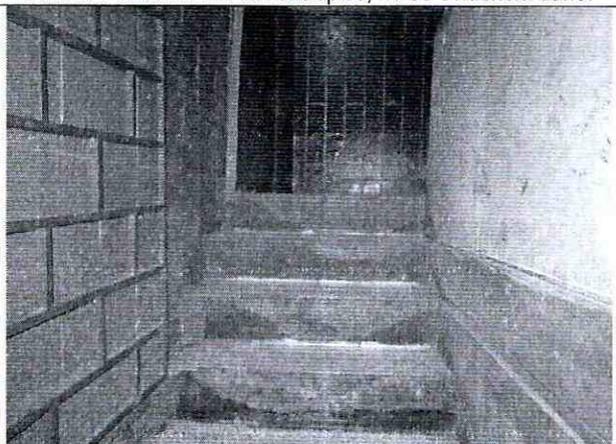
Foto 24. Escaleras con deterioro, sin daño estructural.

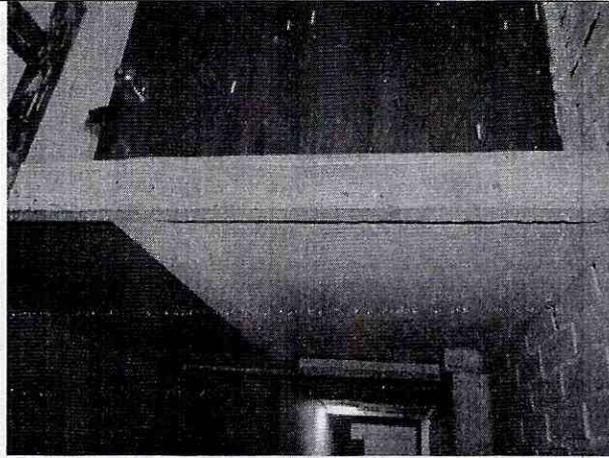
Foto 25. Elementos puestos a manera de mezzanine.
