CONCEPTO TÉCNICO DE AMENAZA RUINA	Código:	GPR-FT-06
		Versión:	03
		Código Documental:

1.1 CONCEPTO DE AMENAZA RUINA N° CAR:	2142
1.2 ÁREA:	Técnica y de Gestión
1.3 COORDINACIÓN:	Investigación y Desarrollo
1.4 REFERENCIA CRUZADA RADICADO FOPAE:	2012ER2538
1.5 RESPUESTA OFICIAL No.	RO-56828

2.1 SOLICITANTE:	INSPECCION 11 C DISTRITAL DE POLICIA
2.2 LOCALIDAD:	(11) SUBA
2.3 UPZ:	(28) EL RINCON
2.4 BARRIO O SECTOR CATASTRAL:	RODRIGO LARA BONILLA TABERIN
2.5 DIRECCIÓN:	CARRERA 88 No. 129 – 96
2.6 CHIP:	*
2.7 FECHA DE VISITA:	ABRIL 21 DE 2012
2.8 POBLACIÓN BENEFICIADA:	4 Personas – 1 Familia
2.9 ÁREA (m2):	100 m ² (Aproximadamente)

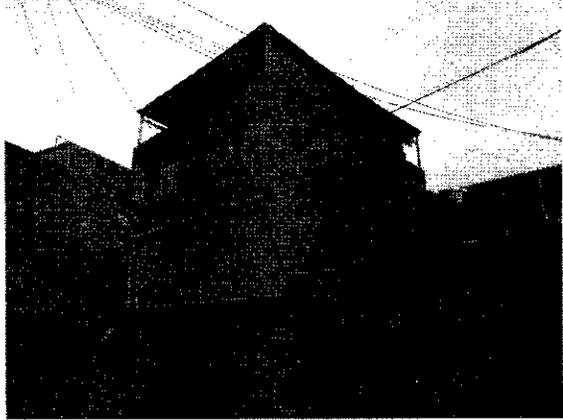
La fachada de la edificación se encuentra en buenas condiciones, no se aprecian agrietamiento ni fisuras, no se detectan daños ni afectaciones en las unidades de mampostería, los acabados no evidencian deterioro, en las fotografías 1 a 3 se pueden apreciar las condiciones de la fachada de la edificación.

<p>Foto 1. Vista general de la fachada del inmueble ubicado en la Carrera 88 No. 129 – 96.</p>	<p>Foto 2. Muro de fachada en buenas condiciones.</p>

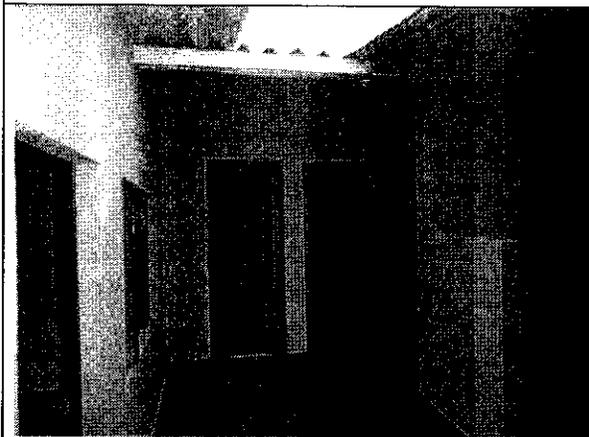
Foto 7. Muros internos del segundo nivel.

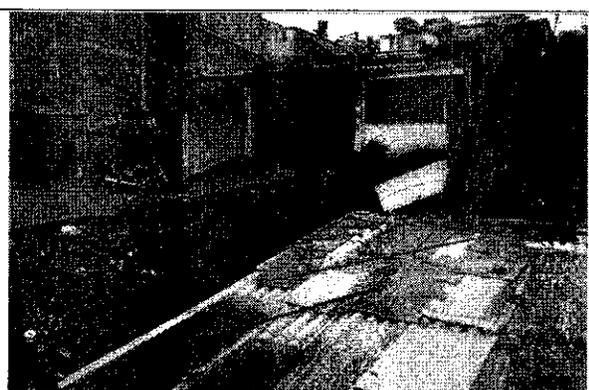
En los costados norte y oriental del predio hay un talud que limita con la edificación, en el momento de la visita no se detectaron condiciones de inestabilidad, no se observaron desprendimientos, sin embargo en la parte superior se observa material suelto con posibilidad de desprendimientos, en las fotos 9 y 10 se puede ver el estado del talud colindante con el predio.

Foto 10. Talud del costado norte y costado oriental del predio.

- Realizar mantenimiento general a toda la edificación para prevenir el deterioro
- Realizar un monitoreo constante a las condiciones del talud del costado norte y oriental que colinda con el predio; ante cualquier modificación de las condiciones de estabilidad del talud informar inmediatamente al FOPAE y a las autoridades correspondientes
- Como medida preventiva se recomienda construir una estructura de contención adecuada que este en la capacidad de resistir los empujes del terreno
