CONCEPTO TÉCNICO DE AMENAZA RUINA	Código:	GPR-FT-06
		Versión:	03
		Código Documental:

1.1 CONCEPTO DE AMENAZA RUINA N° CAR:	2152
1.2 ÁREA:	Técnica y de Gestión
1.3 COORDINACIÓN:	Investigación y Desarrollo
1.4 REFERENCIA CRUZADA RADICADO FOPAE:	2012ER7869
1.5 RESPUESTA OFICIAL No.	RO-56931

2.1 SOLICITANTE:	ALCALDIA LOCAL DE CANDELARIA
2.2 LOCALIDAD:	17 – LA CANDELARIA
2.3 UPZ:	93 – LAS NIEVES
2.4 BARRIO O SECTOR CATASTRAL:	CENTRO ADMINISTRATIVO
2.5 DIRECCIÓN:	CR 10 No. 8-08
2.6 CHIP:	AAA0030LXSY
2.7 FECHA DE VISITA:	MAYO 4 DE 2012
2.8 POBLACIÓN BENEFICIADA:	5 Personas – 1 Familia
2.9 ÁREA (m²):	160 m²

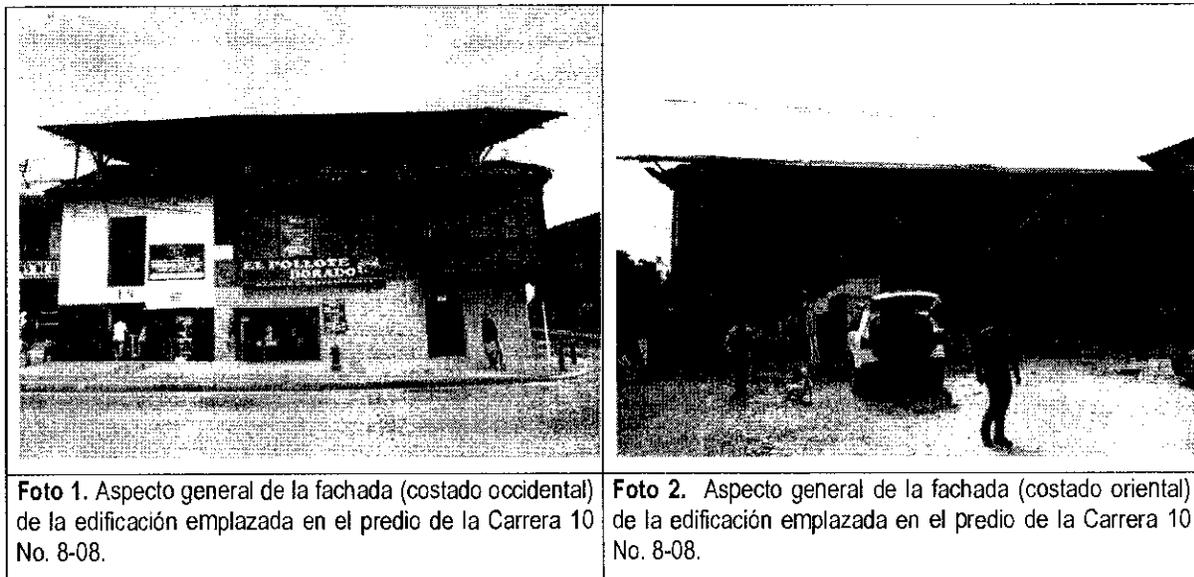
El inmueble objeto de la visita técnica corresponde a una edificación esquinera de aproximadamente ciento sesenta (160) metros cuadrados en planta; está ubicado en la Carrera 10 No. 8-08, barrio Centro Administrativo de la Localidad de La Candelaria. En el momento de la visita el inmueble se encuentra en uso (Locales comerciales y residencial). La edificación corresponde a una construcción terminada de dos (2) niveles; ubicada en un sector urbanísticamente consolidado y geomorfológicamente plano. El sistema estructural principal, posiblemente está conformado por muros de adobe combinados con muros en mampostería de arcilla de ladrillo tolete; el entepiso es en madera; la cubierta es en teja de barro sobre un entramado de elementos de madera, en la parte posterior hay una zona con cubierta en teja de láminas metálicas apoyadas en elementos de madera horizontales y verticales; en la esquina sur occidental hay una estructura en madera que sobresale conformando un balcón. Se destaca que en la actualidad la edificación cuenta con una estructura de protección externa, conformada por un cierre de cubierta que sobresale por encima de la cubierta original; la estructura de protección está conformada por una cubierta metálica en tejas de zinc a dos aguas, que se apoyan sobre un entramado de madera ("guadua"); hacia la zona frontal del predio, la estructura de protección se apoya sobre pilares de madera ("guadua") que posiblemente descansan sobre los muros cargueros de la fachada y hacia la zona posterior, la cubierta de protección descansa sobre pilares de guadua que llegan al nivel de piso y que se empotran en contenedores de concreto. El aspecto general de la edificación, vista desde el exterior de la edificación se puede apreciar en las fotografías 1, 2 y 3.

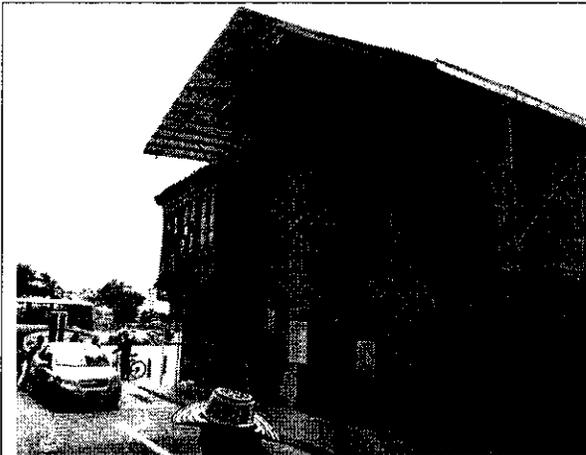
Foto 3. Aspecto general de la fachada (costado sur) de la edificación emplazada en el predio de la Carrera 10 No. 8-08.

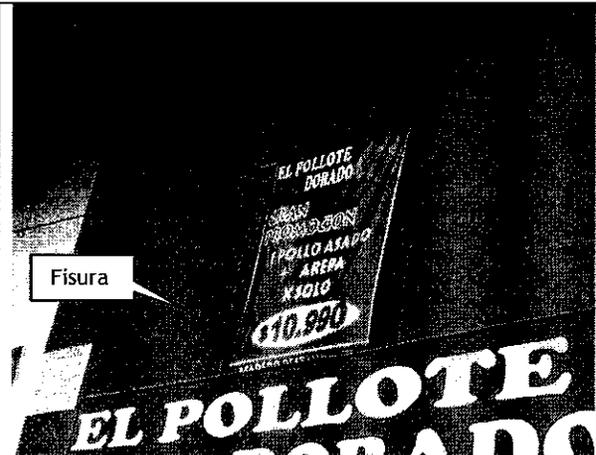
En general los muros de fachada se encuentran en buen estado, no se aprecian agrietamientos ni daños en los acabados, sin embargo en el muro de fachada del costado occidental se detectaron fisuras en la parte superior en las zonas cercanas a la puerta principal de este costado, como se puede ver en las fotografías 4 y 5. El muro de fachada del costado sur no presenta problemas estructurales, no hay daños en acabados, como se aprecia en la fotografía 4; en la fotografía 5 se puede observar el desprendimiento de elementos de madera que se presenta en la estructura que sobresale en la esquina sur occidental de la edificación.

Foto 4. Fisura en muro de fachada (costado oriental sobre la Carrera 10).

- Reparar el muro de fachada occidental que presenta fisuras en la parte superior.
- Retirar los elementos de madera de la estructura del balcón de la esquina sur occidental que presentan posibilidad de desprendimientos.
- Realizar mantenimiento general a toda la edificación para prevenir el deterioro de la misma.
- Como medida preventiva se recomienda construir elementos de confinamiento a los muros estructurales y no estructurales de toda la edificación de tal manera que la edificación se ajuste a la norma NSR-10 en su totalidad y de acuerdo con los lineamientos dados por las entidades del distrito que regulan este tipo de intervención en inmuebles de interés cultural.

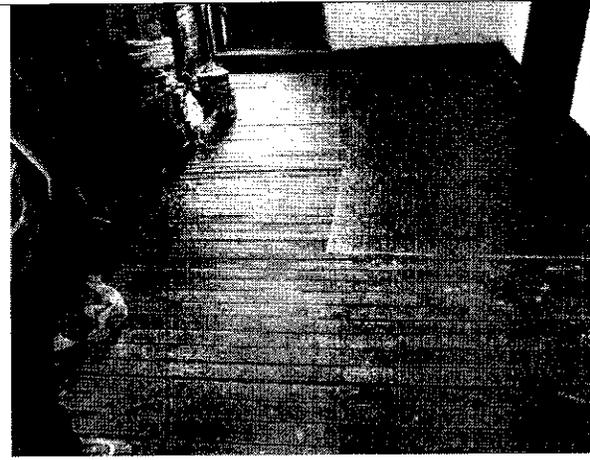
Los muros internos del primer nivel en la zona frontal están en buen estado, no se detectaron agrietamientos ni fisuras, no hay daños en los acabados, como se ve en la fotografía 6. La placa de entrepiso de madera localizada en el costado suroriental del predio presenta buenas condiciones de conservación, como puede apreciarse en la fotografía 7. Los muros de la zona posterior y la cubierta que presentaban afectaciones para el 22 de Octubre del 2008 (CAR-1281), fueron retirados y/o intervenidos como puede apreciarse en las fotografías 7 y 8; por tanto en la actualidad no presentan riesgo de colapsos parciales ante cargas normales de servicio.

Foto 7. Vista de una fracción de la placa de entrepiso en madera del costado suroriental de la edificación; se observa un buen estado de conservación.

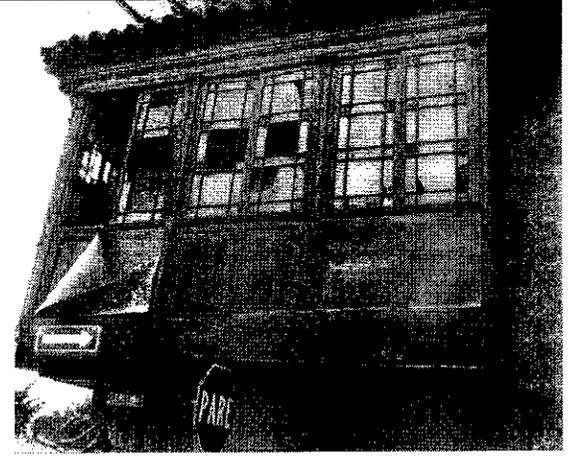
Foto 8. Vista general de estructura de madera ("balcón") ubicada en la fachada sur del inmueble; se observan desprendimientos de los elementos de madera.
