CONCEPTO TÉCNICO DE AMENAZA RUINA	Código:	GPR-FT-06
		Versión:	03
		Código Documental:

1.1 CONCEPTO DE AMENAZA RUINA N° CAR:	2155
1.2 ÁREA:	Técnica y de Gestión
1.3 COORDINACIÓN:	Investigación y Desarrollo
1.4 REFERENCIA CRUZADA RADICADO FOPAE:	2012ER9384 2012ER8026
1.5 RESPUESTA OFICIAL No.	RO-57151

2.1 SOLICITANTE:	ALCALDIA LOCAL DE BARRIOS UNIDOS
2.2 LOCALIDAD:	(12) BARRIOS UNIDOS
2.3 UPZ:	(98) LOS ALCAZARES
2.4 BARRIO O SECTOR CATASTRAL:	CONCEPCION NORTE
2.5 DIRECCIÓN:	CARRERA 15 No. 70A - 85
2.6 CHIP:	AAA0085OTDM
2.7 FECHA DE VISITA:	JUNIO 15 DE 2012
2.8 POBLACIÓN BENEFICIADA:	2 Personas - 1 Familia
2.9 ÁREA (m2):	100 m ² (Aproximadamente)

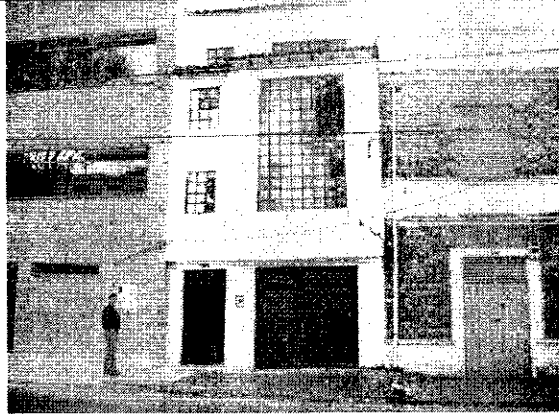
El inmueble objeto de la visita técnica es una edificación de tres pisos cuya estructura principal está conformada por muros de mampostería simple en bloque de perforación horizontal combinados con muros en ladrillo tolete, los entrepisos son placas macizas de concreto reforzado; la cubierta es en tejas de fibro cemento apoyadas en un entramado de elementos de madera y metálicos. Los muros de fachada así como los muros internos se encuentran pañetados y pintados. Las escaleras de acceso a los niveles superiores están ubicadas en la zona central del costado sur de la edificación y son en concreto reforzado. La construcción ocupa todo el lote de terreno. El área aproximada de construcción es de 120 metros cuadrados. En las fotografías 1 y 2 se puede ver el aspecto general de la edificación.

Foto 1. Vista general de la fachada de la edificación.

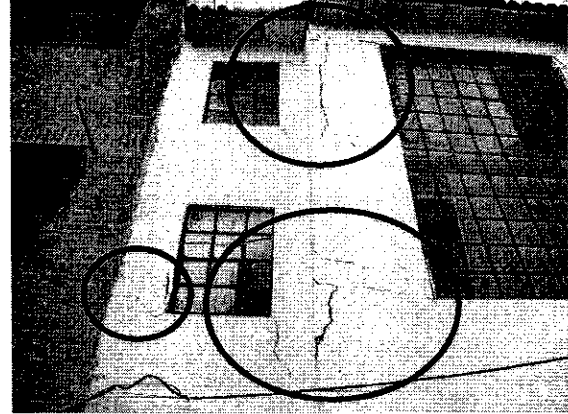
En el momento de la visita técnica se observó que la edificación presenta deterioro progresivo en todas las áreas, adicionalmente se detecta desnivel marcado con tendencia hacia el costado sur y deformaciones en las placas de contrapiso y de entrepiso. En las fotografías 1 y 2 se puede apreciar el exterior de la edificación y el daño que presentan los muros de fachada.

Foto 2. Agrietamientos en muros de fachada.

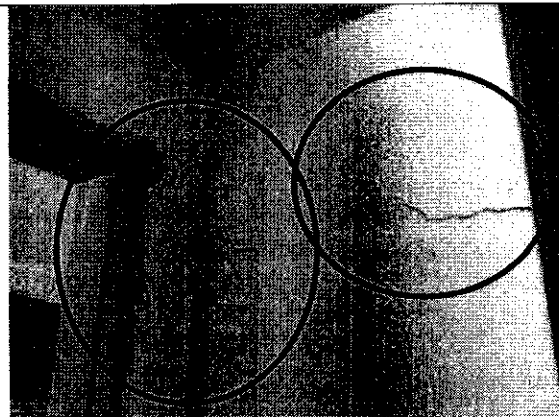
En el primer nivel existen agrietamientos en la mayoría de los muros, el piso presenta deformaciones y agrietamientos, algunos de estos daños se pueden observar en las fotos 3 a 6. En los niveles segundo y tercero el deterioro es severo, a tal punto que se presenta la dislocación de los muros con bloques desencajados, los marcos de puertas y ventanas se han deformado y perdido funcionalidad, asimismo los muebles empotrados. La afectación en los entrepisos se ha evidenciado en grietas y deformaciones de los acabados de pisos. En las fotos 7 a 18 se puede observar el estado del segundo piso, mientras que las fotografías 19 a 24 muestran el deterioro que presenta el tercer piso.

Foto 3. Agrietamientos en muros internos.

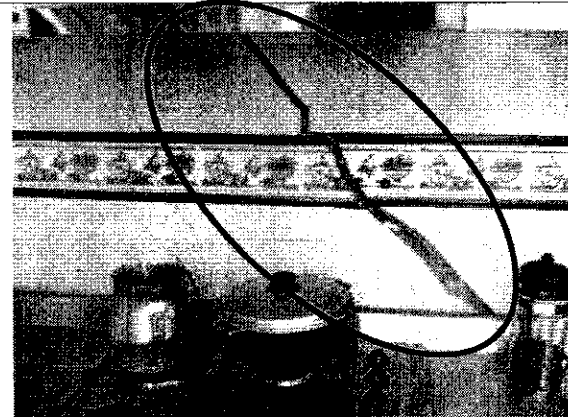
Foto 4. Fractura de muro del primer piso.

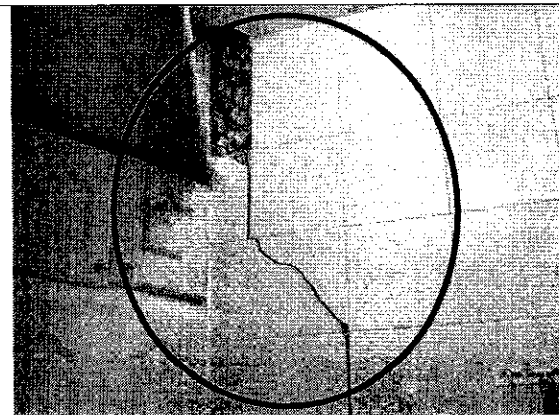
Foto 5. Daño de acabados y muro del primer piso.

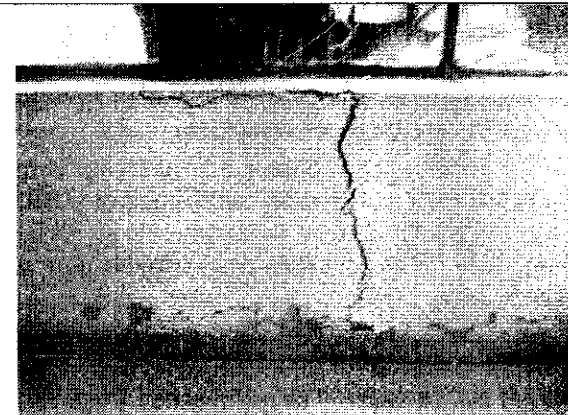
Foto 6. Grieta en muro de primer piso.

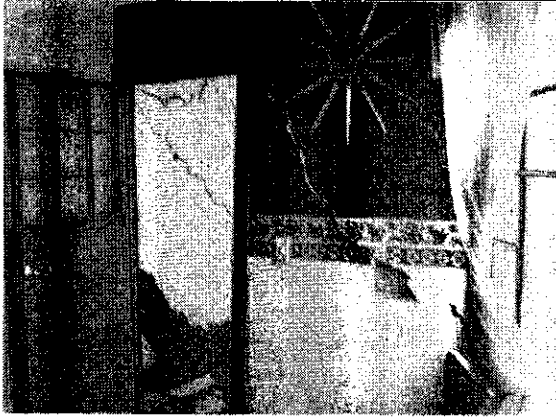
Foto 7. Daño severo en muros de segundo piso.

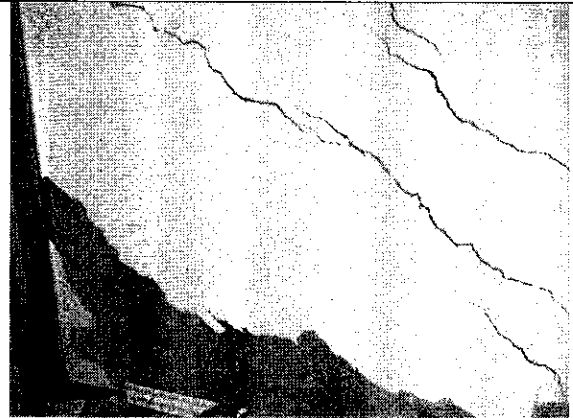
Foto 8. Agrietamientos y pérdida de acabado de muros.

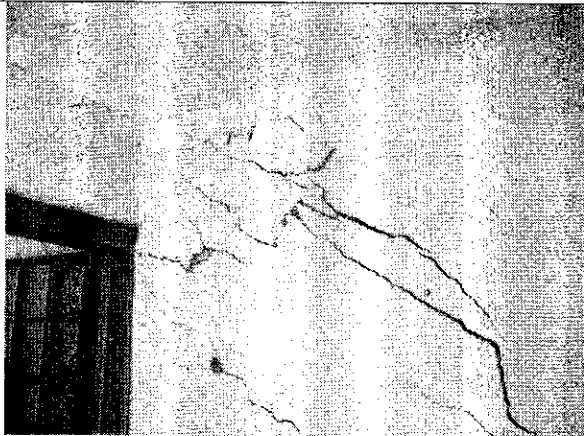
Foto 9. Agrietamientos en muro de segundo piso.

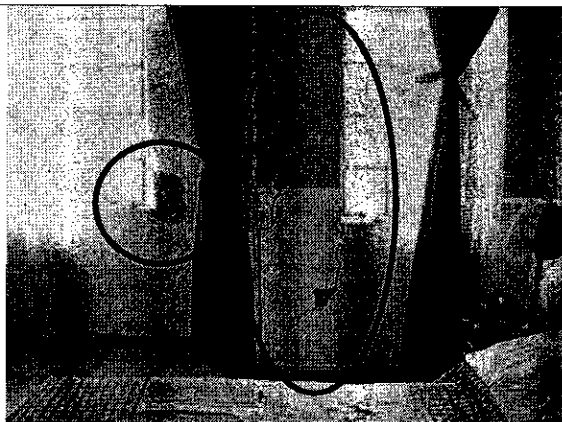
Foto 11. Daño severo de muro de fachada, vista interna en segundo piso.

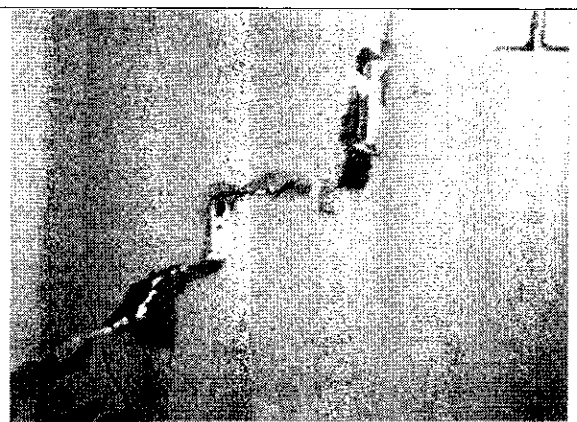
Foto 12. Fractura de muro de fachada en segundo piso.

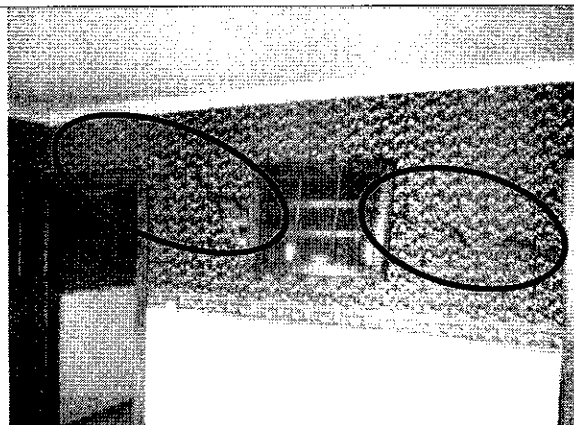
Foto 13. Fractura en muro interno de segundo piso.

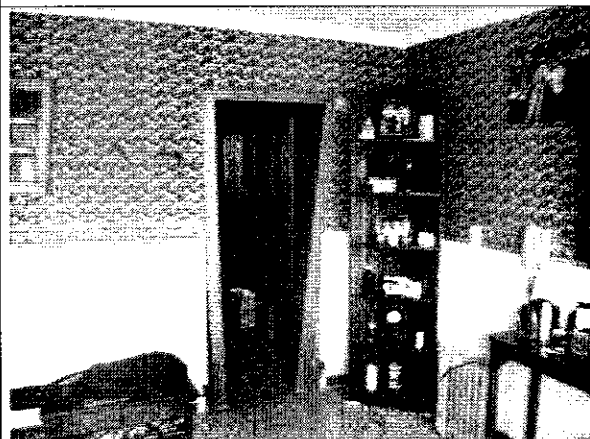
Foto 15. Deformación de marco de puerta, segundo piso.

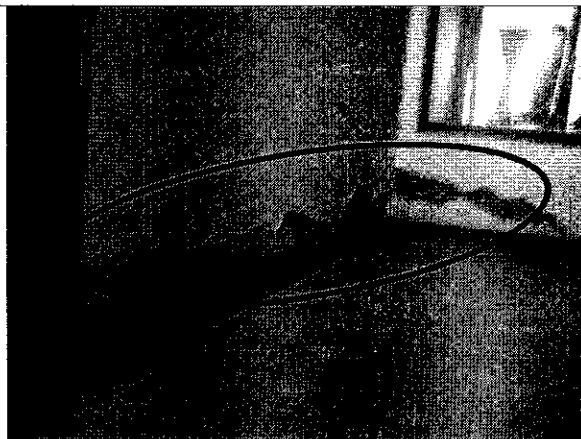
Foto 16. Dislocación total de muro de segundo piso.

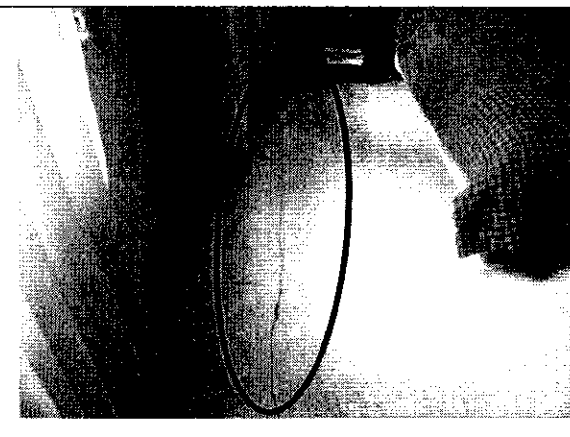
Foto 18. Agrietamiento del piso en segundo piso.

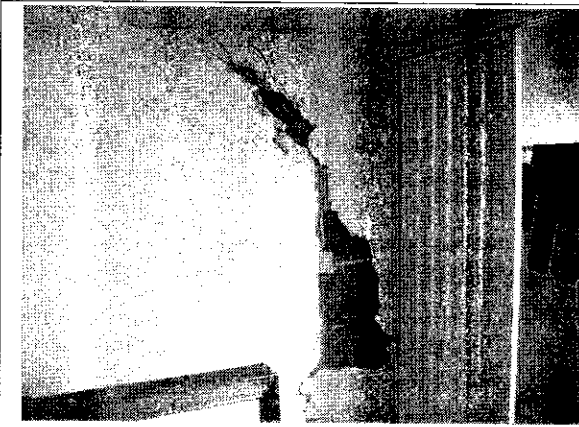
Foto 19. Daño severo de muros de tercer piso.

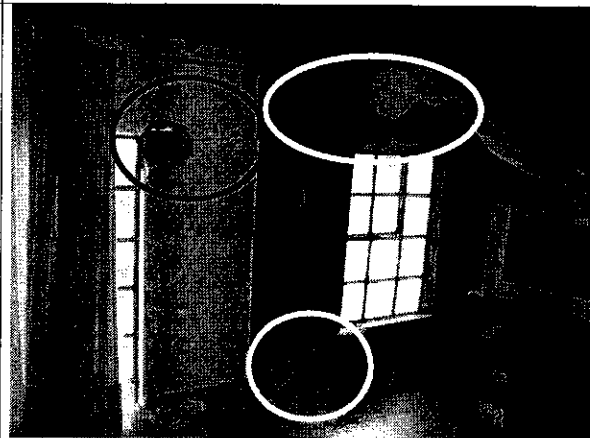
Foto 22. Daño de fachada, vista interna tercer piso.

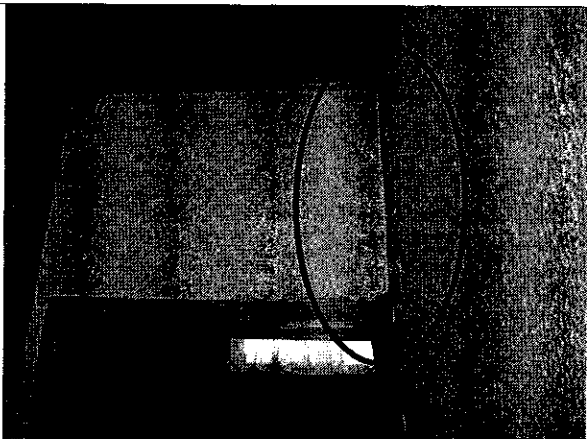
Foto 23. Dintel suelto en tercer piso.

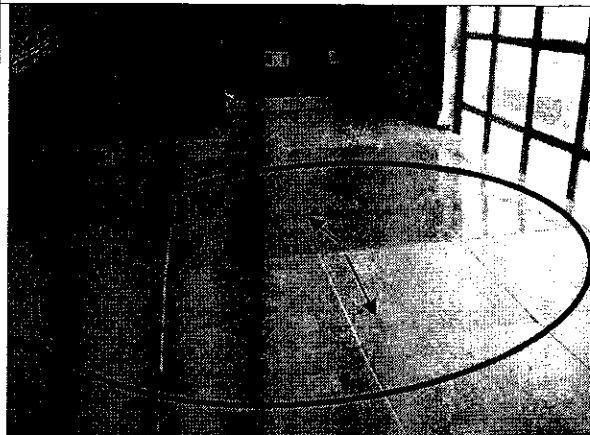
Foto 24. Deformación del acabado de piso en tercer nivel.
