CONCEPTO TÉCNICO DE AMENAZA RUINA	Código:	GPR-FT-06
		Versión:	03
		Código Documental:

1.1 CONCEPTO DE AMENAZA RUINA N° CAR:	2157
1.2 ÁREA:	Técnica y de Gestión
1.3 COORDINACIÓN:	Investigación y Desarrollo
1.4 REFERENCIA CRUZADA RADICADO FOPAE:	2012ER6785
1.5 RESPUESTA OFICIAL No.	RO-57034

2.1 SOLICITANTE:	INSPECCION 3 D DISTRITAL DE POLICIA
2.2 LOCALIDAD:	3 - SANTA FE
2.3 UPZ:	92 - LA MACARENA
2.4 BARRIO O SECTOR CATASTRAL:	LA PERESEVERANCIA
2.5 DIRECCIÓN:	CARRERA 3 A BIS No. 31 A-4
2.6 CHIP:	AAA0087HMUZ
2.7 FECHA DE VISITA:	MAYO 11 DE 2012
2.8 POBLACIÓN BENEFICIADA:	4 Personas - 1 Familia
2.9 ÁREA (m²):	75 m²

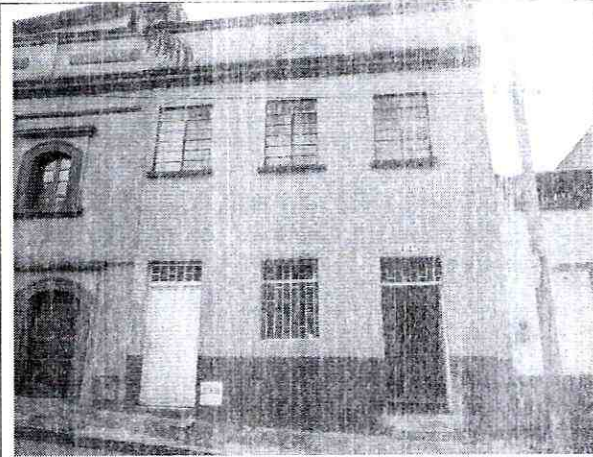
La fachada de la edificación se encuentra en buenas condiciones no se presentan daños en las unidades de mampostería, no se observan agrietamientos ni fisuras, ni deformaciones, los elementos que conforman la carpintería metálica de las puertas y ventanas se encuentran en buen estado de conservación. En la fotografía 1 se pueden apreciar las condiciones actuales de la fachada de la edificación.

Foto 1. Aspecto general de la fachada (costado occidental) de la edificación emplazada en el predio de la Carrera 3 A Bis No. 31 A- 4. Se observa un buen estado de conservación.

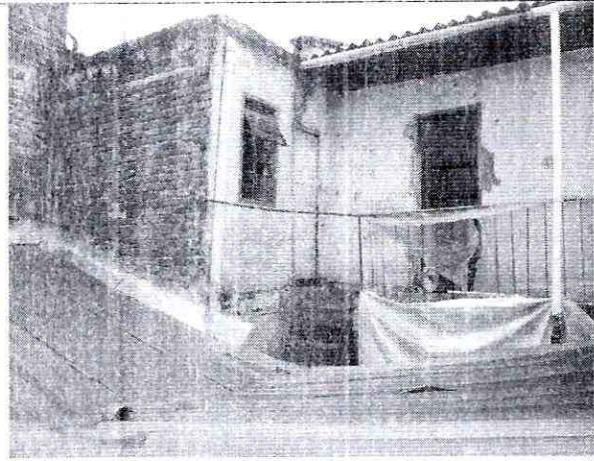
Como puede observarse en las fotografías 2 y 5, la zona posterior de la edificación (costado oriental), presenta un deterioro alto de los elementos estructurales y no estructurales que la conforman; como puede observarse en la fotografía 8, los muros del tercer nivel de la zona posterior presentan agrietamientos que alcanzan los cinco (5) milímetros de espesor y que se proyectan de manera irregular sobre el plano principal de los mismos. Parte de las vigas de madera que conforman las placas de entepiso de esta zona, presentan falla total en los puntos de apoyo, por efecto de la pudrición, como puede apreciarse en la fotografía 7. Adicionalmente, buena parte del cielo raso en pañete sobre esterilla de guadua de esta zona presenta desprendimientos parciales, como puede apreciarse en la fotografía 6.

En teminos generales se observan lesiones importantes sobre los elementos estructurales y no estructurales que conforman la zona posterior de la edificación (costado oriental), hay deterioro generalizado (deformaciones y desprendimientos) de dichos elementos. Ante cargas normales de servicio, en la actualidad se evidencia posibilidad de colapsos parciales o generales de esta zona de la edificación.

Foto 2. Aspecto general del tercer nivel (zona posterior) de la edificación emplazada en el predio de la Carrera 3 A Bis No. 31 A- 4. Se observa un deterioro alto de esta zona de la edificación.

De acuerdo con lo anterior, se puede establecer que la zona posterior (costado oriental) del inmueble ubicado en la Carrera 3 A Bis No. 31 A- 4, AMENAZA RUINA, se observan lesiones importantes sobre los elementos estructurales y no estructurales que conforman la zona posterior de la edificación (costado oriental), hay deterioro generalizado (deformaciones y desprendimientos) de dichos elementos. Ante cargas normales de servicio, en la actualidad se evidencia posibilidad de colapsos parciales o generales de esta zona de la edificación. Por lo tanto, se recomienda a los propietarios o responsables de la edificación desarrollar las siguientes actividades:

- Mantener deshabitada la zona posterior de la edificación (costado oriental), hasta tanto se garantice la estabilidad estructural de dicha zona.
- Implementar medidas de seguridad y aislamiento para garantizar la seguridad de personas que habitan en la zona cercana al área de influencia de la edificación.
- Con el apoyo de personal idóneo, realizar la demolición controlada de la zona posterior de la edificación (costado oriental), que presentan riesgo eminente de colapso.
- Realizar mantenimiento general de la zona media y frontal de la edificación, para prevenir el deterioro de la misma.
- Como medida preventiva se recomienda construir elementos de confinamiento a los muros estructurales y no estructurales de toda la edificación (zona media y frontal del predio) de tal manera que la edificación se ajuste a la norma NSR-10 en su totalidad.

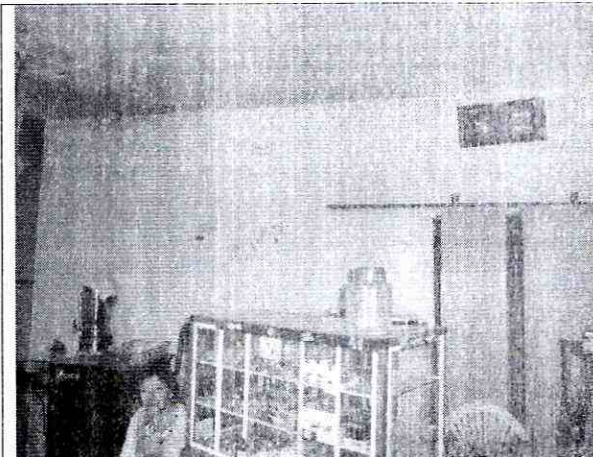
Como puede apreciarse en las fotografías 3 y 4, la cubierta, placas de entepiso y muros de la zona frontal (costado occidental) y zona media de la edificación, presentan un buen estado de conservación no evidencia afectaciones estructurales importantes, que estén relacionadas con desprendimientos o deformaciones.

Foto 3. Imagen de espacio interior del primer nivel (zona frontal), donde se observa un buen estado de conservación de muros y placa de entrespiso.

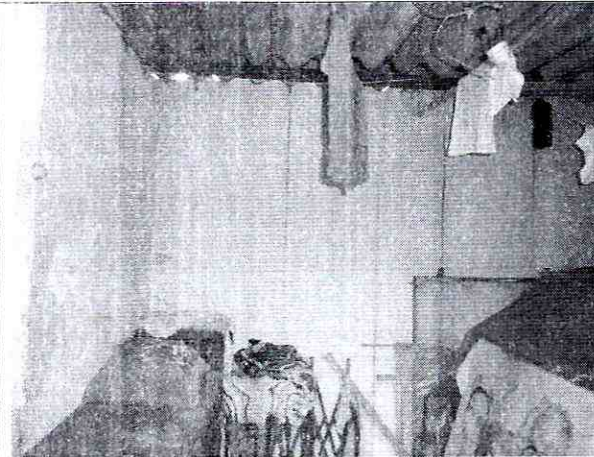
Foto 4. Imagen de espacio interior del tercer nivel (zona frontal), donde se observa un buen estado de conservación de muros y cubierta.

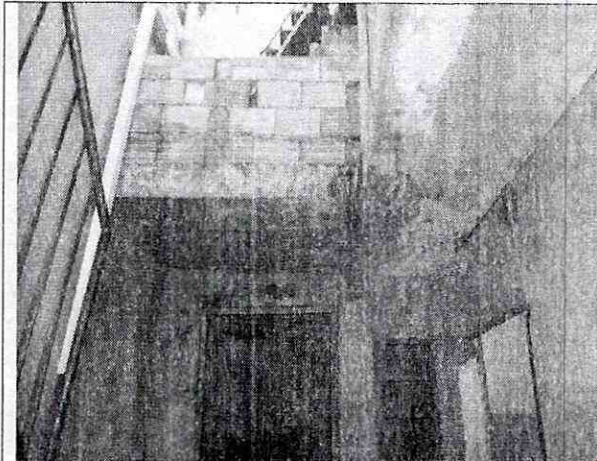
Foto 5. Imagen de la zona posterior de la edificación (primer y segundo nivel), donde se observa un mal estado de conservación de muros y placas de entrepiso.

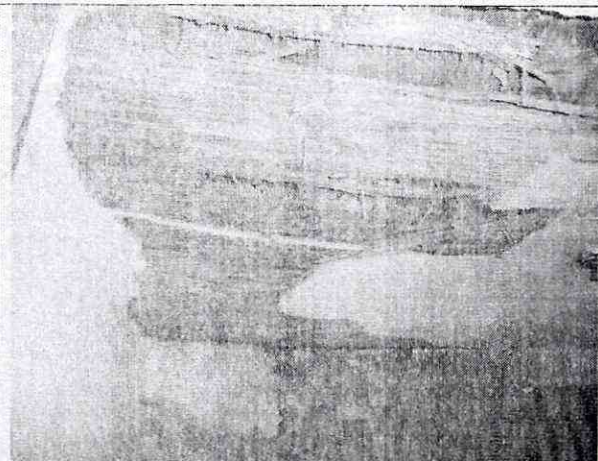
Foto 6. Imagen del cielo raso del primer nivel (zona posterior), donde se observan desprendimientos parciales del mismo y donde se observa el deterioro de los elementos de madera que conforman la placa de entrepiso.

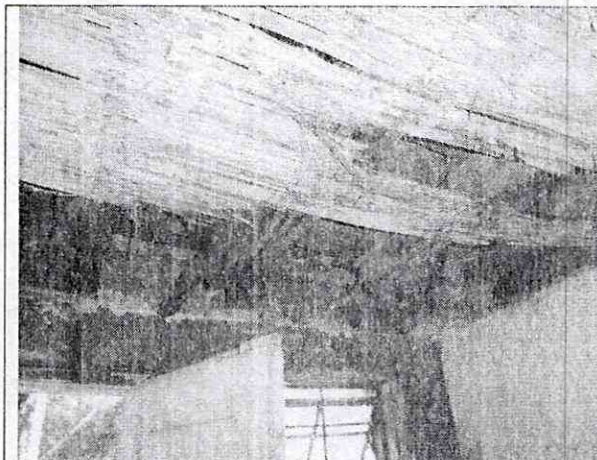
Foto 7. Imagen de la cubierta de tercer nivel (zona posterior) de la edificación, donde se observa el alto deterioro que presentan los elementos de madera que conforman la placa de cierre de cubierta.

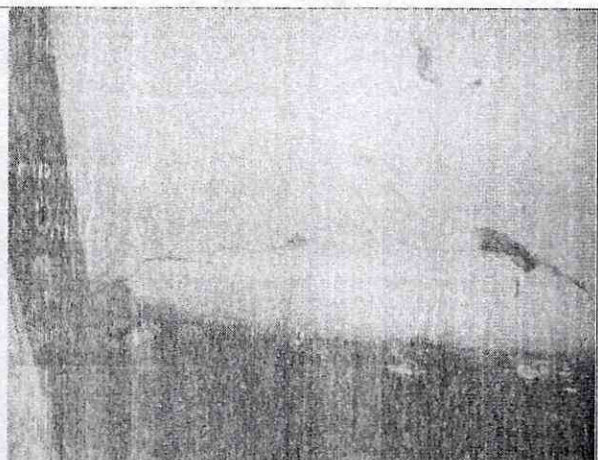
Foto 8. Imagen de muro de tercer nivel (zona posterior) de la edificación, donde se observa la presencia de fisuras y grietas de tendencia irregular.
