<b>CONCEPTO TÉCNICO DE AMENAZA RUINA</b>	Código:	GPR-FT-06
		Versión:	03
		Código Documental:

1.1 CONCEPTO DE AMENAZA RUINA Nº CAR:	2158
1.2 ÁREA:	Técnica y de Gestión
1.3 COORDINACIÓN:	Investigación y Desarrollo
1.4 REFERENCIA CRUZADA RADICADO FOPAE:	2012ER6785
1.5 RESPUESTA OFICIAL No.	RO-57035

2.1 SOLICITANTE:	INSPECCION 3 D DISTRITAL DE POLICIA
2.2 LOCALIDAD:	3 - SANTA FE
2.3 UPZ:	92 - LA MACARENA
2.4 BARRIO O SECTOR CATASTRAL:	LA PERSEVERANCIA
2.5 DIRECCIÓN:	CALLE 32 No. 3 A- 13
2.6 CHIP:	AAA0087HMWF
2.7 FECHA DE VISITA:	MAYO 11 DE 2012
2.8 POBLACIÓN BENEFICIADA:	8 Personas - 1 Familia
2.9 ÁREA (m²):	82 m²

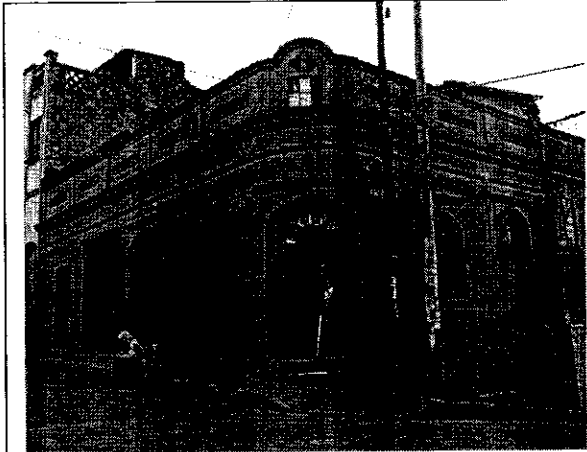
La fachada de la edificación se encuentra en buenas condiciones no se presentan daños en las unidades de mampostería, no se observan agrietamientos ni fisuras, ni deformaciones. Los elementos que conforman la carpintería de madera de las puertas y ventanas se encuentran en buen estado de conservación. En la fotografía 1 se pueden apreciar las condiciones actuales de la fachada de la edificación.

**Foto 1.** Aspecto general de la fachada (costado norte y occidental) de la edificación emplazada en el predio de la Calle 32 No. 3 A-13. Se observa un buen estado de conservación.

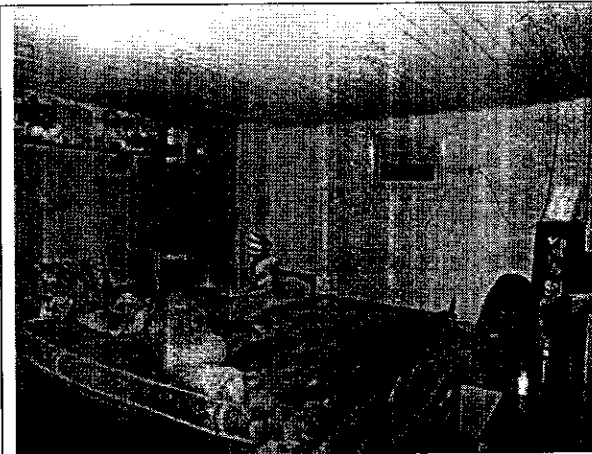
Como puede apreciarse en las fotografías 2, 3, 4 y 5 los muros de la edificación, se encuentran en buen estado de conservación, no se evidencian patologías estructurales, que estuviesen relacionadas con presencia de fisuras, grietas y/o deformaciones.

**Foto 3.** Imagen de espacio interior del primer nivel (costado oriental), donde se observa un buen estado de conservación de muros y placa de entrepiso.

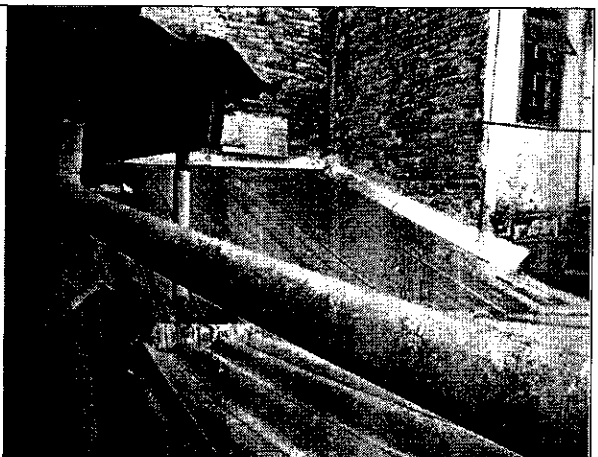
Como puede observarse en las fotografías 7 y 8, la cubierta de la edificación que está construida con diferentes tipos de materiales, presenta un buen estado de conservación, no presenta afectaciones estructurales, que estuviesen relacionadas con deformaciones y/o desprendimientos.

**Foto 8.** Imagen de la cubierta de tercer nivel (costado sur) de la edificación, donde se observa un buen estado de conservación.
