CONCEPTO TÉCNICO DE AMENAZA RUINA	Código:	GPR-FT-06
		Versión:	03
		Código Documental:

1.1 CONCEPTO DE AMENAZA RUINA N° CAR:	2160
1.2 ÁREA:	Técnica y de Gestión
1.3 COORDINACIÓN:	Investigación y Desarrollo
1.4 REFERENCIA CRUZADA RADICADO FOPAE:	2012ER5093
1.5 RESPUESTA OFICIAL No.	RO-57051

2.1 SOLICITANTE:	ALCALDIA LOCAL DE PUENTE ARANDA
2.2 LOCALIDAD:	16 - PUENTE ARANDA
2.3 UPZ:	43 - SAN RAFAEL
2.4 BARRIO O SECTOR CATASTRAL:	TRINIDAD
2.5 DIRECCIÓN:	CARRERA 62 No. 5 A-17
2.6 CHIP:	AAA0038EYPA
2.7 FECHA DE VISITA:	MAYO 30 DE 2012
2.8 POBLACIÓN BENEFICIADA:	5 Personas - 1 Familia
2.9 ÁREA (m ²):	180 m ²

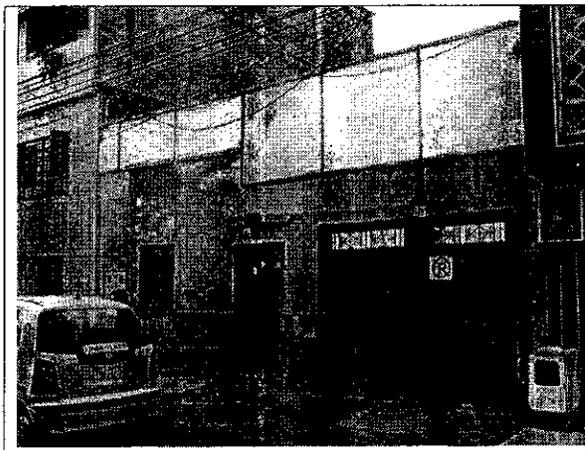
independiente, construido con mampostería de arcilla cocida (“ladrillo tolete”) con algunos elementos verticales de confinamiento construidos en el mismo material (“machones”); rematando la zona superior del muro, se encuentra una superficie plástica “lona” enmarcada en elementos de madera. Sobre la fachada se localizan dos puertas y una venta metálica. El aspecto general del exterior de la edificación se puede apreciar en las fotos 1 y 2.

<p>Foto 1. Aspecto general de la fachada (costado oriental) del predio de la Carrera 62 No. 5 A-17.</p>	<p>Foto 2. Aspecto general de la fachada (costado oriental) del predio de la Carrera 62 No. 5 A-17. No se observan afectaciones estructurales importantes, se observa buen estado de verticalidad.</p>

- Realizar mantenimiento general a todo el inmueble (muro de fachada, cobertizo y edificación posterior) para prevenir el deterioro del mismo.
- Como medida preventiva se recomienda construir elementos de confinamiento adecuados para el muro perimetral de fachada ubicado en el costado oriental del predio, de tal manera que se cumpla con el total de los requerimientos establecidos en la NSR-10.
- Como medida preventiva se recomienda reforzar los elementos estructurales que conforman el cobertizo ubicado en la zona media del predio de tal manera que se cumpla con el total de los requerimientos establecidos en la NSR-10.
- Como medida preventiva se recomienda construir elementos de confinamiento a los muros estructurales y no estructurales de la edificación emplazada en la zona posterior del predio de tal manera que se cumpla con el total de los requerimientos establecidos en la NSR-10.

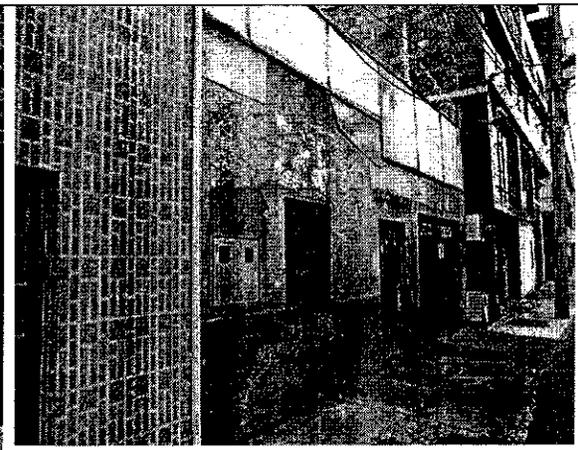
El muro perimetral de fachada, presenta algunas afectaciones de carácter moderado, relacionadas principalmente con el desprendimiento de materiales de acabado (“pañete”) y de algunas unidades de mampostería, como puede apreciarse en las fotografías 2, 3 y 4; no obstante no presenta lesiones estructurales importantes, como presencia de fisuras, grietas, deformaciones y/o pérdida de verticalidad que puedan comprometer su estabilidad estructural en la actualidad ante cargas normales de servicio. El estado de la carpintería metálica del muro de fachada se encuentra en buen estado de conservación. El aspecto general del muro de fachada del inmueble se puede apreciar en la foto 6.

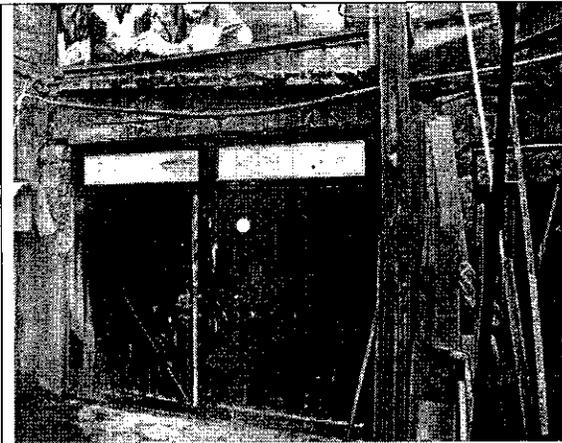
Foto 3. Vista de la cara interna (lateral norte) del muro de fachada, no se observan afectaciones estructurales importantes.

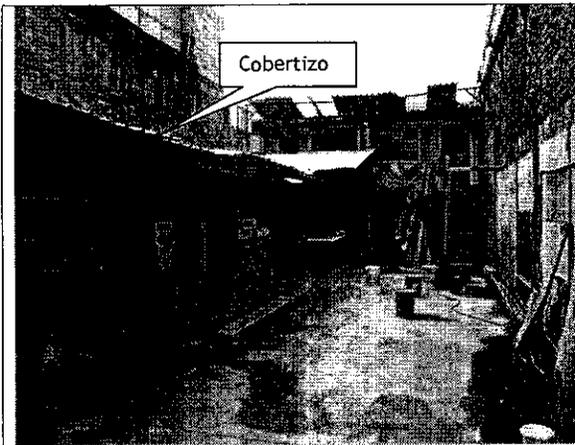
Los elementos de madera que conforman el cobertizo que se emplaza en la zona media del predio (costado sur), presenta algunas deformaciones moderadas, debido tal vez a la aparente falta de rigidez de dichos elementos de madera que hacen las veces de viguetas y columnetas (ver fotografía 5); no obstante en la actualidad, ante cargas normales de servicio, no se encuentra comprometida la estabilidad estructural del cobertizo.

Foto 5. Vista del cobertizo ubicado en la zona media del inmueble; donde se observa la aparente falta de rigidez de los elementos de madera que los conforman.
