CONCEPTO TÉCNICO DE AMENAZA RUINA	Código:	GPR-FT-06
		Versión:	03
		Código Documental:

1.1 CONCEPTO DE AMENAZA RUINA N° CAR:	2169
1.2 ÁREA:	Técnica y de Gestión
1.3 COORDINACIÓN:	Investigación y Desarrollo
1.4 REFERENCIA CRUZADA RADICADO FOPAE:	2012ER3617
1.5 RESPUESTA OFICIAL No.	RO-57591

2.1 SOLICITANTE:	ALCALDÍA LOCAL DE TEUSAQUILLO
2.2 LOCALIDAD:	(13) TEUSAQUILLO
2.3 UPZ:	(101) TEUSAQUILLO
2.4 BARRIO O SECTOR CATASTRAL:	LAS AMERICAS
2.5 DIRECCIÓN:	CALLE 36 No. 28 A – 41 (MURO DE CERRAMIENTO)
2.6 CHIP:	AAA0083NTZE
2.7 FECHA DE VISITA:	MAYO 10 DE 2012
2.8 POBLACIÓN BENEFICIADA:	1 Persona – 1 Familia
2.9 ÁREA (m2):	300 m ² (Aproximadamente)

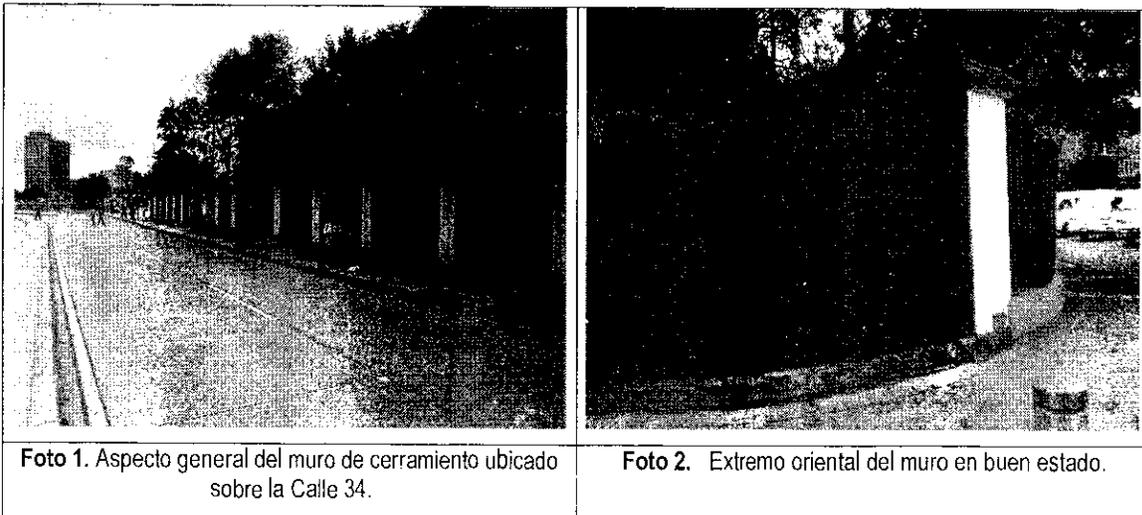
en concreto y en los extremos se observan machones en ladrillo tolete. La cara interna del muro se encuentra pañetada y pintada, la cara exterior es en mampostería a la vista. En la fotografía 1 se puede apreciar el aspecto general del muro de cerramiento ubicado en el costado sur del predio. La longitud aproximada del muro es de cien metros y su altura de tres metros.

En general el muro de cerramiento del predio ubicado sobre la calle 34 se encuentra en buenas condiciones, en la cara exterior las unidades de mampostería se encuentran en buen estado, no se observan grietas ni fisuras, no se aprecian deficiencias en el mortero de las juntas de pega, en las fotografías 1 a 4 se puede apreciar el estado de la cara externa del muro de cerramiento.

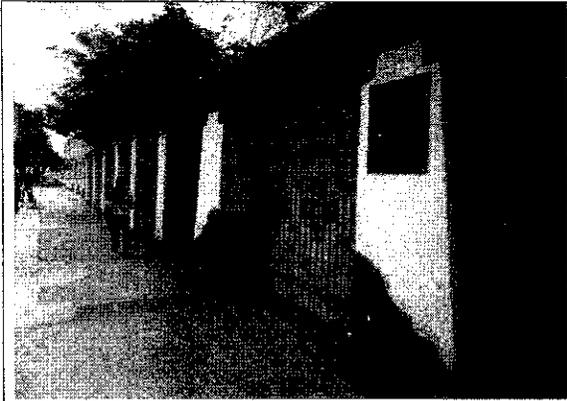
Foto 3. Vista del sector central del muro de cerramiento.

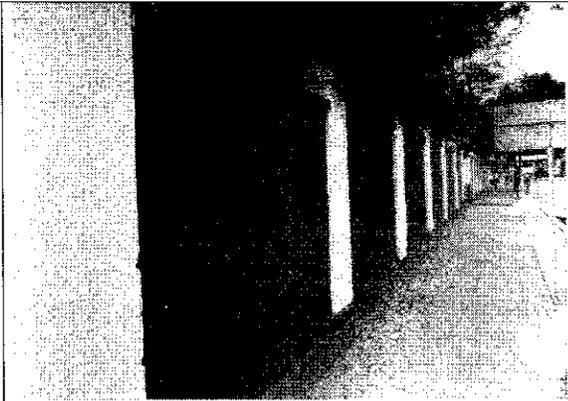
Foto 4. Extremo occidental del muro en buenas condiciones.

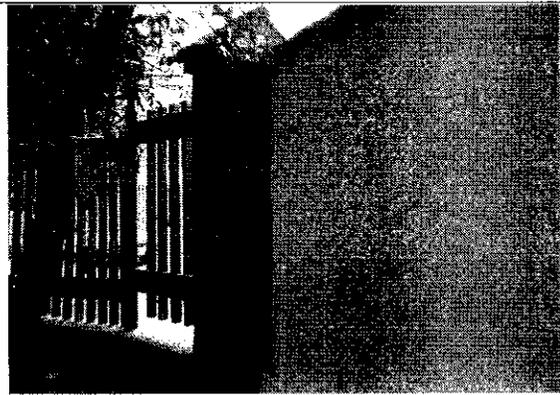
La cara interna del muro se encuentra en buen estado, no se aprecian agrietamientos ni fisuras, no se observan daños en el pañete ni en la pintura de acabado, el muro no presenta pérdida de verticalidad, no se observan daños que afecten la estabilidad del muro; los elementos de confinamiento tanto intermedios como extremos se encuentran en buenas condiciones, los elementos de concreto no evidencian daños ni pérdida de verticalidad, los machones extremos se encuentran en buen estado, no se aprecian daños ni deterioro en las unidades de mampostería que los conforman, en las fotografías 5 y 6 se pueden ver las condiciones de la cara interna del muro.

Foto 6. Machones de confinamiento en buen estado.
