ALCALDIA MAYOR
DE BOGOTA D.C.

DIRECCION DE PREVENCION Y ATENCION DE EMERGENCIAS

CONCEPTO DE AMENAZA RUINA N° CAR - 217

LOCALIDAD:	(03) Santa Fe
UPZ:	(93) Las Nieves
BARRIO:	La Alameda
DIRECCION:	Calle 25 No. 13-73/75
FECHA DE VISITA:	Enero 21 de 2005
SOLICITANTE:	Inspección 3 "C" Distrital de Policía
POBLACION BENEFICIADA:	6 Personas (1 Familias)
AREA:	600m ² (aproximadamente)

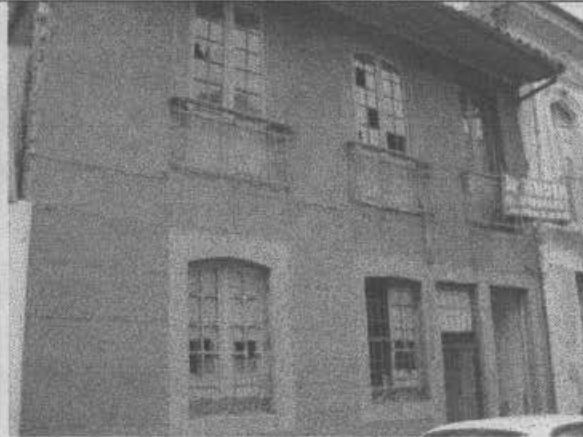
La estructura de la edificación se encuentra en condiciones aceptables, con el deterioro normal ocasionado por el uso y la falta de mantenimiento. (Fotos 1, 2 y 3). Los cielos rasos se encuentran desprendidos en muchos lugares y con colapsos parciales (Foto 4). El muro de fachada del costado Oriental, presenta un colapso parcial en el extremo Norte, en donde el muro colapsó totalmente desde la cubierta (Fotos 5 y 6).

Foto 1. Fachada de la edificación

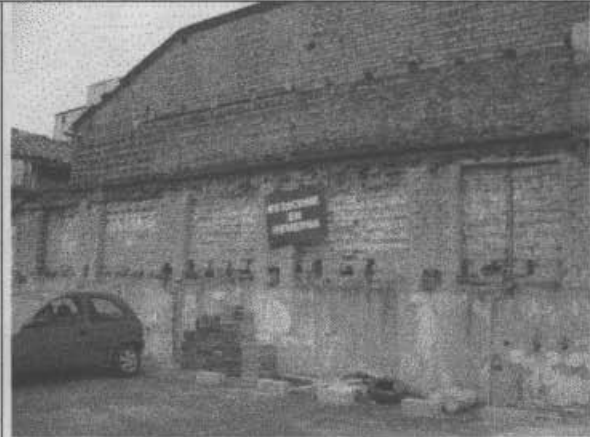
Foto 2 Muro de lindero por le costado Oriental+.

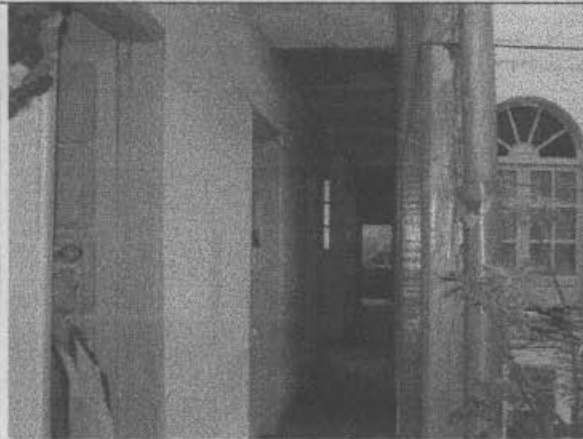
Foto 3. Interior del inmueble.

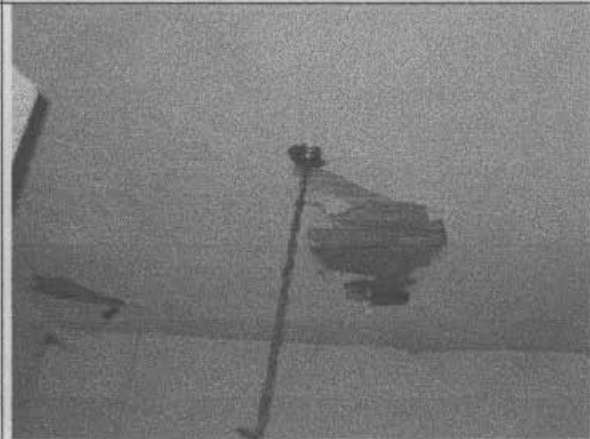
Foto 4. Cielos rasos en mal estado.

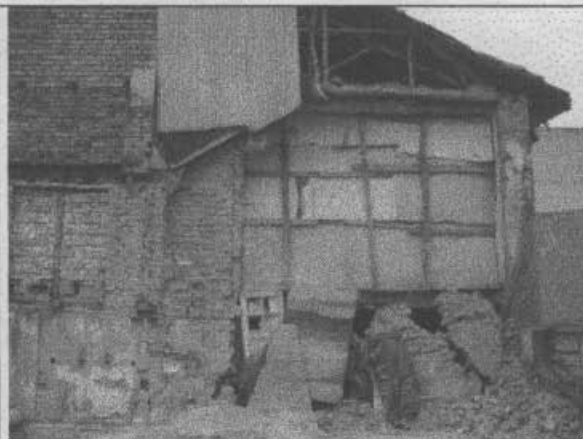
Foto 5. Colapso parcial del extremor Norte del muro de lindero con el predio vecino por el costado Oriental.

- El extremo Norte del muro del costado Oriental debe ser reparado inmediatamente, toda vez que por la zona colapsada penetra el agua lluvia deteriorando aun más la estructura y con el tiempo, esta falta de protección puede llegar a comprometer la estabilidad general de la estructura.
