<b>CONCEPTO TÉCNICO DE AMENAZA RUINA</b>	Código:	GPR-FT-06
		Versión:	03
		Código Documental:

1.1 CONCEPTO DE AMENAZA RUINA N° CAR:	2170
1.2 ÁREA:	Técnica y de Gestión
1.3 COORDINACIÓN:	Investigación y Desarrollo
1.4 REFERENCIA CRUZADA RADICADO FOPAE:	2012ER3671
1.5 RESPUESTA OFICIAL No.	RO-57600

2.1 SOLICITANTE:	INSPECCION CATORCE C DISTRITAL DE POLICIA
2.2 LOCALIDAD:	(14) LOS MARTIRES
2.3 UPZ:	(102) LA SABANA
2.4 BARRIO O SECTOR CATASTRAL:	SANTA FE
2.5 DIRECCIÓN:	CARRERA 17 No. 23 A - 16
2.6 CHIP:	AAA0072NCCX
2.7 FECHA DE VISITA:	MAYO 11 DE 2012
2.8 POBLACIÓN BENEFICIADA:	1 Persona - 1 Familia
2.9 ÁREA (m2):	120 m <sup>2</sup> (Aproximadamente)

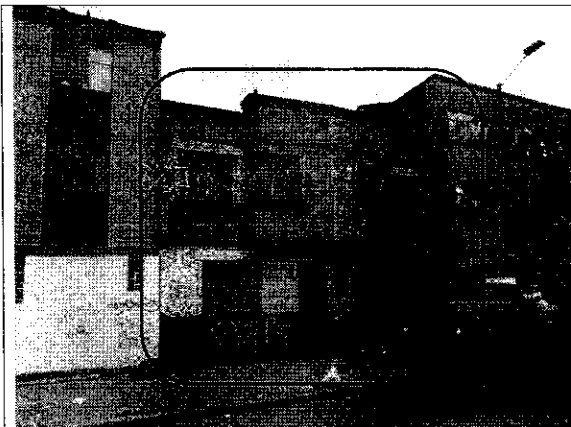
En la parte superior del muro de fachada se detectan agrietamientos y fisuras, se observan elementos del parapeto que no se encuentran adecuadamente vinculados a la parte inferior del muro, se observan condiciones de inestabilidad en las unidades de mampostería del sector superior con posibilidad de desprendimientos, en las fotografías 1 a 3 se puede observar las condiciones de la fachada de la edificación.

Foto 1. Aspecto general de la fachada de la edificación.

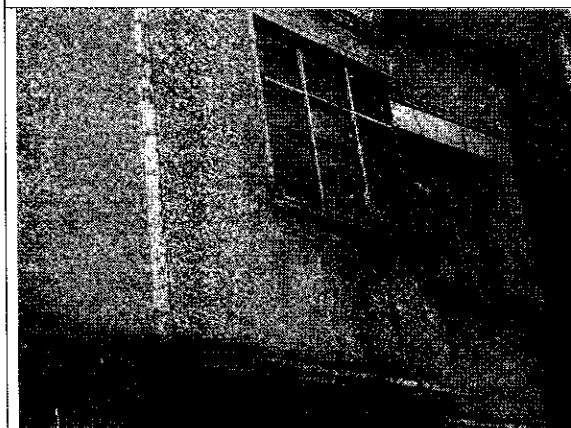
Foto 3. Agrietamientos y elementos sueltos en la parte superior del muro de fachada.

- Proveer medidas de seguridad a los peatones en el área de influencia de la fachada de la edificación
- Continuar hasta concluir con la demolición de la edificación

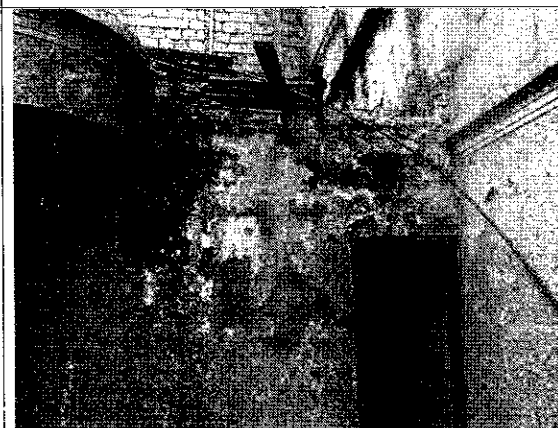
Los muros de la zona posterior se encuentran en malas condiciones, se observan daños en las unidades de mampostería que los conforman, hay agrietamientos, se presentan colapsos parciales y se observa inestabilidad en la mayoría de los muros, en las foto 4 a 6 se pueden apreciar las condiciones de los muros de la zona posterior. El entrepiso de toda la edificación se encuentra en mal estado, se ha presentado el colapso parcial del entrepiso de la zona posterior, se observan los escombros del entrepiso en la zona del patio de la edificación, en las fotografías 7 y 8 se puede observar el estado del entrepiso.

Foto 4. Muros de la zona posterior en mal estado.

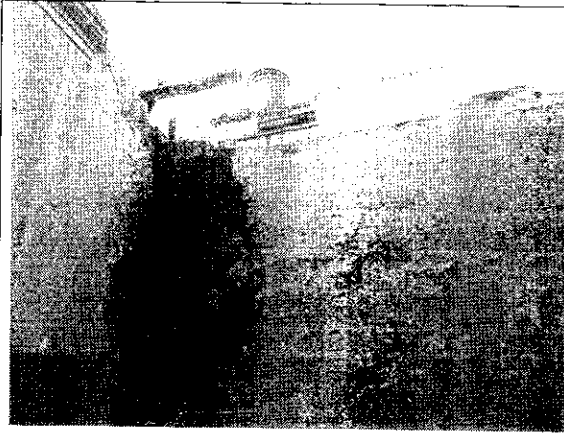
Foto 5. Daño en muro de la zona posterior.

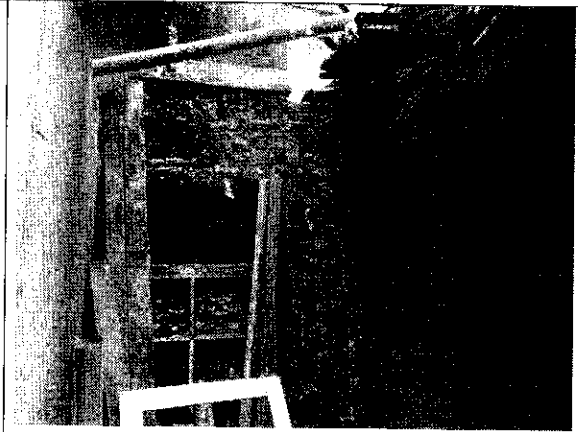
Foto 6. Colapso parcial de muros de la zona posterior.
