| | <b>CONCEPTO TÉCNICO DE AMENAZA RUINA</b> | Código: | GPR-FT-06 |

| 1.1 CONCEPTO DE AMENAZA RUINA N° CAR: | 2172 |

| 2.5 DIRECCIÓN: | Calle 146 A No 94 A - 05 |
| 2.7 FECHA DE VISITA: | 23 de julio de 2012 |

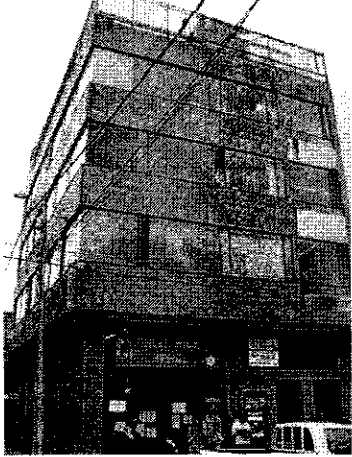
| Foto 1. Vista de la fachada | Foto 2. Vista lateral de la edificación |

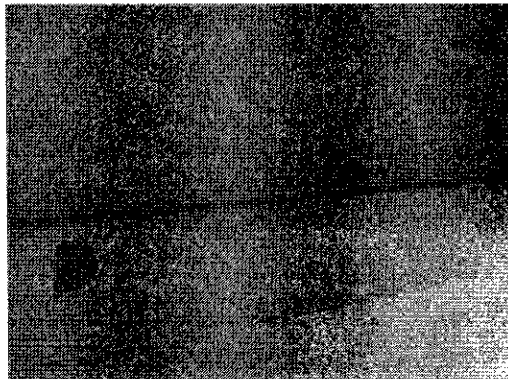
Los elementos estructurales no presentan daños evidentes ni posibilidad de colapso bajo las condiciones normales de servicio, se observa una fisura en la unión del muro interno del piso 5 con el muro de culata (ver foto 13) posiblemente provocada por falta de confinamiento del mismo muro en ese punto, los demás muros en general no presentan agrietamientos ni daños evidentes, solo muestran algunas afectaciones superficiales por humedad (ver fotos 5 y 6).

| Foto 5. Afectaciones por humedad en el segundo piso | Foto 6. Afectaciones por humedad en primer piso |

- Adelantar acciones de impermeabilización de la cubierta y terraza así como de mantenimiento generalizado de acabados para mantener en buen estado la edificación y mejorar su funcionalidad.
- Ejecutar estudios técnicos especializados que indiquen las causas de las fisuras en los voladizos y establezcan las posibles soluciones que a su vez se deben tener en cuenta dentro de las actividades a realizar.

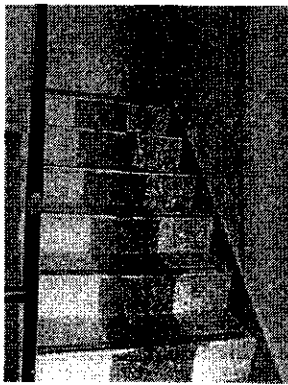
Foto 7. Estado general de las escaleras

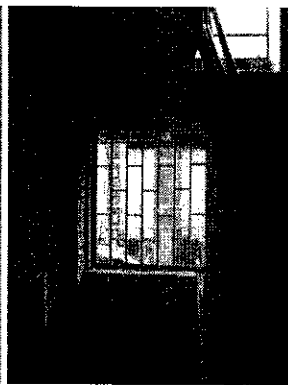
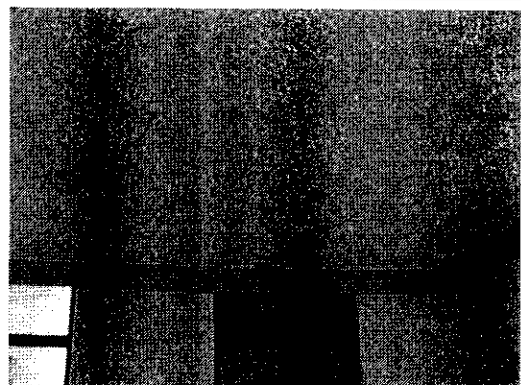
Foto 8. Manchas por humedad en el cuarto piso

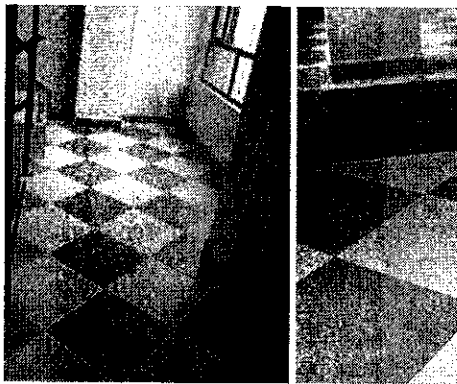
En el sistema de entrepiso se muestran algunas fisuras sobre los acabados de baldosa que sugieren desplazamientos verticales mayores a los normales permitidos en los bordes de los voladizos de la estructura (ver fotos 9 y 10), lo cual no compromete necesariamente a la estructura en sí misma pero afecta a los elementos no estructurales, en especial a los acabados de baldosa en las zonas de mayores esfuerzos como los ejes de la estructura en los que inician los voladizos.

Foto 9. Afectación típica en acabados de piso en el eje de inicio de los voladizos, presencia de fisuras

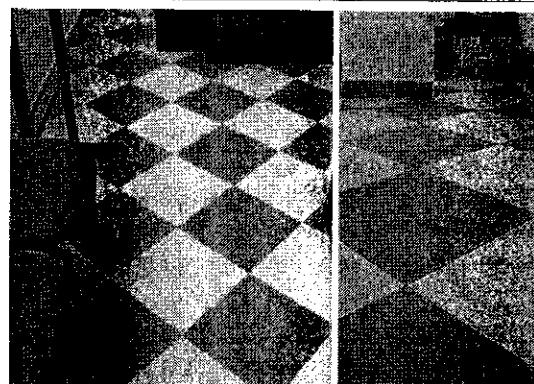
Foto 10. Afectación en acabados de piso en el eje de inicio de los voladizos, presencia de fisuras

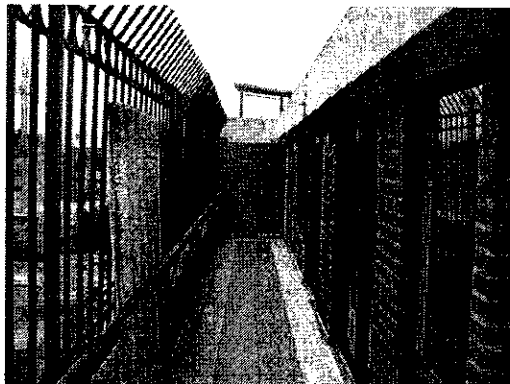
El objeto de la visita técnica es un edificio de cinco pisos de uso comercial y de servicios con un área construida aproximada de 550 m<sup>2</sup> en un lote de 120 m<sup>2</sup>. Su estructura está compuesta por pórticos de concreto reforzado y placas aligeradas de concreto como sistema de entrepiso con voladizo cercano a 1 metro en todos los entrepisos hacia los planos de fachada (ver foto 1). El primer piso es de altura mayor que los pisos superiores y posee un mezzanine hacia el fondo del lote con una superficie cercana a la cuarta parte del área del lote (ver foto 3), por su parte el quinto piso tiene menor área construida pues comparte el área con una terraza en los bordes de fachada (ver foto 11).

Foto 11. Terraza y quinto piso

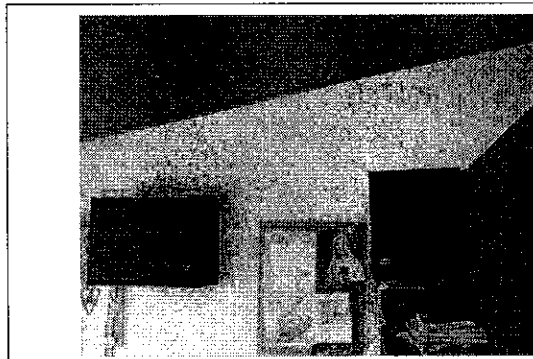
Foto 13. Fisuras en el muro de culata

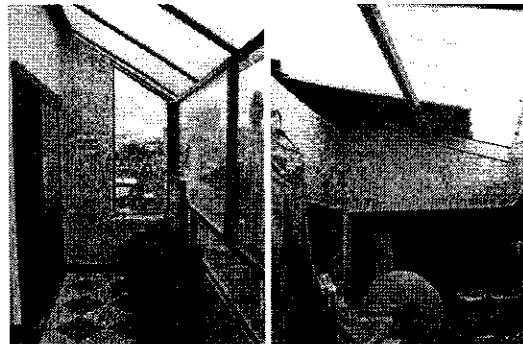
La cubierta principal es en teja de fibrocemento sobre vigas de madera (ver foto 12) y un cielorraso de lámina de madera (ver foto 13), anexamente hay una cubierta auxiliar sobre la terraza hacia la fachada principal compuesta por paneles de vidrio sobre marco metálico (ver foto 14). Pose muros no estructurales de fachada en ladrillo tolete a la vista y muros internos de mampostería de bloque aligerado de arcilla con acabado de pañete y pintura, existen divisiones livianas conformando los módulos de oficinas.

Foto 14. Cubierta adicional de vidrio
