<b>CONCEPTO TÉCNICO DE AMENAZA RUINA</b>	Código:	GPR-FT-06
		Versión:	03
		Código Documental:

1.1 CONCEPTO DE AMENAZA RUINA N° CAR:	2173
1.2 ÁREA:	Técnica y de Gestión
1.3 COORDINACIÓN:	Investigación y Desarrollo
1.4 REFERENCIA CRUZADA RADICADO FOPAE:	2012ER10957
1.5 RESPUESTA OFICIAL No.	RO-57865

2.1 SOLICITANTE:	INSPECCION 11 C DISTRITAL DE POLICIA
2.2 LOCALIDAD:	(11) SUBA
2.3 UPZ:	(27) SUBA
2.4 BARRIO O SECTOR CATASTRAL:	SUBA URBANO
2.5 DIRECCIÓN:	Calle 147 B No. 89 – 76
2.6 CHIP:	AAA0131WDKL
2.7 FECHA DE VISITA:	18 DE JULIO DE 2012
2.8 POBLACIÓN BENEFICIADA:	1 Persona – 1 Familia
2.9 ÁREA (m2):	100 m <sup>2</sup> (Aproximadamente)

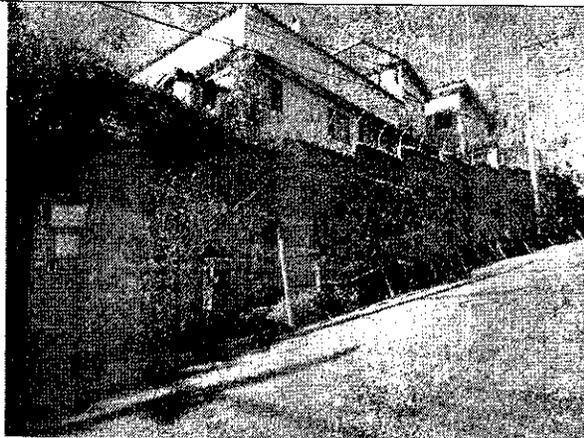
Foto 1. Vista general del muro objeto de la visita, se observa el apuntalamiento temporal en madera.

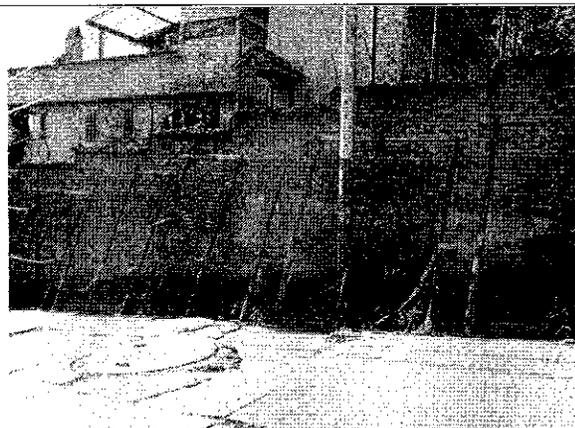
**Foto 3.** Deterioro progresivo del muro y apuntalamiento.

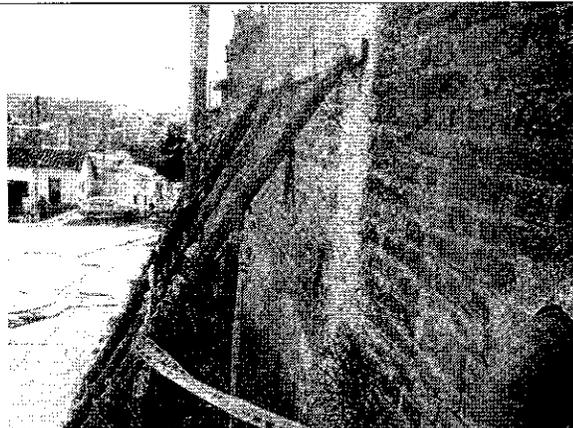
**Foto 4.** Ligera pérdida de verticalidad.

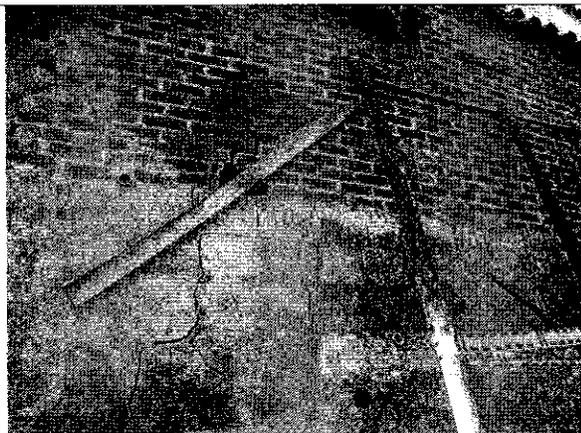
**Foto 5.** Grieta extremo occidental, sigue la línea de pega.

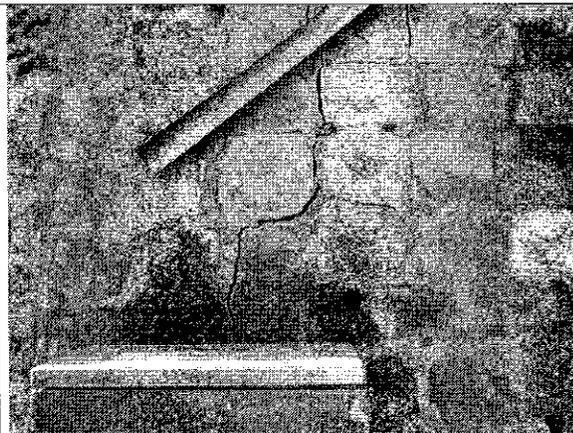
**Foto 6.** Detalle del agrietamiento del extremo occidental.

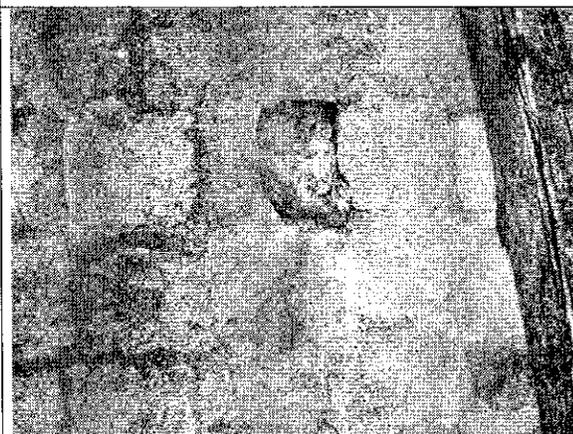
**Foto 8.** Fisuras y daño en una pieza de piedra pegada.

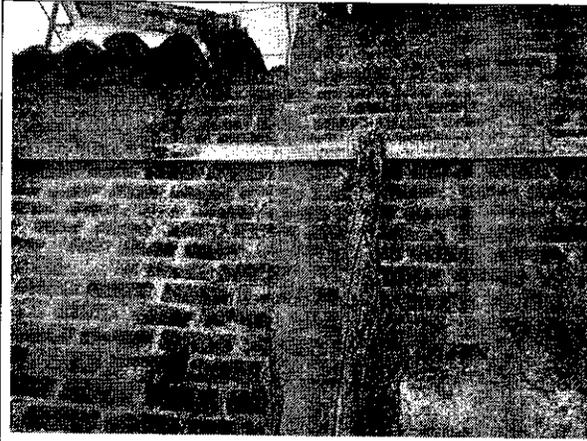
Foto 9. Grieta siguiendo la línea de pega entre ladrillos.

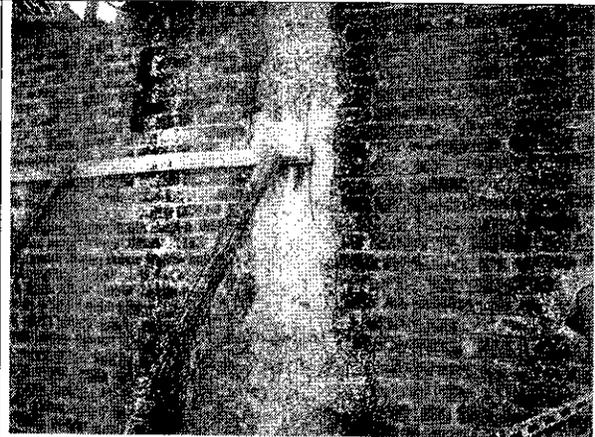
Foto 10. Fisuras en junta de cambio de muro.

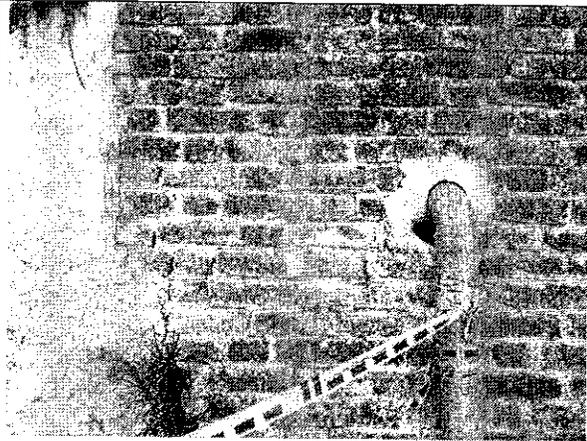
Foto 11. Detalle de fisura en junta entre muros.

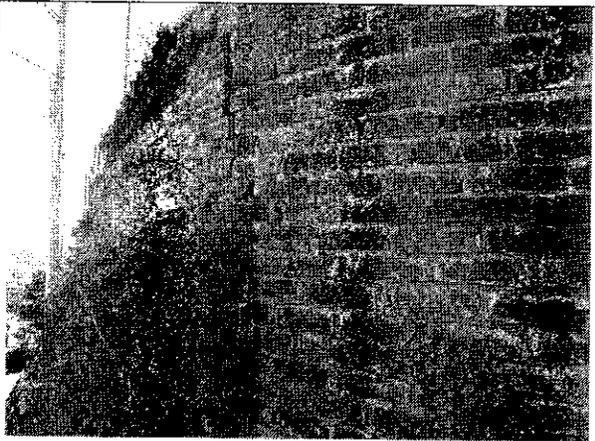
Foto 12. Agrietamiento extremo oriental, predio vecino.
