<b>CONCEPTO TÉCNICO DE AMENAZA RUINA</b>	Código:	GPR-FT-06
		Versión:	03
		Código Documental:

1.1 CONCEPTO DE AMENAZA RUINA N° CAR:	2179
1.2 ÁREA:	Técnica y de Gestión
1.3 COORDINACIÓN:	Investigación y Desarrollo
1.4 REFERENCIA CRUZADA RADICADO FOPAE:	2012ER11955-2012ER15125
1.5 RESPUESTA OFICIAL No.	RO-58190

2.1 SOLICITANTE:	Alcaldía Local Candelaria
2.2 LOCALIDAD:	17 - CANDELARIA
2.3 UPZ:	94 - LA CANDELARIA
2.4 BARRIO O SECTOR CATASTRAL:	EGIPTO
2.5 DIRECCIÓN:	CARRERA 3 No. 11 - 44
2.6 CHIP:	AAA0030KHPP
2.7 FECHA DE VISITA:	25 DE JULIO DE 2012
2.8 POBLACIÓN BENEFICIADA:	40 personas - 10 Familias
2.9 ÁREA (m <sup>2</sup> ):	575 (Aproximadamente)

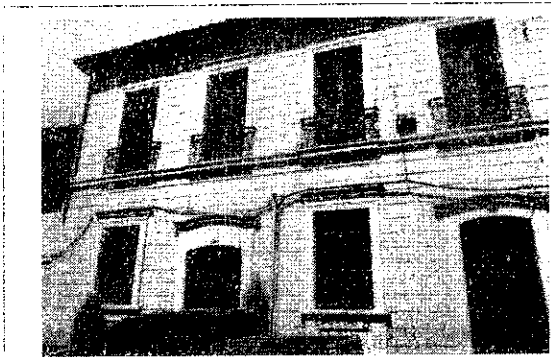
La fachada se encuentra en buen estado, no se observan fisuras en la parte superior y no se evidencian desprendimientos de acabados con posibilidad de afectación a transeúntes (Ver fotografía 1).

Foto 1. Vista de la fachada.

- Realizar mantenimiento a la cubierta, las ventanas y la fachada para asegurar su conservación, conforme a las categorías de intervención establecidas para el inmueble por parte del instituto distrital de patrimonio cultural.

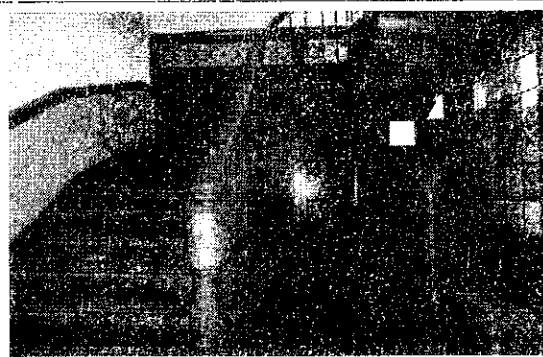
La escalera de acceso a los corredores del segundo piso en la parte frontal de la edificación se encuentra en buen estado. (Ver fotografía 2). En los corredores de la parte frontal e intermedia de la edificación se observa la falta de barandas y las existentes no se encuentran ancladas a los parales que sostienen la cubierta de la edificación (Ver fotografía 4).

Foto 2. Vista de las escaleras de acceso a la segunda planta de la edificación en la parte frontal.

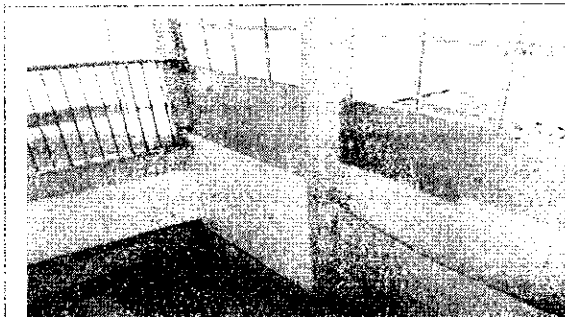
Foto 3. Vista de las escaleras de acceso a la segunda planta de la edificación en la parte frontal.

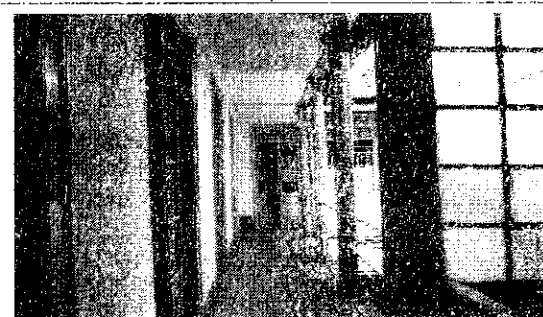
Foto 4. Estado de los corredores de la parte frontal de la edificación.

- Adelantar obras de reparación de las barandas en el segundo nivel en la parte frontal e intermedia de la edificación para asegurar su conservación.
- Adelantar obras de reparación en la parte posterior de la edificación en la habitación localizada hacia la parte más suroriental donde se observó un piso falso colocado por los residentes mediante el reemplazo de los elementos estructurales que fallaron en la placa de entrepiso.

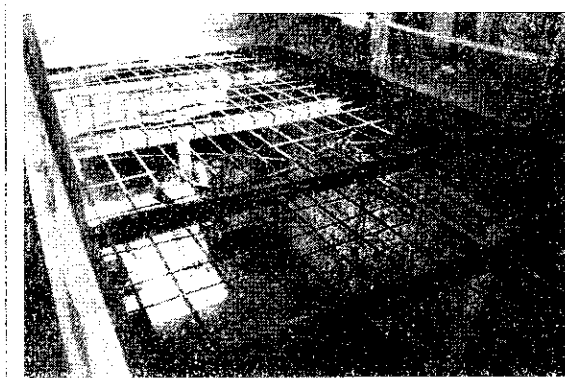
Foto 5. Malla de refuerzo para construcción de placa. Se observa un intento fallido de construcción por parte de los residentes.

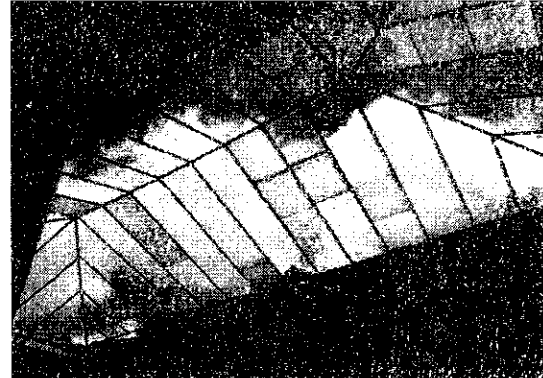
La cubierta en vidrio de la sección frontal en el patio se encuentra en buen estado a pesar de no poseer muchos de sus cristales (Ver fotografía 6). En cuanto a la cubierta de la edificación no se observó ningún tipo de colapso y se encuentra en buenas condiciones.

Foto 6. Vista de la cubierta de vidrio del patio central en la parte del frente. Se observa el buen estado que presenta a pesar de no contar con algunos de sus cristales.

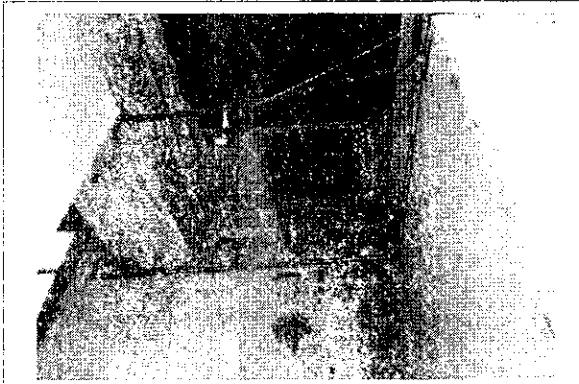
niveles compuesto por esterilla de caña cubierta por una capa de mortero de pañete y pintura. La cubierta es en tejas de barro posadas sobre esterilla de caña y elementos de madera aserrada que se apoyan en los muros (Ver fotografía 7, 8, 9, 10 y 12). La edificación posee 3 patios, 2 de estos localizados en el frente y la parte intermedia de la edificación respectivamente y uno en la parte posterior hacia el costado oriental.

Los muros presentan algunas fisuras a nivel del sistema de entrepiso, se observa desgaste de las unidades de mampostería y afectación por la humedad sobre el recubrimiento de pañete y pintura (Ver fotografías 7, 10, 17, 18 y 22). En ese sentido cabe decir que algunos de los muros y dinteles localizados en la parte posterior de la edificación del primer nivel presentan colapsos parciales de unidades de mampostería debido esto a cambios realizados en la edificación por los residentes de la misma.

El sistema de entrepiso de la parte frontal e intermedia de la edificación no evidencia daños generalizados ni colapsos parciales (Ver fotografías 7, 8, 9, 10 y 12). Sin embargo hacia la parte posterior de la edificación se observa un colapso parcial del piso provocado por la falla de 4 elementos estructurales (Ver fotografías 13, 14 y 16).

Foto 7. Estado actual de la cubierta hacia la parte intermedia de la edificación.

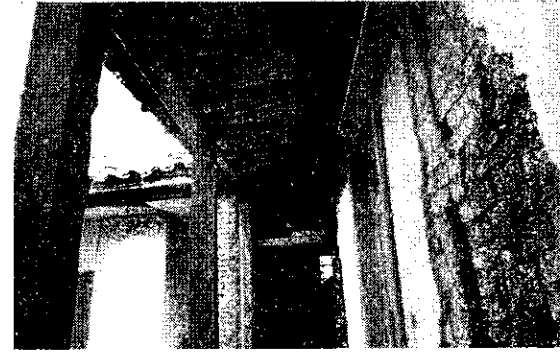
Foto 10. Vista actual del cieloraso en el segundo nivel. Se observa que se realizaron reparaciones por parte de los residentes.

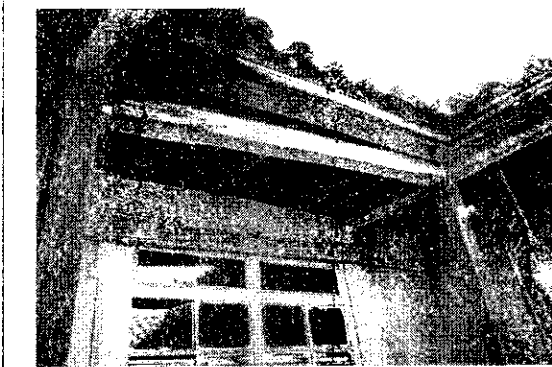
Foto 11. Vista de los aleros de madera afectados en la parte posterior de la edificación.

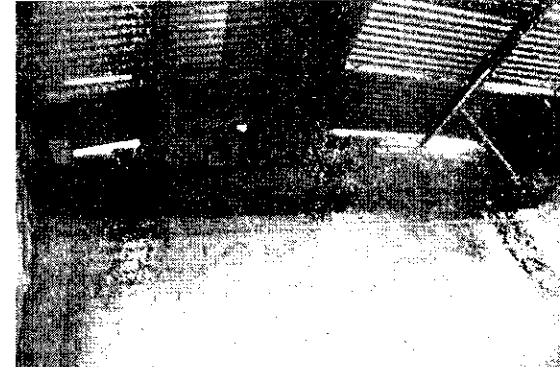
Foto 12. Vista actual de la cubierta en la parte posterior de la edificación.

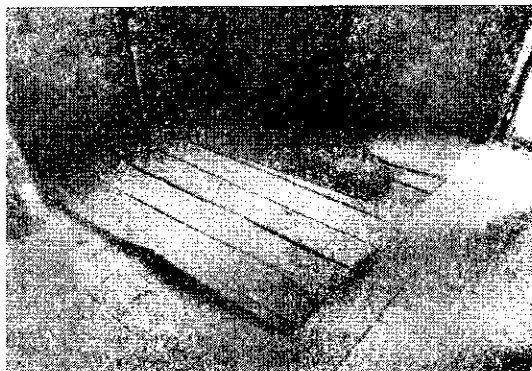
Foto 13. Piso falso colocado por los residentes en la parte posterior de la edificación. Se observa afectación del piso de madera en la habitación localizada hacia la parte oriental de la edificación debido a la falla de elementos estructurales de la placa de entrepiso.

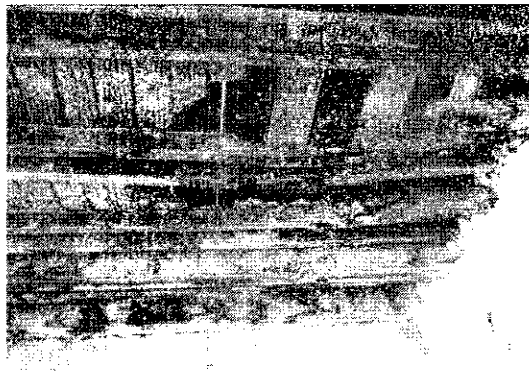
Foto 14. Se observa la falla de los elementos estructurales de la placa de entrepiso en la habitación localizada hacia la parte oriental de la edificación.

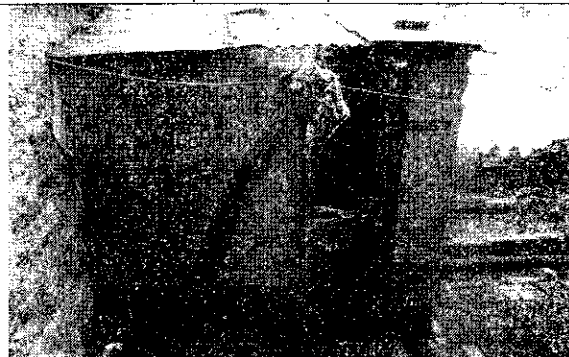
Foto 15. Baño construido por los residentes en el patio posterior de la edificación.

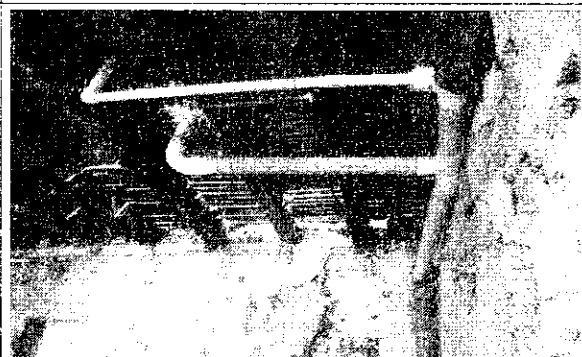
En el patio posterior se realizó por los residentes una conexión de tuberías para la disposición de las aguas negras generadas por un baño de la segunda planta la cual podría afectar la placa de entrepiso. (Ver fotografía 16).

Foto 16. conexión de tuberías para la disposición de las aguas negras generadas por un baño de la segunda planta

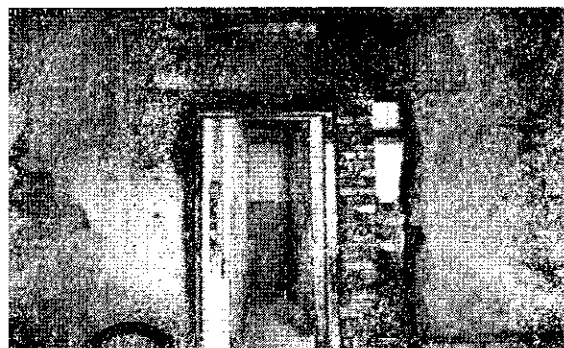
Foto 17. Muros de mampostería de la parte posterior de la edificación. Se observa pérdida de elementos de mampostería y afectación en los dinteles.

- Adelantar obras de reparación de los muros divisorios en la parte posterior e intermedia de la edificación conforme a las categorías de intervención establecidas para el inmueble por parte del instituto distrital de patrimonio cultural.

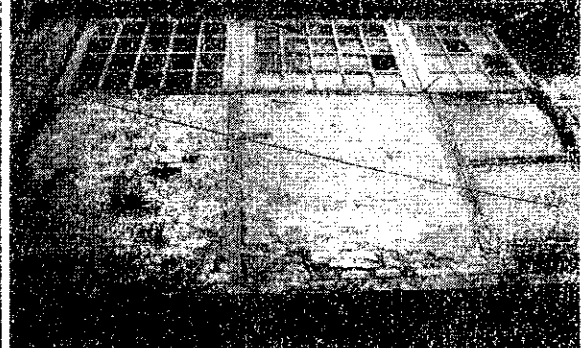
Foto 18. Muros de mampostería levemente astillados.

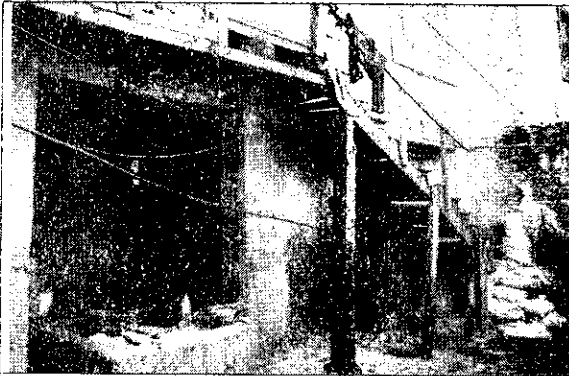
Por otra parte el acceso de las escaleras del segundo piso al patio localizado en la parte posterior de la edificación no se encuentra en buenas condiciones, debido a que la escalera no posee soporte en la placa principal, así mismo los escalones están sueltos y los parales que la sostienen no se encuentran debidamente anclados a la misma (Ver fotografías 19 y 20).

Foto 19. Escaleras de acceso al patio posterior de la edificación.

- Adelantar obras de reparación sobre las escaleras de acceso al patio de la parte posterior ya que no se encuentra en buenas condiciones, debido a que la escalera no posee soporte en la placa principal, así mismo los escalones están sueltos y los parales que la sostienen no se encuentran debidamente anclados a la placa de entrepiso.

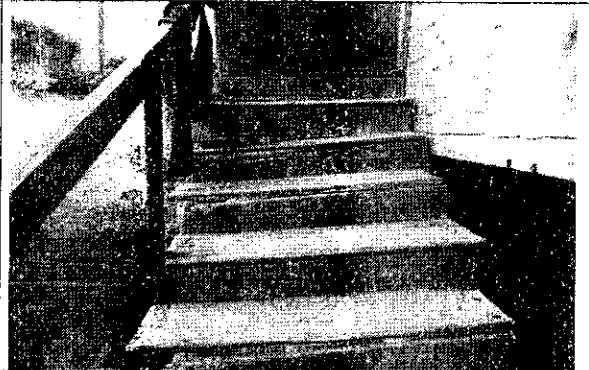
Foto 20. Se observa el mal estado de las escaleras de acceso al patio posterior.

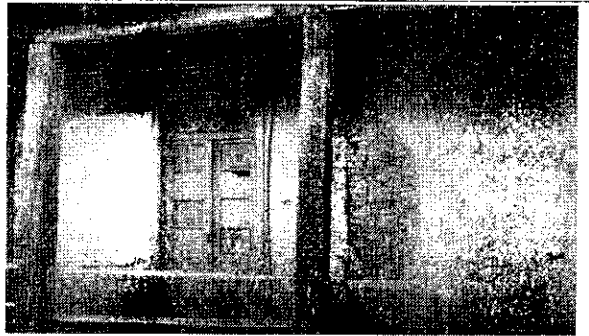
Foto 22. Muros de mampostería levemente agrietados.
