<b>CONCEPTO TÉCNICO DE AMENAZA RUINA</b>	Código:	GPR-FT-06
		Versión:	03
		Código Documental:

1.1 CONCEPTO DE AMENAZA RUINA N° CAR:	2186
1.2 ÁREA:	Técnica y de Gestión
1.3 COORDINACIÓN:	Investigación y Desarrollo
1.4 REFERENCIA CRUZADA RADICADO FOPAE:	2012ER11395
1.5 RESPUESTA OFICIAL No.	RO-58308

2.1 SOLICITANTE:	ALCALDÍA LOCAL DE LA CANDELARIA
2.2 LOCALIDAD:	(17) LA CANDELARIA
2.3 UPZ:	(94) LA CANDELARIA
2.4 BARRIO O SECTOR CATASTRAL:	EGIPTO
2.5 DIRECCIÓN:	CARRERA 2 No. 10 - 45
2.6 CHIP:	AAA0030KMAW
2.7 FECHA DE VISITA:	JULIO 13 DE 2012
2.8 POBLACIÓN BENEFICIADA:	1 Persona – 1 Familia
2.9 ÁREA (m2):	80 m <sup>2</sup> (Aproximadamente)

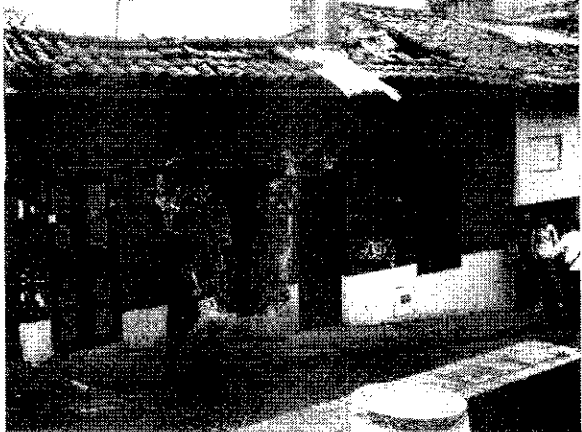
El muro de fachada se encuentra en malas condiciones, se presentó el colapso parcial de la zona central del muro, se desprendieron unidades de mampostería y adobe, como se puede apreciar en las fotografías 1 y 2 del registro, en la parte superior del muro se presentan agrietamientos y fisuras, como se ve en la foto 3; en la cara interna del muro se aprecian daños evidenciados en agrietamientos, fisuras y daños en los acabados tanto en la parte inferior como en el sector superior del muro, en las fotos 4 a 6 se pueden ver las condiciones actuales de la cara interna del muro de fachada.

<p><b>Foto 1.</b> Aspecto general de la fachada de la edificación.</p>	<p><b>Foto 2.</b> Colapso de la zona central del muro de fachada.</p>

- Restringir el uso de edificación
- Proveer medidas de seguridad a transeúntes en el área de influencia de la fachada de la edificación
- Reparar el muro de fachada que presenta daños y colapso parcial
- Reparar toda la cubierta de la edificación que se encuentra en malas condiciones
- Reparar el cielo raso en esterilla de guadua y el cielo raso en madera que se encuentran deteriorados
- Las anteriores actividades deben ser desarrolladas de acuerdo con los decretos y normas que rigen a los inmuebles de interés cultural

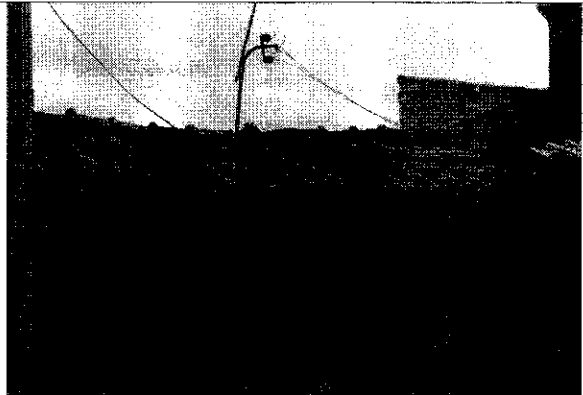
La cubierta de la zona frontal se encuentra en mal estado, los elementos de soporte presentan deterioro, las tejas de barro presentan posibilidad de desprendimientos, como se puede apreciar en la fotografía 10.

**Foto 10.** Daños en la cubierta de la zona frontal.
