CONCEPTO DE AMENAZA RUINA N° CAR - 219

LOCALIDAD: (3) Santa Fe
UPZ: (91) Sagrado Corazón
BARRIO: San Diego
DIRECCION: Carrera 6 N° 27 – 48 / 50
FECHA DE VISITA: Enero 19 de 2005
SOLICITANTE: Inspección 3 A Distrital de Policía
POBLACION BENEFICIADA: Tres (3) Personas – Una (1) familia
AREA: 200 m² (aproximadamente)

Este concepto corresponde a la visita de inspección para verificar el estado y condiciones del inmueble ubicado en la Carrera 6 N° 27 – 48 / 50, con el fin de establecer si amenaza ruina o no.

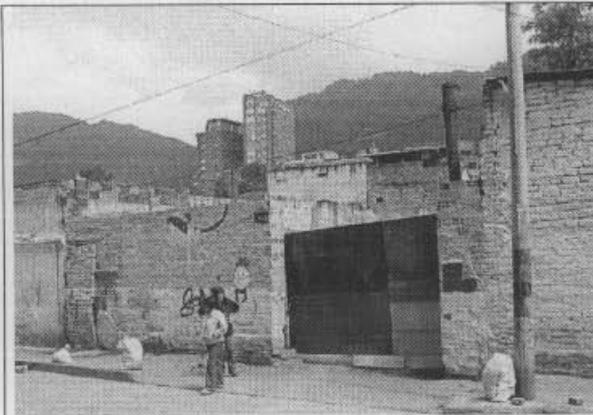
En la visita realizada se detectó que los muros de fachada y del costado norte del predio, están deteriorados, tienen fragmentos de muro sueltos y la calidad de construcción es deficiente, como se ve en la fotografías 1 a 5. La construcción ubicada en la parte posterior del predio tiene deficientes condiciones estructurales, toda vez que está deteriorada y parcialmente colapsada, además no existe un amarre adecuado que garantice integralidad estructural, como se aprecia en las fotografías 6 a 9; hay posibilidades de colapso en corto tiempo.

Foto 1. Condiciones de fachada al momento de realizar la visita.

- Reconstruir los muros de fachada y del costado norte del inmueble, se recomienda que la construcción se realice con elementos de confinamiento apropiados como columnetas y vigas, para garantizar la estabilidad de los muros y la seguridad de los transeúntes.
- Se recomienda demoler la estructura ubicada en la parte posterior del inmueble, dadas las deficientes condiciones estructurales y las posibilidades de colapso en corto tiempo.

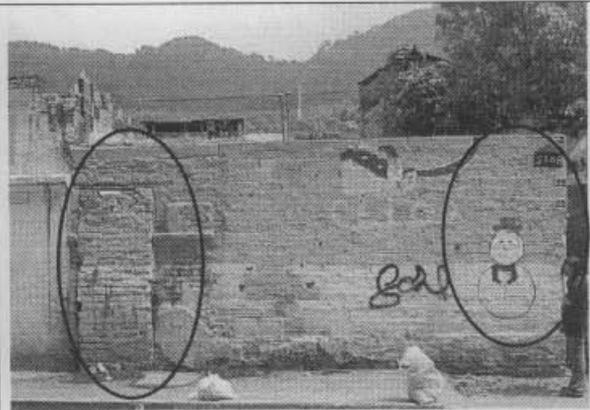
Foto 2. Muro de fachada suelto, sin ningún tipo de amarre estructural y con deficiente calidad de construcción.

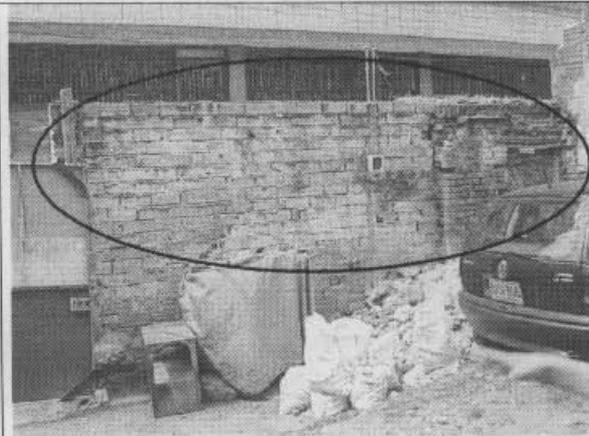
Foto 3. Detalle de muro suelto en fachada visto por el interior del inmueble, con mala calidad de construcción.

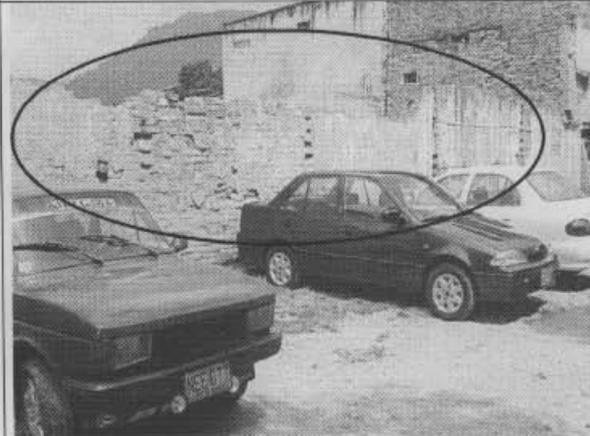
Foto 4. Muro interior ubicado en el costado norte, con deficientes condiciones estructurales.

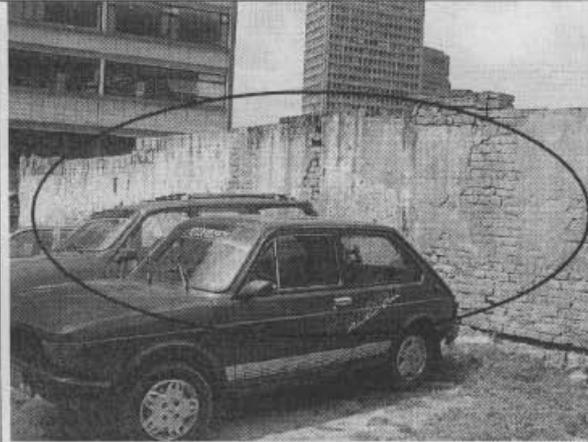
Foto 5. Mala calidad de construcción de muro del costado norte y fragmentos de muros sueltos.

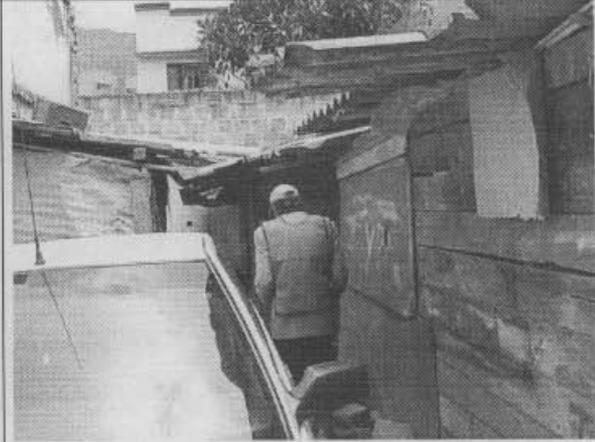
Foto 6. Estructura usada para vivienda ubicada en la parte posterior del predio.

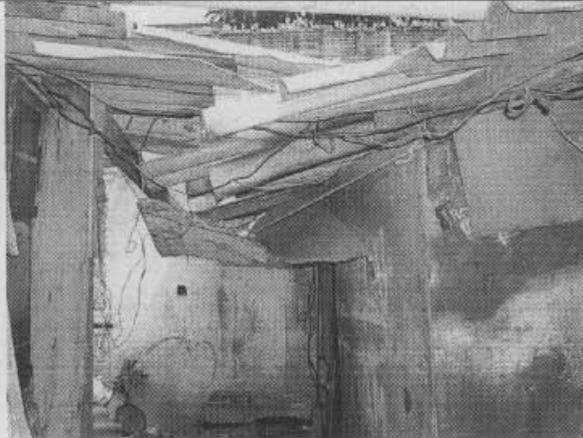
Foto 7. Colapso parcial de elemento de cubierta.

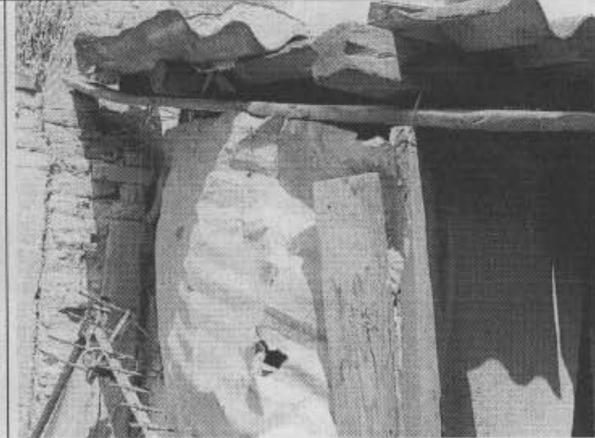
Foto 8. Deficientes condiciones estructurales.

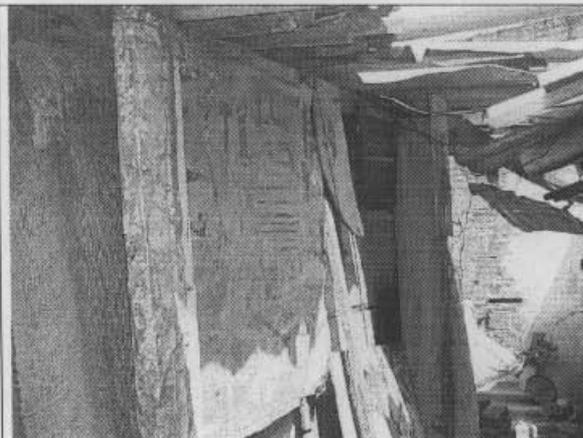
Foto 9. No hay ningún tipo de amarre que garantice integralidad estructural en la construcción ubicada en la parte posterior del predio.
