<b>CONCEPTO TÉCNICO DE AMENAZA RUINA</b>	Código:	GPR-FT-06
		Versión:	03
		Código Documental:

1.1 CONCEPTO DE AMENAZA RUINA N° CAR:	2196
1.2 ÁREA:	TÉCNICA Y DE GESTIÓN
1.3 COORDINACIÓN:	INVESTIGACIÓN Y DESARROLLO
1.4 REFERENCIA CRUZADA RADICADO FOPAE:	2012ER12775
1.5 RESPUESTA OFICIAL No.	RO-58422

2.1 SOLICITANTE:	Alcaldía Local de San Cristóbal
2.2 LOCALIDAD:	4 – SAN CRISTÓBAL
2.3 UPZ:	50 – LA GLORIA
2.4 BARRIO O SECTOR CATASTRAL:	QUINDÍO
2.5 DIRECCIÓN:	CALLE 46 D SUR No. 16 A – 24 ESTE *
2.6 CHIP:	AAA0004HYPA
2.7 FECHA DE VISITA:	30 DE JULIO DE 2012
2.8 POBLACIÓN BENEFICIADA:	2 PERSONAS – 1 FAMILIA
2.9 ÁREA (m²):	350 (Aproximadamente)

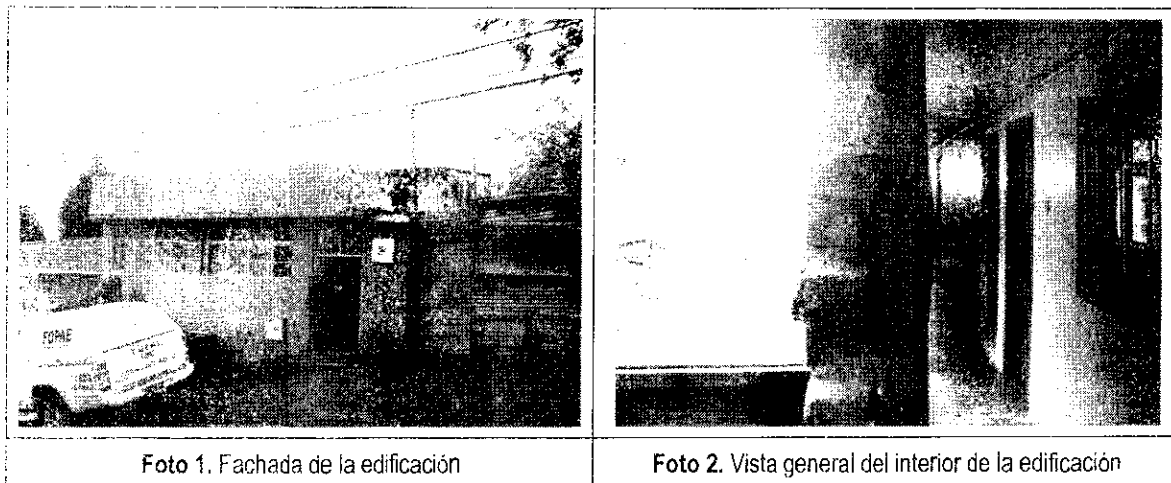
El objeto de la visita técnica es una edificación de dos pisos con un área construida cercana a los 200 m<sup>2</sup> en un lote de 350 m<sup>2</sup> aproximadamente (ver fotos 1 y 5). Su estructura principal se compone de muros de ladrillo de arcilla cocida con pañete y pintura en el primer piso (ver foto 2) y de bloque expuesto de arcilla cocida de perforación horizontal en el segundo (ver foto 5), ambos sin refuerzo ni confinamiento. El entrepiso es en placa maciza de concreto reforzado, expuesto en la zona de azotea y con acabados de estuco veneciano en los interiores (ver foto 6), la placa del nivel de contrapiso es en concreto con acabados de estuco veneciano en las zonas comunes y estuco básico rojo en las habitaciones (ver foto 2). La cubierta es en teja metálica soportada por elementos tipo correa de madera aserrada. La fachada tiene acabados de pañete y pintura y posee un voidado con baranda de ladrillo pañetado y pintado.

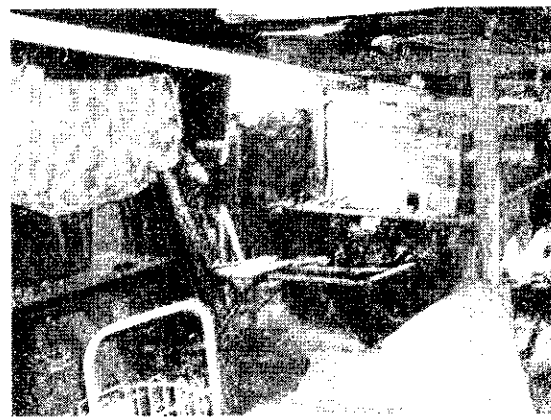
En la parte posterior se encuentra un taller para el trabajo de la madera que posee un cerramiento en madera y teja metálica y una cubierta en teja metálica con algunos reemplazos de teja de asbestocemento, soportada por elementos de madera roliza y aserrada (ver fotos 3 y 4). El lote posee además zonas de huerta y vegetación nativa (ver foto 7). Se debe señalar que el predio colinda con el ubicado en la calle 46 D sur No. 16 A - 32 Este con un muro de piedra pegada que sirve de soporte al segundo, el cual se menciona en el Diagnóstico Técnico DI-2074 del año 2004.

Foto 4. Interior de la edificación en la zona posterior

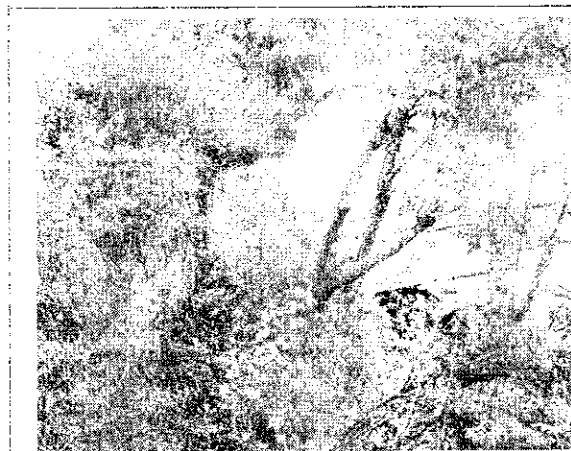
La estructura principal de muros, fachada, entrepiso y cubierta no presentan daño evidente, en el primer piso hay algunas afectaciones leves por humedad sobre los acabados. La estructura de cerramiento y cubierta del taller de carpintería tampoco presenta daño evidente a pesar de la disposición de sus elementos de soporte. Por otro lado, se debe mencionar que el muro señalado anteriormente y que sirve de lindero y soporte parcial al predio vecino, se encuentra con afectaciones considerables por humedad (ver foto 8), presenta pérdida de verticalidad (ver foto 7), fisuras y grietas (ver fotos 8 y 9), el daño estructural es fuerte y se detectan posibilidades de colapso.

Foto 7. Vista general del muro del lindero

- Crear un aislamiento preventivo para evitar la permanencia de personas junto al muro o establecer medidas de seguridad contiguas al mismo.
- Convenir con el propietario o responsable del predio de la Calle 46 D Sur No. 16A - 32 Este para reemplazar el muro mencionado por una estructura adecuada a las condiciones y exigencias del terreno en el sitio.

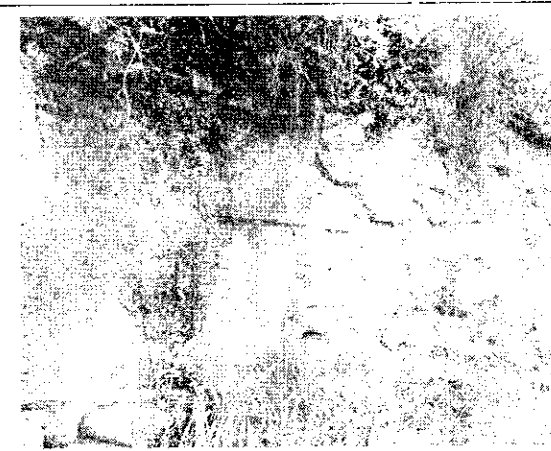
Foto 8. Afectaciones por humedad y grietas en el muro
