<b>CONCEPTO TÉCNICO DE AMENAZA RUINA</b>	Código:	GPR-FT-06
		Versión:	03
		Código Documental:

1.1 CONCEPTO DE AMENAZA RUINA N° CAR:	2203
1.2 ÁREA:	Técnica y de Gestión
1.3 COORDINACIÓN:	Investigación y Desarrollo
1.4 REFERENCIA CRUZADA RADICADO FOPAE:	2012ER266, 2012ER11604, 2012ER14151
1.5 RESPUESTA OFICIAL No.	RO-58749

2.1 SOLICITANTE:	INSPECCION 2 A DISTRITAL DE POLICIA
2.2 LOCALIDAD:	(2) CHAPINERO
2.3 UPZ:	(90) PARDO RUBIO
2.4 BARRIO O SECTOR CATASTRAL:	INGEMAR
2.5 DIRECCIÓN:	TRANSVERSAL 1 A No. 56 - 22
2.6 CHIP:	AAA0092DOWF
2.7 FECHA DE VISITA:	AGOSTO 30 DE 2012
2.8 POBLACIÓN BENEFICIADA:	1 Persona - 1 Familia
2.9 ÁREA (m2):	150 m <sup>2</sup> (Aproximadamente)

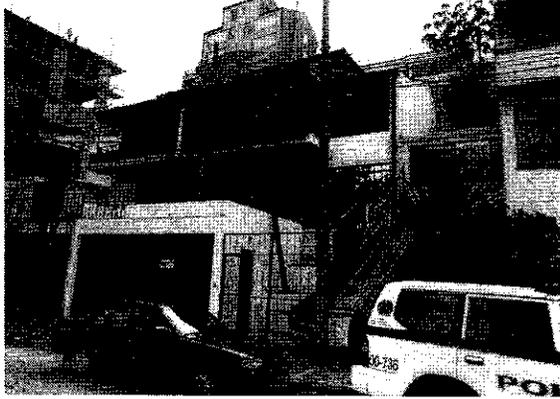
La fachada de la edificación se encuentra en buenas condiciones, no se evidencian agrietamientos ni fisuras, los acabados de los muros no presentan deterioro, la carpintería metálica y de madera de ventanas y puertas está en buen estado, como se puede observar en las fotografías 1 y 2.

Foto 1. Aspecto general de la fachada de la edificación.	Foto 2. Fachada en buenas condiciones.
