CONCEPTO TÉCNICO DE AMENAZA RUINA	Código:	GPR-FT-06
		Versión:	03
		Código Documental:

1.1 CONCEPTO DE AMENAZA RUINA N° CAR:	2207
1.2 ÁREA:	Técnica y de Gestión
1.3 COORDINACIÓN:	Investigación y Desarrollo
1.4 REFERENCIA CRUZADA RADICADO FOPAE:	2012ER12197
1.5 RESPUESTA OFICIAL No.	RO-59070

2.1 SOLICITANTE:	INSPECCION 18 A DISTRITAL DE POLICIA
2.2 LOCALIDAD:	(18) RAFAEL URIBE URIBE
2.3 UPZ:	(39) QUIROGA
2.4 BARRIO O SECTOR CATASTRAL:	CENTENARIO
2.5 DIRECCIÓN:	CALLE 23 A SUR No. 24 G - 22
2.6 CHIP:	AAA00130OFT
2.7 FECHA DE VISITA:	AGOSTO 24 DE 2012
2.8 POBLACIÓN BENEFICIADA:	1 Persona - 1 Familia
2.9 ÁREA (m2):	80 m ² (Aproximadamente)

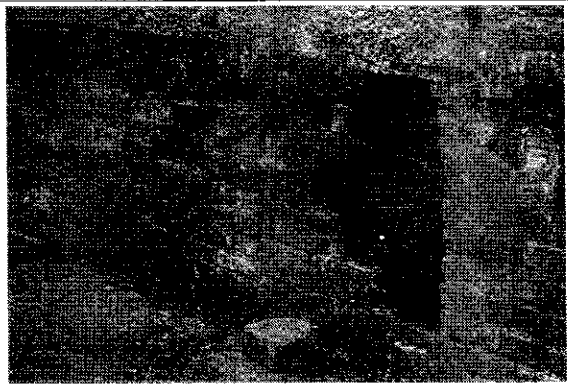
El muro de fachada presenta daños en la mayor parte del área, se observa deterioro y desprendimientos de acabados, como se puede apreciar en las fotografías 1 y 2, en la parte superior del extremo occidental del muro se presentan desprendimientos de unidades de mampostería, como se ve en la foto 3, en la parte inferior del sector central se ha presentado el colapso parcial de una sección del muro, y las zonas cercanas presentan problemas de estabilidad, como se ilustra en la fotografía 4. En la foto 5 se puede ver que en el extremo oriental del muro se presentan agrietamientos y fisuras.

Foto 4. Colapso parcial en la parte inferior del muro de fachada.

- Proveer las medidas de seguridad y aislamiento en la zona de influencia del muro de fachada del inmueble
- Retirar las unidades de mampostería de la parte superior del muro de fachada que presentan posibilidad de desprendimiento y afectación a transeúntes
- Reparar el muro de fachada que presenta agrietamientos y colapsos parciales
- Reparar los muros y cubierta de la edificación de la zona frontal de la edificación que presentan deterioro avanzado
- Si no se desarrollan las actividades anteriores se recomienda realizar la demolición del muro de fachada y de la edificación de la zona frontal

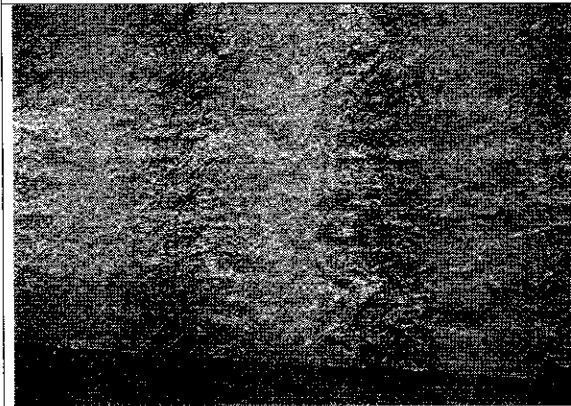
Foto 5. Fisuras y agrietamientos en el extremo oriental del muro de fachada.

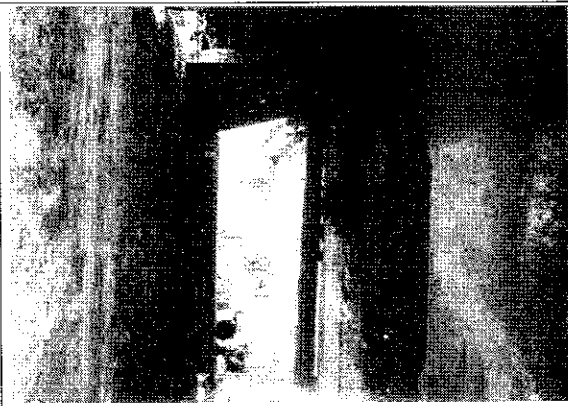
La edificación ubicada en la zona frontal del predio se encuentra en malas condiciones, los muros se encuentran en un estado avanzado de deterioro, se evidencian fisuras y agrietamientos, se presentan desprendimientos y colapsos parciales de las unidades de mampostería y adobe, en las fotos 6 y 7 se puede observar el estado de los muros que conforman la edificación.

Foto 6. Muros internos de la construcción de la zona frontal en mal estado.
