CONCEPTO TÉCNICO DE AMENAZA RUINA	Código:	GPR-FT-06
		Versión:	03
		Código Documental:

1.1 CONCEPTO DE AMENAZA RUINA N° CAR:	2220
1.2 ÁREA:	Técnica y de Gestión
1.3 COORDINACIÓN:	Investigación y Desarrollo
1.4 REFERENCIA CRUZADA RADICADO FOPAE:	2012ER14005, 2012ER16594
1.5 RESPUESTA OFICIAL No.	RO-59815

2.1 SOLICITANTE:	INSPECCION 12 A DISTRITAL DE POLICIA
2.2 LOCALIDAD:	(12) BARRIOS UNIDOS
2.3 UPZ:	(22) DOCE DE OCTUBRE
2.4 BARRIO O SECTOR CATASTRAL:	JORGE ELIECER GAITAN
2.5 DIRECCIÓN:	CARRERA 55 B No. 79 - 20
2.6 CHIP:	AAA0056ELPP
2.7 FECHA DE VISITA:	OCTUBRE 08 DE 2012
2.8 POBLACIÓN BENEFICIADA:	1 Persona - 1 Familia
2.9 ÁREA (m2):	200 m ² (Aproximadamente)

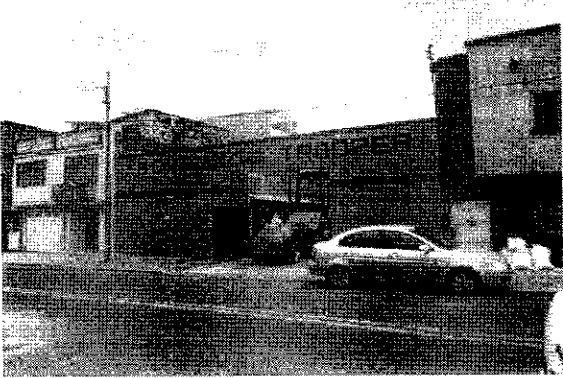
En la fotografía 1 se puede apreciar el aspecto general de la fachada del inmueble. El área aproximada de construcción es de doscientos metros cuadrados.

El muro de fachada se encuentra en buenas condiciones, no se observan agrietamientos ni fisuras, los acabados no presentan deterioro, no se observan elementos sueltos que afecten la seguridad de los transeúntes, como se puede ver en las fotografías 1 y 2. En la foto 3 se puede apreciar el estado de la cara interna del muro de fachada, no se observan daños ni deterioro en los acabados.

Foto 1. Vista general de la fachada del inmueble.	Foto 2. Muro de fachada en buen estado.

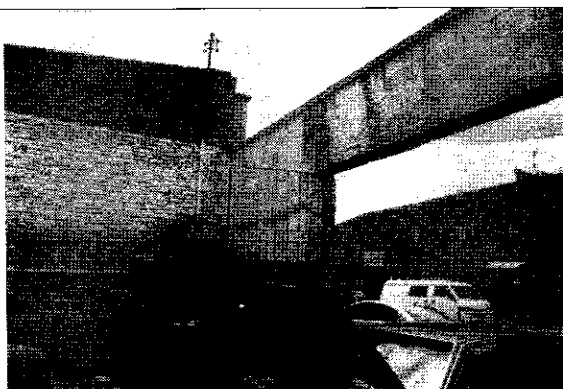
Foto 3. Vista de la cara interna del muro de fachada.	Foto 4. Edificación interna del costado norte en buen estado.

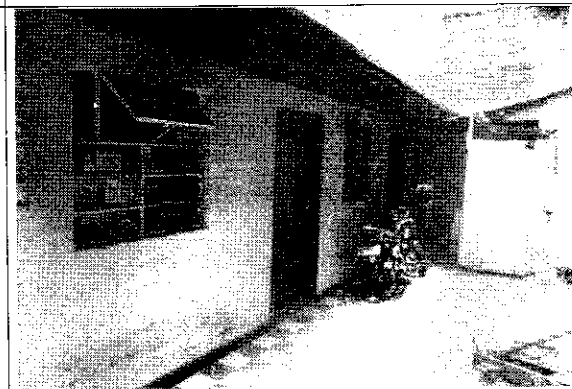
La edificación ubicada en el costado norte del predio se encuentra en buen estado, no se observan daños en los muros que conforman la estructura, no hay grietas ni fisuras que afecten la estabilidad de la edificación, en las fotografías 4 y 5 se puede apreciar el estado general de los muros que conforman esta construcción.

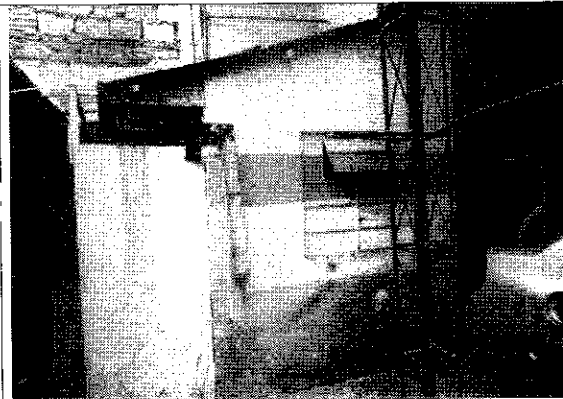
Foto 5. Muros de la edificación del costado norte en buenas condiciones.	Foto 6. Columnas metálicas del cobertizo del costado sur en buen estado.

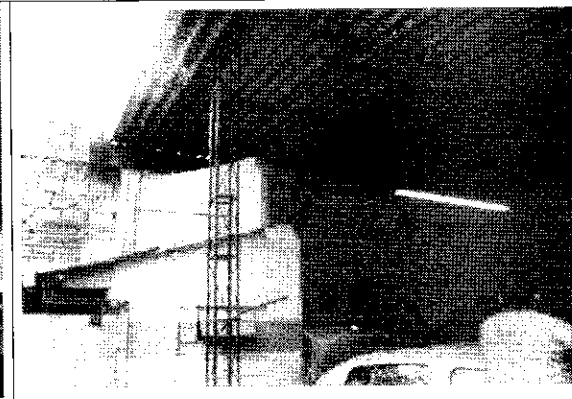
El cobertizo del costado sur se encuentra en buenas condiciones, no se observan daños en los elementos que conforman la estructura metálica, las columnas no presentan pérdida de verticalidad, los ángulos que las conforman no evidencian deterioro, como se puede ver en la foto 6; en la fotografía 7 se puede ver que las tejas y las correas de la cubierta se encuentran en buen estado.

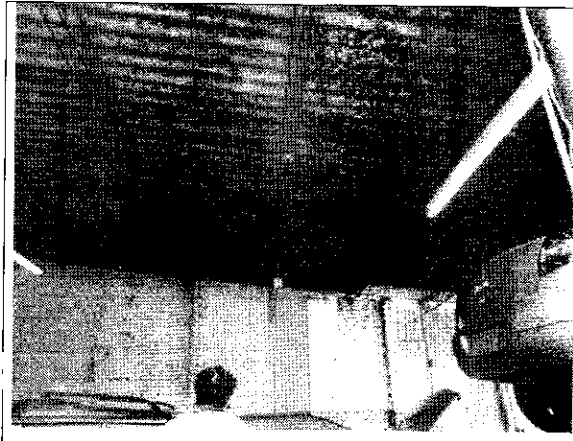
Foto 7. Cerchas y tejas del cobertizo en buenas condiciones.
