CONCEPTO TÉCNICO DE AMENAZA RUINA	Código:	GPR-FT-06
		Versión:	03
		Código Documental:

1.1 CONCEPTO DE AMENAZA RUINA N° CAR:	2230
1.2 ÁREA:	Técnica y de Gestión
1.3 COORDINACIÓN:	Investigación y Desarrollo
1.4 REFERENCIA CRUZADA RADICADO FOPAE:	2012ER18669
1.5 RESPUESTA OFICIAL No.	RO-59955

2.1 SOLICITANTE:	ALCALDIA LOCAL DE BARRIOS UNIDOS
2.2 LOCALIDAD:	(12) BARRIOS UNIDOS
2.3 UPZ:	(98) LOS ALCAZARES
2.4 BARRIO O SECTOR CATASTRAL:	LA MERCED NORTE
2.5 DIRECCIÓN:	AVENIDA CALLE 68 No. 29 B - 84
2.6 CHIP:	AAA0085JCDM
2.7 FECHA DE VISITA:	2 DE NOVIEMBRE DE 2012
2.8 POBLACIÓN BENEFICIADA:	1 Persona - 1 Familia
2.9 ÁREA (m2):	100 m ² (Aproximadamente)

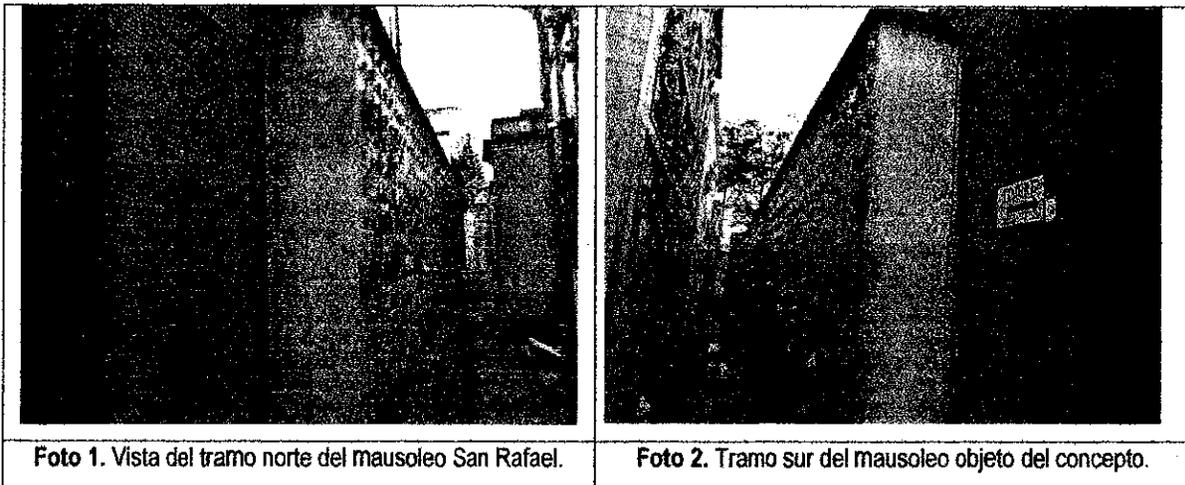
compuesta por placas de concreto reforzado tanto horizontales como verticales y que conforman un bloque muy rígido. El mausoleo tiene dos tramos o módulos separados por el vano de una puerta. Las medidas aproximadas de la estructura son 20 metros de largo en cada tramo para un total de 40 metros, 4.5 metros de alto y cerca de 1.0 metro de fondo. La foto 1 del registro fotográfico muestra el aspecto general del tramo norte del mausoleo y la foto 2 el del tramo sur al momento de la visita de inspección técnica.

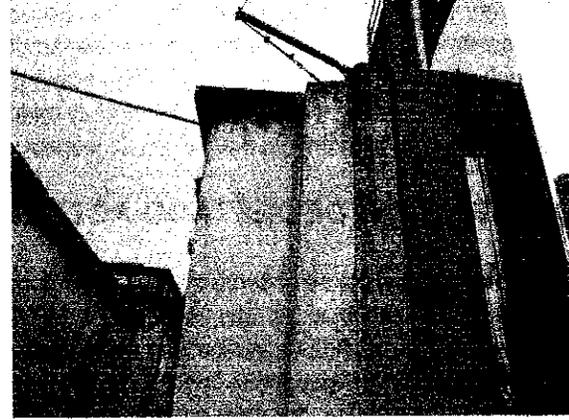
En el momento de la visita se observó que las condiciones estructurales del mausoleo San Nicolás en el tramo o módulo Norte son regulares, ya que, aunque no existen agrietamientos de las placas de concreto, se pudo establecer que existe pérdida de verticalidad y separación o desplazamiento relativo de varios centímetros con el muro contiguo posterior lo que puede llegar a constituir una condición inestable, se observó que se han construido columnas en los extremos de este módulo para tratar de controlar el desplazamiento. Adicionalmente se detectaron algunas fisuras en los elementos que lo conforman y un agrietamiento en la placa de piso en cercanías de la estructura. Las condiciones descritas del tramo o módulo norte del mausoleo se observan en las fotos 3 a 8.

Foto 4. Columna en el extremo norte del tramo norte.

- Monitorear el comportamiento estructural del Mausoleo en especial el tramo norte del para detectar oportunamente cualquier afectación que pueda comprometer la estabilidad de la estructura

- Hacer un estudio técnico de ingeniería que permita establecer las causas del fenómeno, su avance y magnitud, para poder determinar si el fenómeno está activo y si puede afectar de igual manera al tramo sur, asimismo este estudio debe establecer las acciones o actividades que se deben desarrollar para superar la condición de inestabilidad

- Desarrollar las acciones o actividades que establezca el estudio recomendado en el punto anterior, para solucionar la condición de inestabilidad que presenta el mausoleo

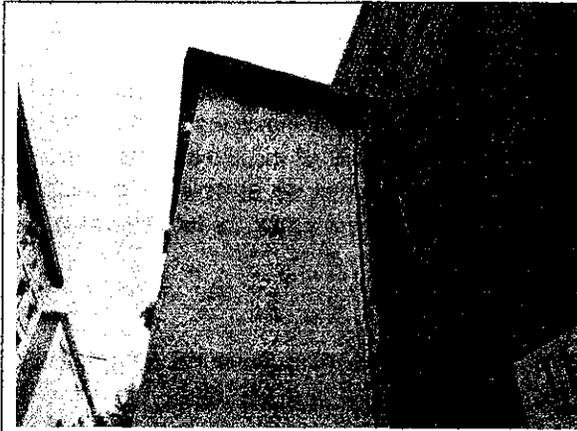
Foto 9. Extremo norte del tramo sur, pequeña separación.
