CONCEPTO TÉCNICO DE AMENAZA RUINA	Código:	GPR-FT-06
		Versión:	03
		Código Documental:

1.1 CONCEPTO DE AMENAZA RUINA N° CAR:	2237
1.2 ÁREA:	Técnica y de Gestión
1.3 COORDINACIÓN:	Investigación y Desarrollo
1.4 REFERENCIA CRUZADA RADICADO FOPAE:	2012ER16571
1.5 RESPUESTA OFICIAL No.	RO-60437

2.1 SOLICITANTE:	INSPECCION 4 C DISTRITAL DE POLICIA
2.2 LOCALIDAD:	(4) SAN CRISTOBAL
2.3 UPZ:	(34) 20 DE JULIO
2.4 BARRIO O SECTOR CATASTRAL:	20 DE JULIO
2.5 DIRECCIÓN:	CALLE 26 SUR No. 7 - 52/62
2.6 CHIP:	AAA0007UCWW
2.7 FECHA DE VISITA:	OCTUBRE 22 DE 2012
2.8 POBLACIÓN BENEFICIADA:	1 Persona - 1 Familia
2.9 ÁREA (m2):	60 m ² (Aproximadamente)

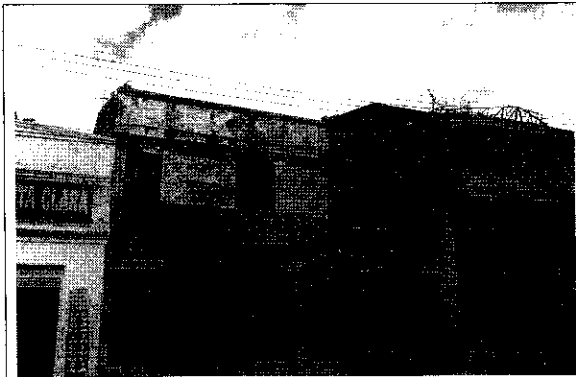
En general el muro de fachada del inmueble presente un estado avanzado de deterioro, se observan daños en los acabados y en las unidades de mampostería, como se puede ver en las fotografías 1 y 2. Se presentan desprendimientos de unidades de mampostería, como se aprecia en la foto 2; se observan agrietamientos y fisuras, especialmente en el sector superior del extremo occidental del muro, en la foto 3 se puede ver el estado del muro en este sector. Los dinteles sobre los vanos de las ventanas se encuentran en mal estado, se observa deterioro avanzado en los elementos que los conforman, estos elementos se encuentran fracturados y la mampostería que se encuentra en la parte superior de los mismos presenta posibilidad de colapso debido a la falta de apoyo, en la foto 4 se puede apreciar el daño que se presenta en uno de los dinteles del muro de fachada.

Foto 1. Vista general de la fachada del inmueble.

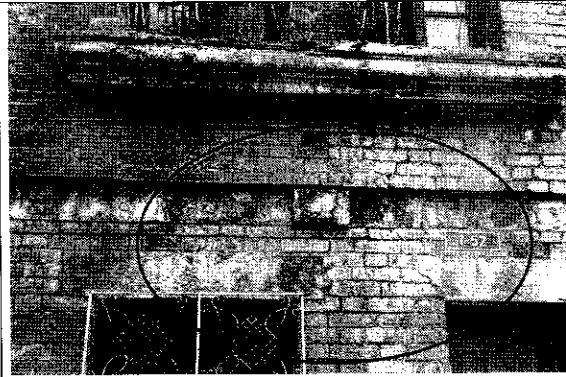
Foto 2. Muro de fachada en regulares condiciones, desprendimientos de unidades de mampostería.

- Proveer medidas de seguridad y aislamiento en la zona de influencia del muro de fachada de la edificación
- Retirar las unidades de mampostería que se encuentran sueltas y presentan posibilidades de desprendimientos
- Reparar los acabados del muro que presentan deterioro avanzado y posibilidad de desprendimiento
- Reparar los dinteles de los vanos de las ventanas que se encuentran en mal estado

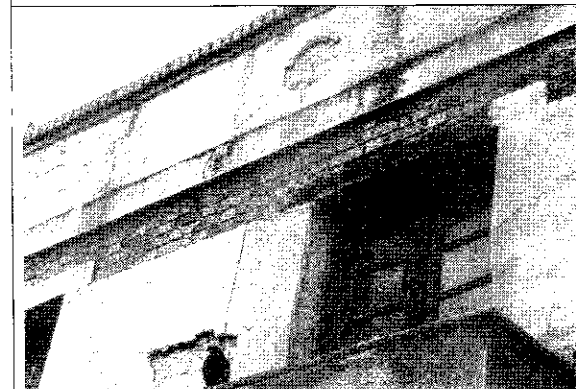
En la parte superior del muro se presentan daños en los acabados, se observan desprendimientos parciales del pañete de acabado, como se ve en la fotografía 5; en la fotografía 6 se puede ver que los ladrillos que se encuentran en la parte superior del muro, sobre el parapeto, están sueltos y presentan posibilidades de desprendimientos.

Foto 5. Desprendimientos en los acabados de pañete de la parte superior del muro.

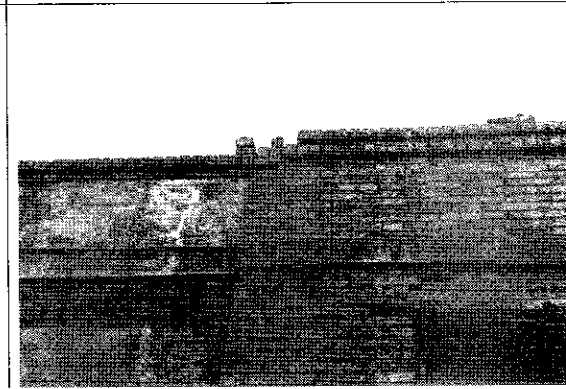
Foto 6. Desprendimientos de ladrillos en la parte superior del muro.
