### CONCEPTO DE AMENAZA RUINA Nº CAR - 224

LOCALIDAD:	(3) Santa Fe
UPZ:	(92) La Macarena
BARRIO:	La Paz Centro
DIRECCION:	Calle 24 No. 1A - 82 Este
FECHA DE VISITA:	Enero 19 de 2005
SOLICITANTE:	Inspección 3 D Distrital de Policía
POBLACION BENEFICIADA:	Cuatro (4) Personas – Una (1) Familia
AREA:	100 m <sup>2</sup> (aproximadamente)

Este concepto corresponde a la visita de inspección para verificar el estado y condiciones del inmueble ubicado en la Calle 24 No. 1A - 82 Este, con el fin de establecer si amenaza ruina o no.

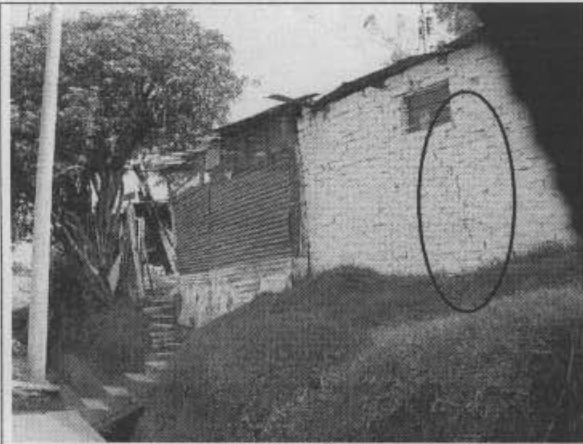
Externamente el muro de fachada está agrietado y se evidencia pérdida de verticalidad del mismo, como se aprecia en la fotografía 1. En la visita técnica realizada se identificó una estructura ubicada en el costado norte del inmueble, construida con materiales de recuperación y con deficientes condiciones estructurales, toda vez que esta parcialmente colapsada y no hay ningún tipo de amarre que garantice su integridad estructural, ver fotografía 2. En el costado sur del predio los muros portantes en mampostería sin reforzar están agrietados en algunos sectores, además se evidencia deficiente calidad de construcción en el entramado de madera de cubierta, ver fotografías 3 a 6.

Foto 1. Fachada de la edificación en las condiciones presentes al momento de la visita. Agrietamiento del muro de fachada e inclinación del inmueble sobre la ladera.

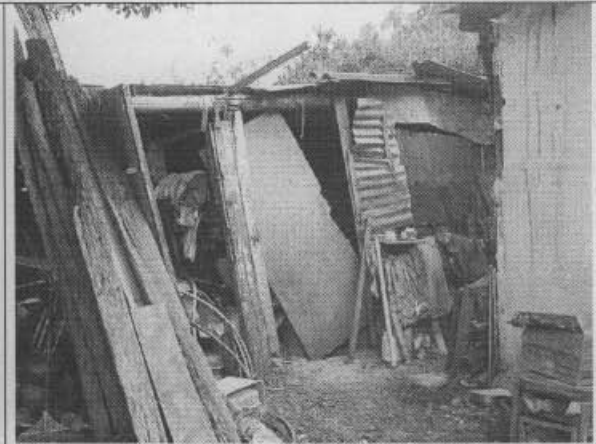
Foto 2. Estructura ubicada en el costado norte del inmueble, construida con materiales de recuperación y con deficientes condiciones estructurales.

- Demoler la estructura ubicada en el costado norte del inmueble, construida con materiales de recuperación y con deficientes condiciones estructurales. debido a que ofrece riesgo de colapso.

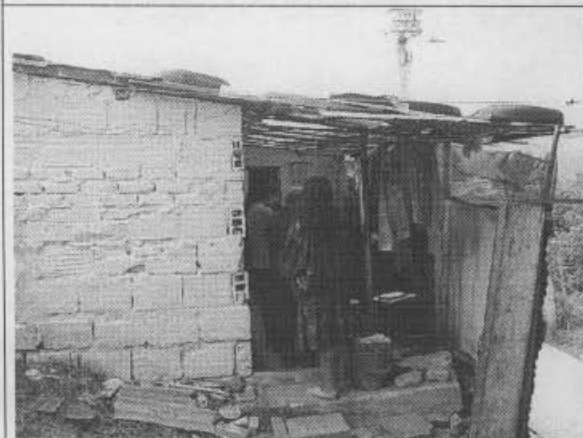
Foto 3. Estructura ubicada en el costado sur del inmueble, construida en mampostería sin reforzar y con deficiente calidad de construcción.

- La estructura ubicada en el costado sur del inmueble, debe ser sometida a una intervención con el objeto de reparar los muros en mampostería afectados por agrietamientos y fisuras, de igual manera en este sector se recomienda reparar el entramado de madera en cubierta debido a la deficiente calidad de construcción identificada al momento de realizar la visita técnica.

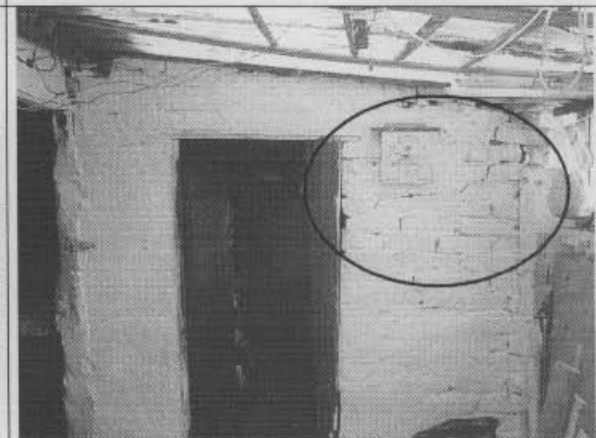
Foto 4. Muros portantes agrietados.

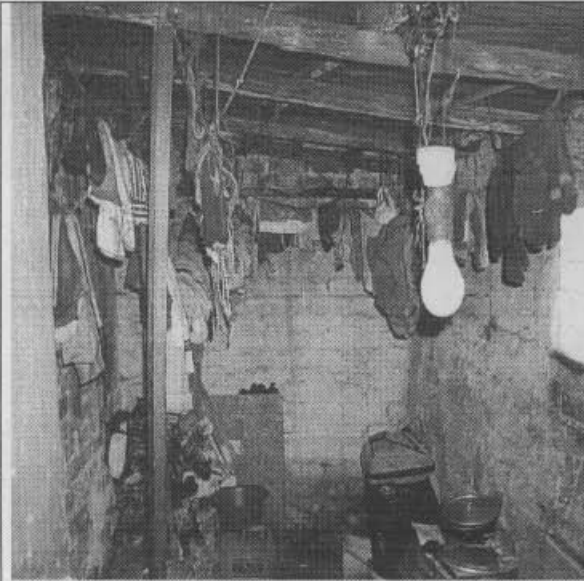
Foto 5. Deterioro progresivo del inmueble.

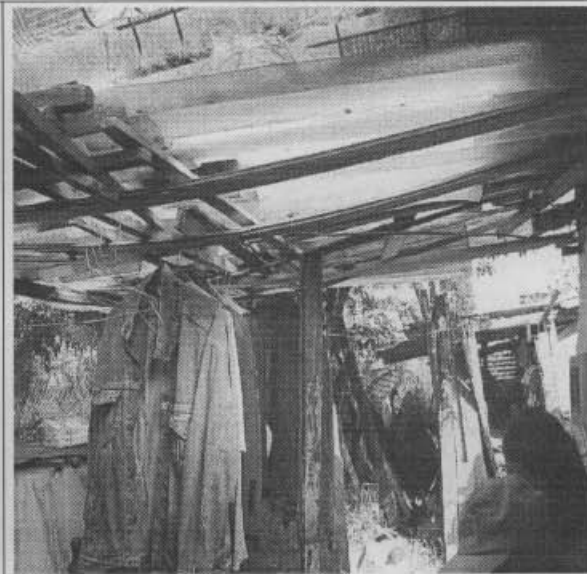
Foto 6. Entramado de madera en el sector de cubierta con deficientes condiciones estructurales.
