<b>CONCEPTO TÉCNICO DE AMENAZA RUINA</b>	Código:	GPR-FT-06
		Versión:	03
		Código Documental:

1.1 CONCEPTO DE AMENAZA RUINA N° CAR:	2241
1.2 ÁREA:	Técnica y de Gestión
1.3 COORDINACIÓN:	Investigación y Desarrollo
1.4 REFERENCIA CRUZADA RADICADO FOPAE:	2012ER17789
1.5 RESPUESTA OFICIAL No.	RO-60440

2.1 SOLICITANTE:	INSPECCION 6 E DISTRITAL DE POLICIA
2.2 LOCALIDAD:	(6) TUNJUELITO
2.3 UPZ:	(42) VENECIA
2.4 BARRIO O SECTOR CATASTRAL:	SANTA LUCIA
2.5 DIRECCIÓN:	CARRERA 19 No. 50 – 68 SUR
2.6 CHIP:	AAA0013JPPP
2.7 FECHA DE VISITA:	NOVIEMBRE 01 DE 2012
2.8 POBLACIÓN BENEFICIADA:	1 Persona – 1 Familia
2.9 ÁREA (m2):	100 m <sup>2</sup> (Aproximadamente)

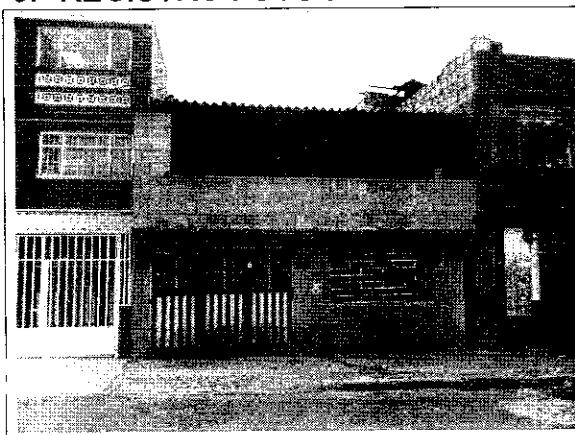
Los elementos que conforman la fachada de la edificación se encuentran en buenas condiciones, no se observan daños ni agrietamientos en las unidades de mampostería, los elementos de la carpintería metálica de puertas y ventanas no presentan deterioro, en las fotos 1 y 2 se puede ver el estado actual de la fachada. El antepecho del segundo nivel se encuentra en buenas condiciones, no se observan daños en los bloque se arcilla que lo conforman, no se evidencian condiciones de inestabilidad en el muro, las ménsulas de apoyo de la placa en voladizo de este sector se encuentran en buen estado, no se observan deflexiones en la placa de este sector, como se puede ver en la fotografía 3.

Foto 1. Vista de la fachada del inmueble.

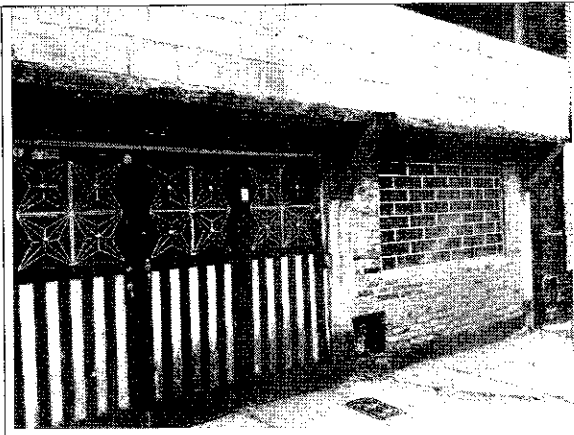
Foto 2. Elementos de fachada en buenas condiciones.

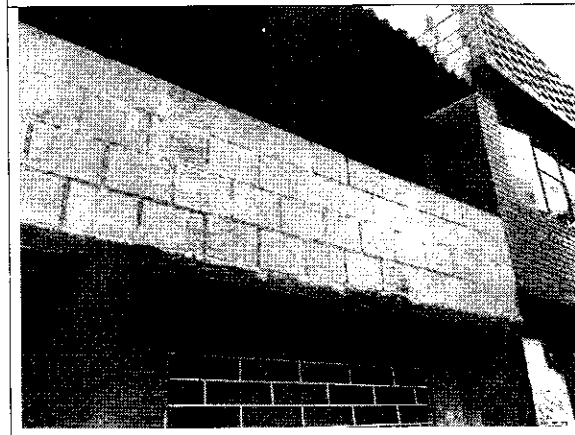
Foto 3. Antepecho de segundo piso y ménsulas de apoyo.

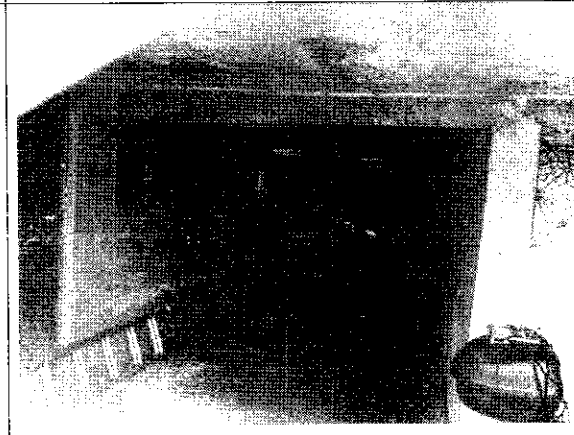
Los muros internos de la edificación se encuentran en buenas condiciones, no se aprecian agrietamientos ni fisuras, los acabados no presentan deterioro, no se aprecian condiciones de inestabilidad, en la foto 4 se puede ver el estado de los muros internos. En la fotografía 5 se aprecia el estado de la placa de entrepiso, no se evidencian deflexiones ni daños en los acabados.

Foto 4. Muros internos en buen estado.
