CONCEPTO TÉCNICO DE AMENAZA RUINA	Código:	GPR-FT-06
		Versión:	03
		Código Documental:

1.1 CONCEPTO DE AMENAZA RUINA N° CAR:	2242
1.2 ÁREA:	Técnica y de Gestión
1.3 COORDINACIÓN:	Investigación y Desarrollo
1.4 REFERENCIA CRUZADA RADICADO FOPAE:	2012ER19946, 2012ER20356
1.5 RESPUESTA OFICIAL No.	RO-60447, RO-60448

2.1 SOLICITANTE:	INSPECCION 9 E DISTRITAL DE POLICÍA
2.2 LOCALIDAD:	(9) FONTIBON
2.3 UPZ:	(117) AEROPUERTO EL DORADO
2.4 BARRIO O SECTOR CATASTRAL:	AEROPUERTO EL DORADO
2.5 DIRECCIÓN:	AVENIDA CALLE 26 No. 113 – 90 (BODEGA AEROVÍAS COLOMBIANAS LTDA – ARCA)
2.6 CHIP:	*
2.7 FECHA DE VISITA:	NOVIEMBRE 29 DE 2012
2.8 POBLACIÓN BENEFICIADA:	1 Persona – 1 Familia
2.9 ÁREA (m2):	300 m ² (Aproximadamente)

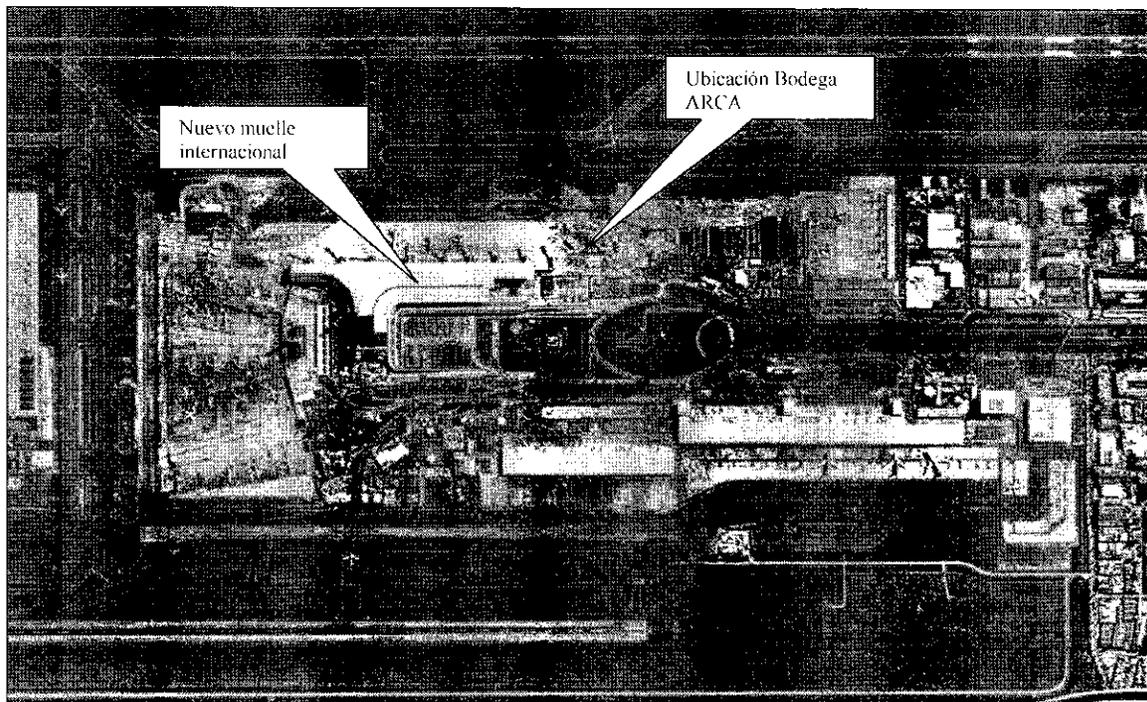
Figura 1. Localización de la Bodega ARCA, Aeropuerto El Dorado

La edificación objeto de la visita técnica se encuentra ubicada en el costado nororiental de la nueva terminal internacional del Aeropuerto El Dorado, en la figura 1 se puede ver la zona donde se localiza la bodega. La edificación está conformada por una estructura aporticada en una dirección, columnas y vigas en concreto

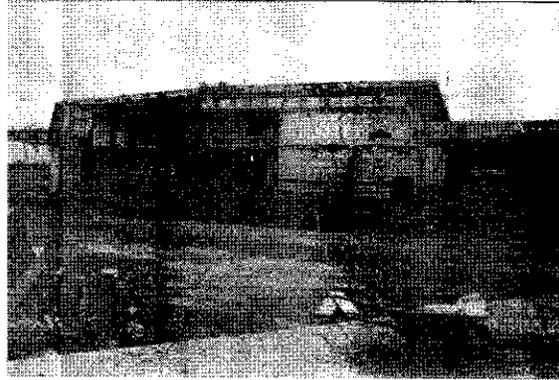
En la fotografía 1 se puede apreciar el estado general de la edificación objeto de la visita técnica. El área aproximada de construcción es de trescientos metros cuadrados.

En los cuatro costados de la bodega Arca, objeto de la visita técnica se pueden observar escombros de las demoliciones realizadas de las construcciones vecinas, en las fotos 1 y 2 se puede apreciar el estado general de la bodega.

Foto 1. Vista general de la bodega ARCA.

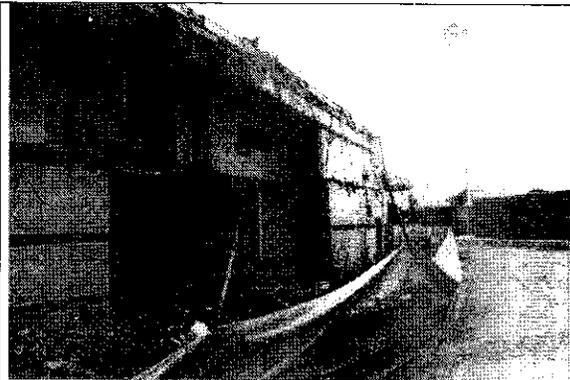
Foto 2. Muros perimetrales del costado occidental.

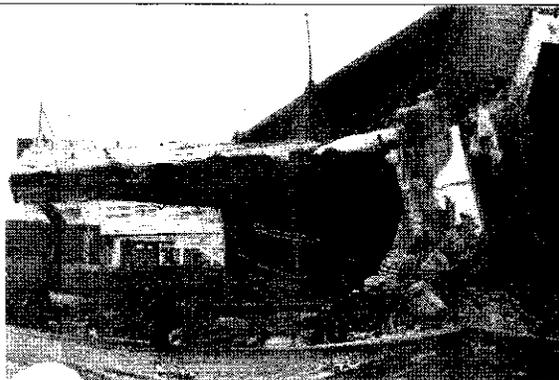
La placa de cubierta exterior localizada en el costado sur se encuentra en malas condiciones, se presentan daños estructurales en toda el área de la placa, se observan fracturas en la cara inferior, el extremo oriental de la placa colapsó y el área restante presenta condiciones de inestabilidad, en las fotografías 3 a 5 se pueden ver las condiciones de la placa de cubierta del costado sur de la bodega.

En líneas generales se observa daño severo en la placa de cubierta exterior del costado sur de la bodega ARCA, hay deterioro generalizado en este elemento estructural. Ante las cargas normales de servicio se evidencia posibilidad de colapso de la placa de cubierta exterior del costado sur de la bodega.

Foto 5. Colapso parcial de la cubierta del costado sur de la bodega.

De acuerdo con lo anterior, se puede establecer que *la placa de cubierta exterior del costado sur de la bodega ARCA* ubicada en el Aeropuerto El Dorado, Avenida Calle 26 No. 113 - 90, **AMENAZA RUINA**, se observa daño severo en la placa, hay deterioro generalizado en este elemento estructural. Ante las cargas normales de servicio se evidencia posibilidad de colapso de la placa de cubierta exterior del costado sur de la bodega. Por lo tanto, se recomienda a los responsables desarrollar las siguientes actividades:

- Proveer las medidas de seguridad necesarias para garantizar la seguridad de las personas en el área de influencia de la Bodega ARCA
- Restringir el uso de la bodega
- Realizar la demolición de la placa de cubierta exterior del costado sur de la bodega, la cual presenta problemas estructurales y colapsos parciales
- Realizar la demolición de los muros externos que presentan afectaciones y colapsos parciales
- Desarrollar un estudio de vulnerabilidad de toda la bodega ARCA para determinar si ante las cargas normales de servicio, la estructura está en la capacidad de garantizar la estabilidad de la bodega, debido a las afectaciones que sufrió por la demolición de las estructuras aledañas que formaban parte del mismo sistema estructural

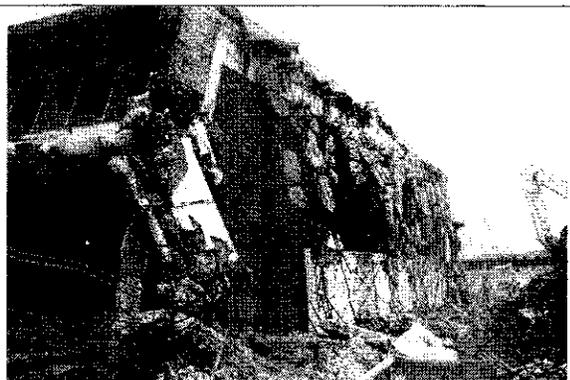
En el costado oriental se observan elementos de la estructura principal fracturados, con posibilidad de colapso y afectación a los peatones que circulen en las zonas aledañas a la bodega, como se puede ver en la fotografía 6. La placa de cubierta localizada en el costado norte de la bodega no presenta daños, no se observan deflexiones ni afectaciones en los elementos que la conforman, como se ilustra en la foto 7.

Foto 6. Elementos de la estructura del costado oriental fracturados.

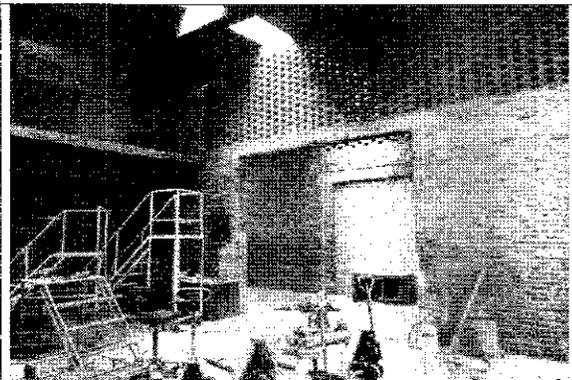
En general los muros internos de la bodega no presentan afectaciones, no se observan daños en las unidades de mampostería, no se evidencian condiciones de inestabilidad, en las fotos 10 a 12 se puede ver el estado de los muros internos.

Foto 12. Muros internos en buenas condiciones.

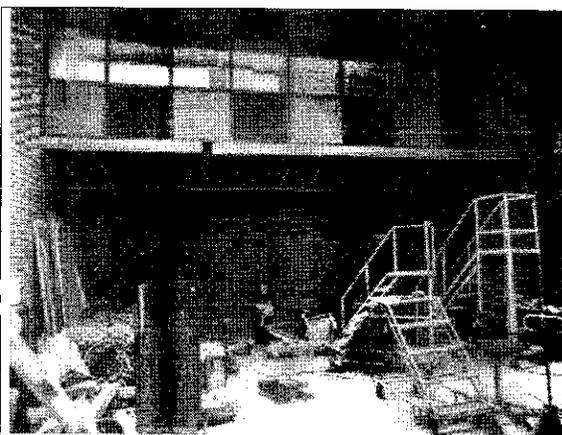
La estructura metálica de que conforma el mezzanine ubicado en el costado sur de la bodega, se encuentra en buenas condiciones, no se aprecian afectaciones estructurales, las cerchas de apoyo se encuentran en buen estado y no evidencian deflexiones, como se ve en la fotografía 13. En la foto 14 se puede apreciar el estado de la placa de piso del mezzanine, no se presentan daños en la superficie.

Foto 13. Mezzanine ubicado en el costado sur de la bodega.

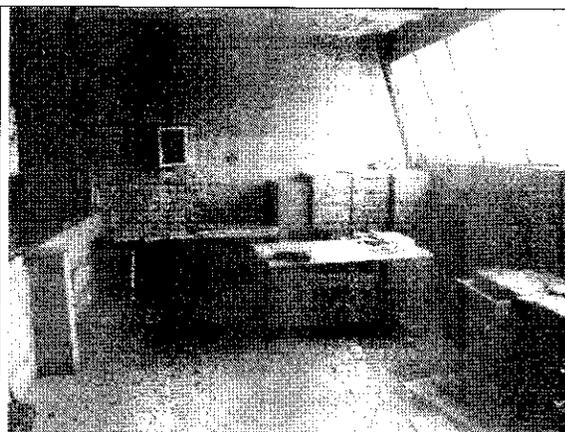
Foto 14. Placa de mezzanine en buen estado.

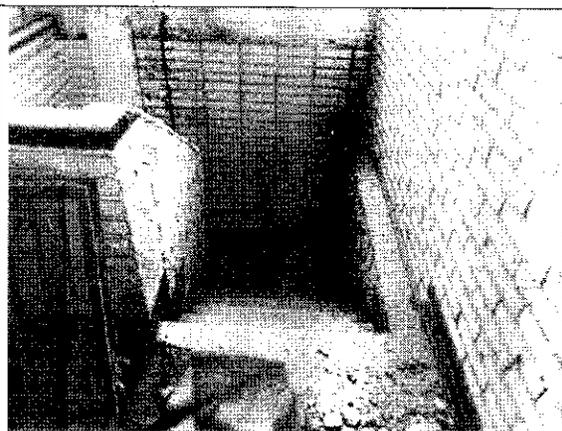
Las escaleras de acceso al segundo nivel, se encuentran en malas condiciones, los pasos prefabricados no se encuentran adecuadamente apoyados en los muros, algunos pasos presentan fisuras, en la foto 15 se puede el aspecto de la escalera de acceso.

Foto 15. Escaleras de acceso al mezzanine en mal estado.
