CONCEPTO TÉCNICO DE AMENAZA RUINA	Código:	GPR-FT-06
		Versión:	03
		Código Documental:

1.1 CONCEPTO DE AMENAZA RUINA N° CAR:	2246
1.2 ÁREA:	Técnica y de Gestión
1.3 COORDINACIÓN:	Investigación y Desarrollo
1.4 REFERENCIA CRUZADA RADICADO FOPAE:	2012ER16217
1.5 RESPUESTA OFICIAL No.	RO-60566

2.1 SOLICITANTE:	INSPECCIÓN 14 C DISTRITAL DE POLICIA
2.2 LOCALIDAD:	(14) LOS MARTIRES
2.3 UPZ:	(37) SANTA ISABEL
2.4 BARRIO O SECTOR CATASTRAL:	EL VERGEL
2.5 DIRECCIÓN:	CARRERA 24 C No. 1 D – 16/18
2.6 CHIP:	AAA0034WEOM
2.7 FECHA DE VISITA:	NOVIEMBRE 13 DE 2012
2.8 POBLACIÓN BENEFICIADA:	1 Persona – 1 Familia
2.9 ÁREA (m2):	100 m ² (Aproximadamente)

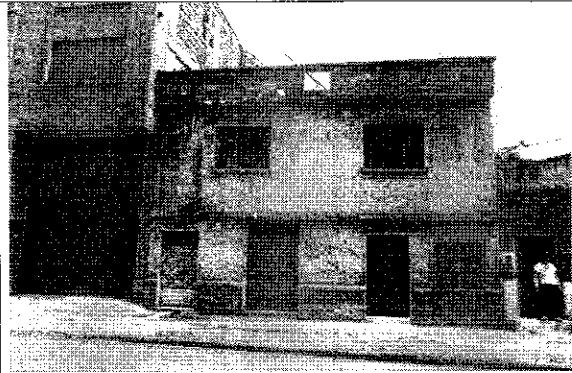
En general el muro de fachada de la edificación presenta un estado avanzado de deterioro, se observan algunas fisuras y daños en los acabados en la mayor parte del área del muro, como se puede ver en las fotografías 1 y 2 del registro fotográfico.

Foto 1. Vista general de la fachada de la edificación.

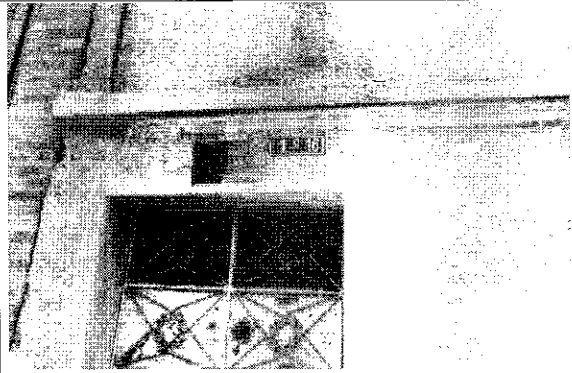
Foto 2. Deterioro en acabados del muro de fachada.

- Proveer medidas de seguridad y aislamiento en el área de influencia del muro de fachada para garantizar la seguridad de los peatones
- Retirar los acabados y unidades de mampostería de la parte superior del muro que presentan posibilidades de desprendimientos
- Reparar los acabados del muro de fachada que presentan deterioro

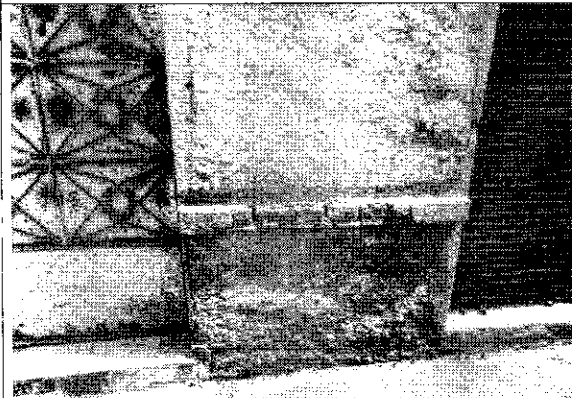
Se presentan desprendimientos de acabados, en la foto 3 se puede observar el daños que se presenta en la base del muro; en la parte superior, en la zona del parapeto, los acabados presentan deterioro avanzado, se evidencian desprendimientos parciales, como se ve en las fotografías 4 y 5; en la foto 6 se puede apreciar que algunas unidades de mampostería de la parte superior presentan deterioro y posibilidad de desprendimiento, con posible afectación a los transeúntes.

Foto 3. Desprendimientos de acabados en la base del muro.

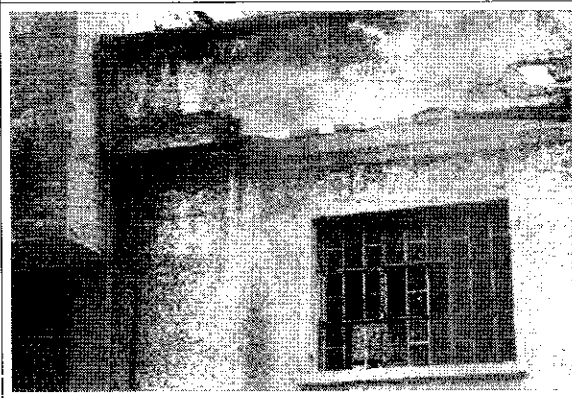
Foto 4. Deterioro y daños en los acabados de la parte superior del muro de fachada.

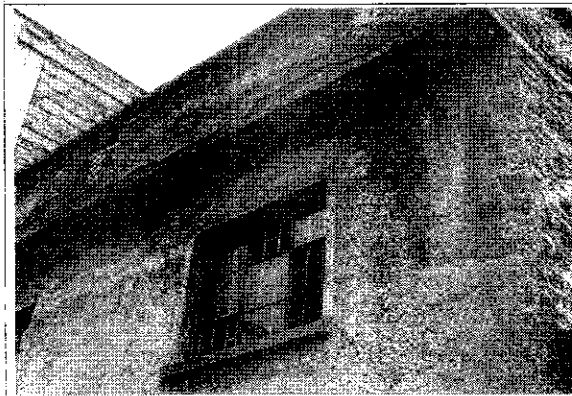
Foto 5. Daños en los acabados y desprendimientos parciales en la parte superior del muro.

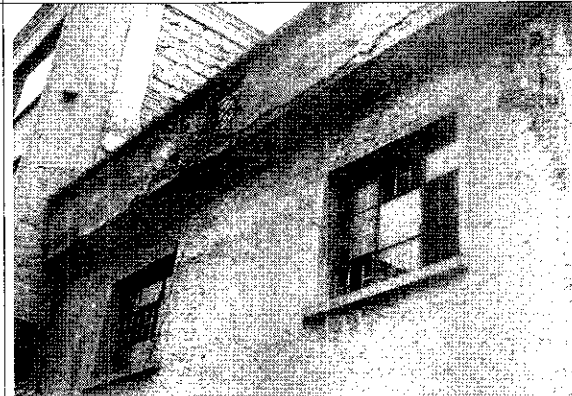
En líneas generales se observa daño moderado en el muro de fachada de la edificación, hay deterioro generalizado en este elemento. Ante las cargas normales de servicio se evidencia posibilidad de colapso de la parte superior del muro de fachada.

Foto 6. Desprendimientos de unidades de mampostería en la parte superior del muro.
