CONCEPTO TÉCNICO DE AMENAZA RUINA	Código:	GPR-FT-06
		Versión:	03
		Código Documental:

1.1 CONCEPTO DE AMENAZA RUINA N° CAR:	2248
1.2 ÁREA:	Técnica y de Gestión
1.3 COORDINACIÓN:	Investigación y Desarrollo
1.4 REFERENCIA CRUZADA RADICADO FOPAE:	2012ER19797
1.5 RESPUESTA OFICIAL No.	RO-60582

2.1 SOLICITANTE:	ALCALDÍA LOCAL DE PUENTE ARANDA
2.2 LOCALIDAD:	(16) PUENTE ARANDA
2.3 UPZ:	(41) MUZU
2.4 BARRIO O SECTOR CATASTRAL:	OSPINA PEREZ
2.5 DIRECCIÓN:	CALLE 37 B BIS SÚR No. 51 F - 20 (MURO DE CERRAMIENTO)
2.6 CHIP:	AAA0039TWMR
2.7 FECHA DE VISITA:	NOVIEMBRE 16 DE 2012
2.8 POBLACIÓN BENEFICIADA:	1 Persona - 1 Familia
2.9 ÁREA (m2):	30 m ² (Aproximadamente)

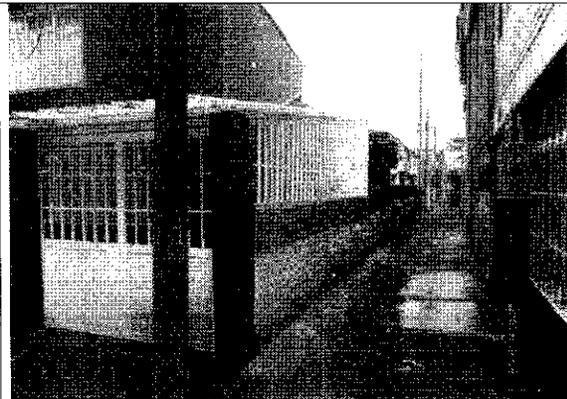
El muro de cerramiento objeto de la visita técnica se encuentra ubicado en el costado norte del predio, está construido en ladrillo tolete, en la cara interna se observan machones en mampostería adosados al muro. Se observa que el muro se encuentra directamente apoyado en la losa de piso que conforma el andén. La altura aproximada del muro es de un metro con cincuenta centímetros, la longitud es de quince metros aproximadamente. En la fotografía 1 se puede observar el aspecto general del muro de cerramiento.

El extremo sur del muro de cerramiento se encuentra en buenas condiciones, no se observan daños, no se presentan fisuras ni deterioro en las unidades de mampostería, en la fotografía 1 se puede el estado de este sector del muro.

Foto 1. Vista del muro de cerramiento.

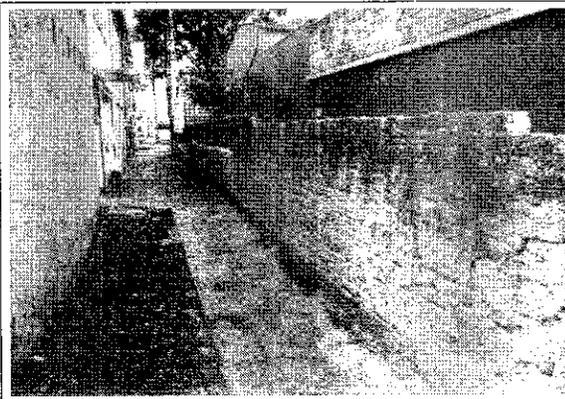
En el extremo norte del muro se evidencian problemas estructurales y de estabilidad, en la foto 2 se puede observar el estado de esta zona del muro de cerramiento, se observan agrietamientos y fisuras diagonales y verticales que atraviesan las unidades de mampostería, como se ve en las fotografías 3 y 4 del registro fotográfico.

En líneas generales se observa daño moderado en el extremo norte del muro de cerramiento, hay deterioro generalizado en este elemento. Ante las cargas normales de servicio se evidencia posibilidad de colapso del extremo norte del muro de cerramiento.

Foto 2. Extremo norte del muro.

- Proveer medidas de seguridad en la zona de influencia del extremo norte del muro de cerramiento del predio
- Reparar el extremo norte del muro de cerramiento que presenta agrietamientos, fisuras y deterioro en las unidades de mampostería
- Retirar las unidades de mampostería de la zona superior del muro que presentan posibilidad de desprendimientos

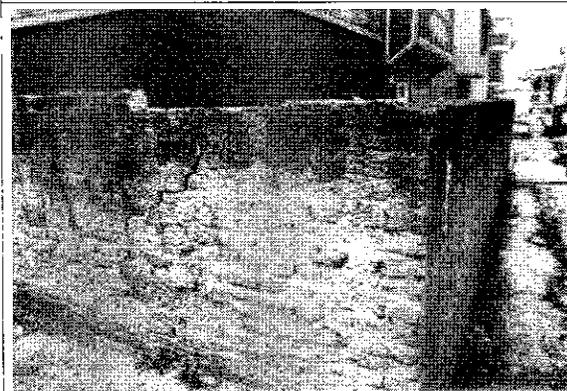
Foto 3. Agrietamiento en el extremo norte del muro.

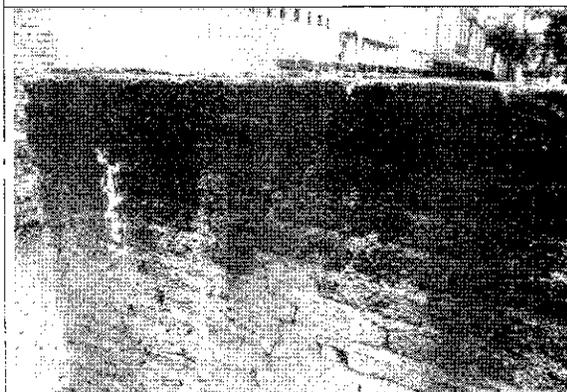
En el costado norte, se aprecian grietas y deterioro en las unidades de mampostería, se evidencia deficiencia en el mortero de pega de las juntas, como se ilustra en la foto 5. En la fotografía 6 se puede ver que se presentan desprendimientos parciales de ladrillos de la zona superior del muro. Se aprecia leve pérdida de verticalidad en el extremo norte del muro de cerramiento.

Foto 5. Agrietamientos y fisuras en el muro del costado norte.

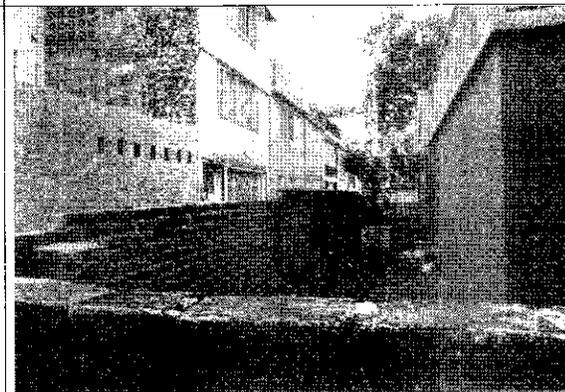
Foto 6. Desprendimientos de unidades de mampostería en la parte superior del muro.
