CONCEPTO TÉCNICO DE AMENAZA RUINA	Código:	GPR-FT-06
		Versión:	03
		Código Documental:

1.1 CONCEPTO DE AMENAZA RUINA N° CAR:	2252
1.2 ÁREA:	Técnica y de Gestión
1.3 COORDINACIÓN:	Investigación y Desarrollo
1.4 REFERENCIA CRUZADA RADICADO FOPAE:	2012ER20223
1.5 RESPUESTA OFICIAL No.	RO-60726

2.1 SOLICITANTE:	ALCALDIA LOCAL DE FONTIBON
2.2 LOCALIDAD:	(9) FONTIBON
2.3 UPZ:	(75) FONTIBON
2.4 BARRIO O SECTOR CATASTRAL:	CENTRO FONTIBON
2.5 DIRECCIÓN:	CARRERA 104 No. 19 – 85
2.6 CHIP:	AAA0079WXPA
2.7 FECHA DE VISITA:	19 DE DICIEMBRE DE 2012
2.8 POBLACIÓN BENEFICIADA:	1 Persona – 1 Familia
2.9 ÁREA (m2):	100 m ² (Aproximadamente)

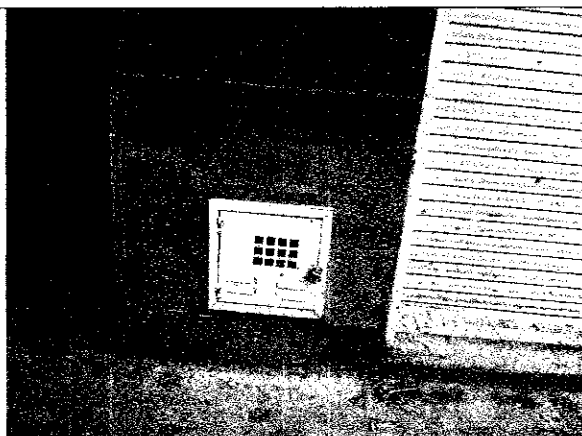
En el momento de la visita se observó que el muro de fachada se encuentra en regulares condiciones estructurales, se evidencia agrietamientos especialmente en la parte superior del extremo sur y central y en la base del extremo sur. En las fotografías 1 a 6 se pueden ver las afectaciones que presenta el muro de fachada.

En líneas generales la edificación presenta buenas condiciones estructurales, los muros internos y la cubierta no presentan daños que afecten su estabilidad, sin embargo en el muro de fachada se detecta daño fuerte y signos de inestabilidad de algunas partes de dicho muro. Ante las cargas habituales de servicio se evidencian posibilidades de colapso parcial del muro de fachada a mediano plazo.

Foto 4. Grieta en la base de la fachada, extremo sur.

- Reparar el muro de fachada en la parte superior del extremo sur y sector central y en la base del extremo sur, en donde se presentan agrietamientos fuertes
- Proveer medidas de aislamiento y seguridad para ocupantes, visitantes, vecinos y transeúntes, las cuales se deben mantener hasta que se adopten las medidas que garanticen la estabilidad del muro de fachada
- En caso de no seguir las anteriores recomendaciones en el corto plazo, se recomienda demoler el muro de fachada
- Concluir satisfactoriamente las intervenciones en los muros y proveer de la respectiva cubierta al sector frontal de la edificación
- Realizar labores de mantenimiento general, periódicamente, a todos los elementos que conforman la edificación, para prevenir y contrarrestar el deterioro y evitar posibles colapsos parciales de elementos estructurales y no estructurales
