CONCEPTO TÉCNICO DE AMENAZA RUINA	Código:	GPR-FT-06
		Versión:	03
		Código Documental:

1.1 CONCEPTO DE AMENAZA RUINA N° CAR:	2256
1.2 ÁREA:	Técnica y de Gestión
1.3 COORDINACIÓN:	Investigación y Desarrollo
1.4 REFERENCIA CRUZADA RADICADO FOPAE:	2012ER15557
1.5 RESPUESTA OFICIAL No.	RO-60821

2.1 SOLICITANTE:	ALCALDÍA LOCAL DE LA CANDELARIA
2.2 LOCALIDAD:	(17) LA CANDELARIA
2.3 UPZ:	(94) LA CANDELARIA
2.4 BARRIO O SECTOR CATASTRAL:	SANTA BARBARA
2.5 DIRECCIÓN:	CALLE 4 No. 8 A – 24 (MURO DE FACHADA)
2.6 CHIP:	AAA0032ZWAF
2.7 FECHA DE VISITA:	NOVIEMBRE 30 DE 2012
2.8 POBLACIÓN BENEFICIADA:	1 Persona – 1 Familia
2.9 ÁREA (m2):	24 m ² (Aproximadamente)

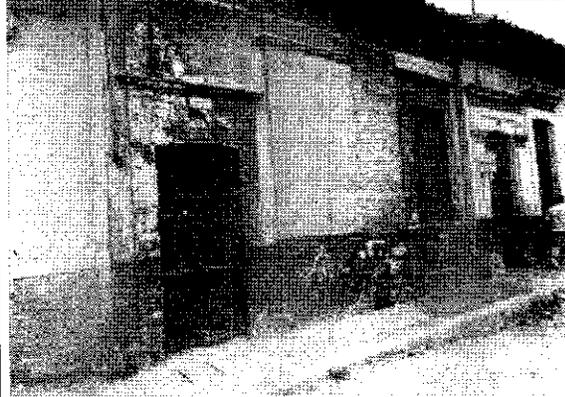
En general los acabados del muro de fachada se encuentran deteriorados, se observan desprendimientos en el pañete de acabado, especialmente en la parte superior sobre la puerta de acceso, en las fotos 1 y 2 se puede observar el estado general del muro de fachada de la edificación. En la foto 3 se puede apreciar las afectaciones en los acabados de la parte inferior del muro de fachada.

Foto 1. Vista general de la fachada de la edificación.

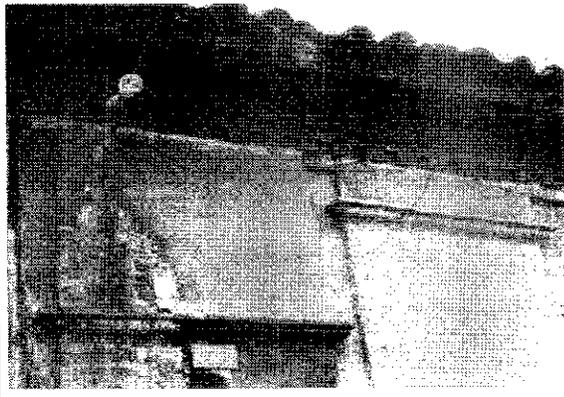
Foto 2. Desprendimientos de acabados de la parte superior del muro.

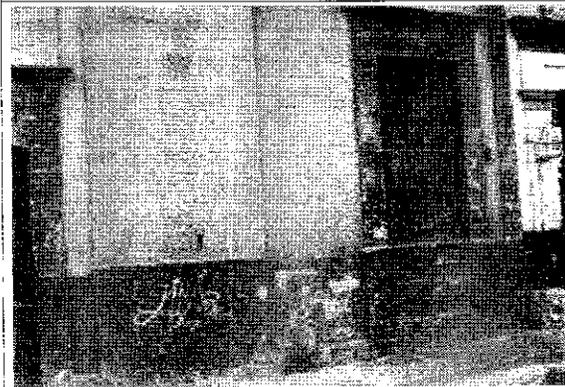
Foto 3. Deterioro en los acabados de la parte inferior del muro.
