CONCEPTO TÉCNICO DE AMENAZA RUINA	Código:	GPR-FT-06
		Versión:	03
		Código Documental:

1.1 CONCEPTO DE AMENAZA RUINA Nº CAR:	2263
1.2 ÁREA:	Técnica y de Gestión
1.3 COORDINACIÓN:	Investigación y Desarrollo
1.4 REFERENCIA CRUZADA RADICADO FOPAE:	2012ER20368
1.5 RESPUESTA OFICIAL No.	RO-60828

2.1 SOLICITANTE:	ALCALDÍA LOCAL DE BARRIOS UNIDOS
2.2 LOCALIDAD:	(12) BARRIOS UNIDOS
2.3 UPZ:	(98) LOS ALCAZARES
2.4 BARRIO O SECTOR CATASTRAL:	JUAN XXIII
2.5 DIRECCIÓN:	CARRERA 23 No. 76 – 09
2.6 CHIP:	AAA0086ODEA
2.7 FECHA DE VISITA:	DICIEMBRE 07 DE 2012
2.8 POBLACIÓN BENEFICIADA:	1 Persona – 1 Familia
2.9 ÁREA (m2):	400 m ² (Aproximadamente)

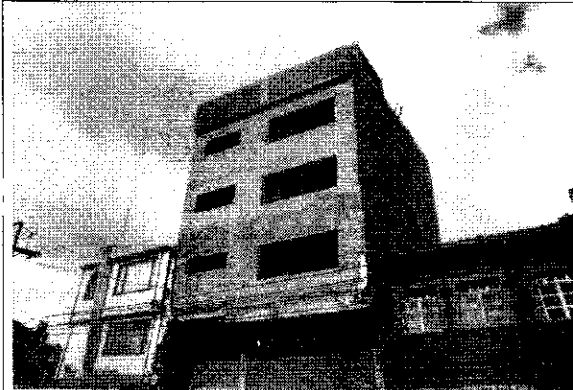
En general la fachada de la edificación se encuentra en buenas condiciones, no se aprecian daños ni deterioro en los muros que la conforman, las unidades de mampostería se encuentran en buen estado, como se puede observar en las fotografías 1 a 3 del registro fotográfico.

Foto 1. Vista general de la edificación.

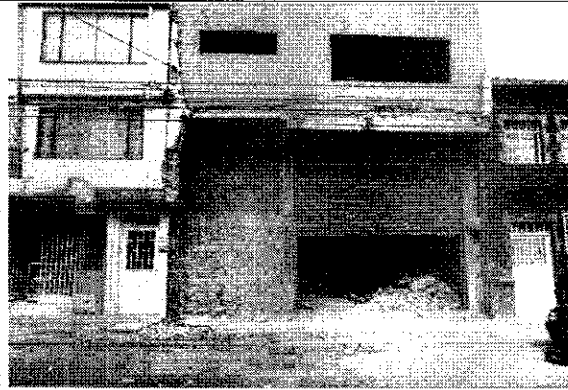
Foto 2. Elementos de fachada en buen estado.

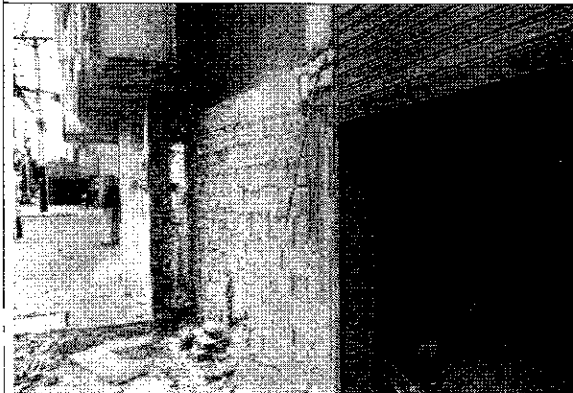
Foto 3. Unidades de mampostería del muro de fachada del primer nivel en buen estado.

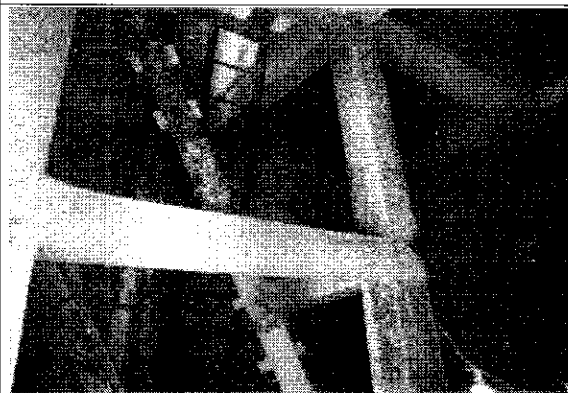
Los elementos en concreto que conforman los pórticos de la estructura principal de la edificación se encuentran en buen estado, las columnas no evidencian problemas estructurales, no se observan deflexiones ni daños en las vigas de los entresijos, como se puede ver en la fotografía 4; los muros internos se encuentran en buenas condiciones, no se evidencian daños en las unidades de mampostería, como se aprecia en la fotografía 5. En la foto 6 se puede observar el aspecto general de los elementos que conforman los entresijos en lámina colaborante, no se evidencian daños ni problemas de estabilidad.

Foto 4. Estructura en concreto de la edificación.

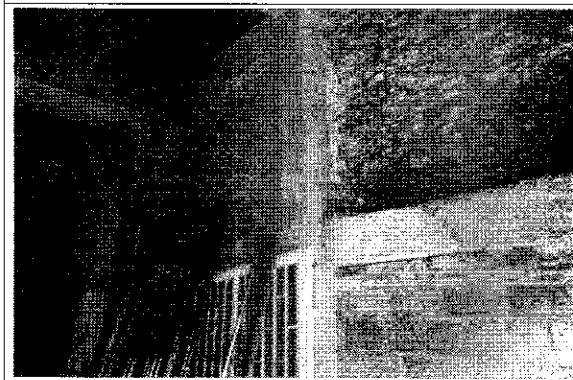
Foto 5. Muros divisorios y perimetrales en buenas condiciones.

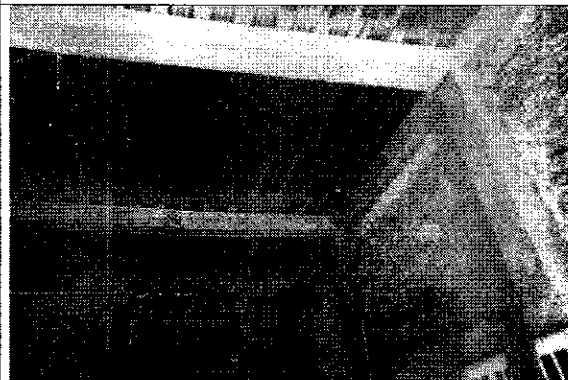
Foto 6. Aspecto general de los elementos de entepiso de la edificación.
