CONCEPTO TÉCNICO DE AMENAZA RUINA	Código:	GPR-FT-06
		Versión:	03
		Código Documental:

1.1 CONCEPTO DE AMENAZA RUINA N° CAR:	2266
1.2 ÁREA:	Técnica y de Gestión
1.3 COORDINACIÓN:	Investigación y Desarrollo
1.4 REFERENCIA CRUZADA RADICADO FOPAE:	2012ER22333
1.5 RESPUESTA OFICIAL No.	RO-61049

2.1 SOLICITANTE:	ALCALDIA LOCAL DE SANTA FE
2.2 LOCALIDAD:	(3) SANTA FE
2.3 UPZ:	(92) LA MACARENA
2.4 BARRIO O SECTOR CATASTRAL:	LAS AGUAS
2.5 DIRECCIÓN:	CALLE 20 No. 1 - 41
2.6 CHIP:	AAA0030EPZM
2.7 FECHA DE VISITA:	23 DE ENERO DE 2013
2.8 POBLACIÓN BENEFICIADA:	2 Personas - 1 Familia
2.9 ÁREA (m2):	150 m ² (Aproximadamente)

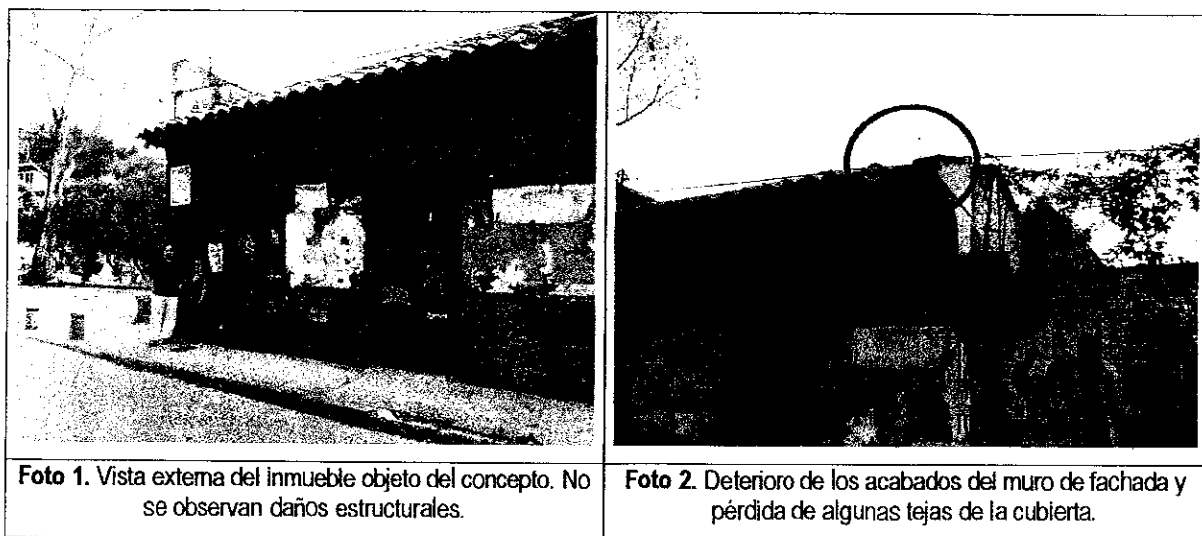
directamente sobre los muros, los aleros internos son soportados por columnas de madera. El cielorraso es en caña pañetada. El aspecto de la fachada de la edificación al momento de la visita se puede observar en la foto 1 del registro fotográfico.

En el momento de la visita se observó que el muro de fachada se encuentra en buenas condiciones, no se detectan fracturas ni deformaciones en este muro, existe deterioro de los acabados, en las fotografías 1 y 2 se puede ver el estado del muro de fachada. Los muros internos están en buenas condiciones, y no evidencia ningún tipo de problema de estabilidad, muestran un adecuado nivel de mantenimiento, sin embargo se observan afectaciones de acabados de muros, se presentan desprendimientos de fragmentos del pañete de recubrimiento. En una de las habitaciones, en el muro de lindero del costado occidental se detectó un agrietamiento de tipo horizontal. En las fotos 3 a 9 se pueden observar las condiciones descritas de los muros internos del inmueble.

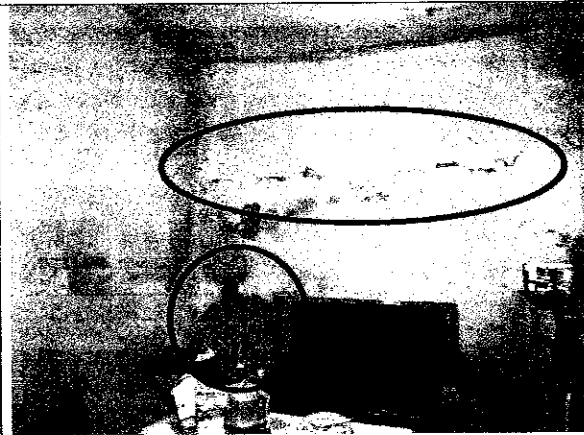
Foto 5. Muro con grieta horizontal y daño del pañete.

- Realizar de inmediato la reparación del muro de lindero occidental que presenta un agrietamiento horizontal
- Reparar las fallas funcionales de la cubierta para contrarrestar el deterioro del cielorraso y reemplazar las tejas que se han perdido
- Reparar el cielorraso en los puntos donde se ha presentado desprendimiento del pañete de recubrimiento
- Reparar los acabados de muros que presentan deterioro y desprendimiento del pañete de recubrimiento
- Realizar labores de mantenimiento general, periódicamente, de todos los elementos que conforman la edificación, para prevenir y contrarrestar el deterioro y evitar posibles colapsos parciales de elementos estructurales y no estructurales

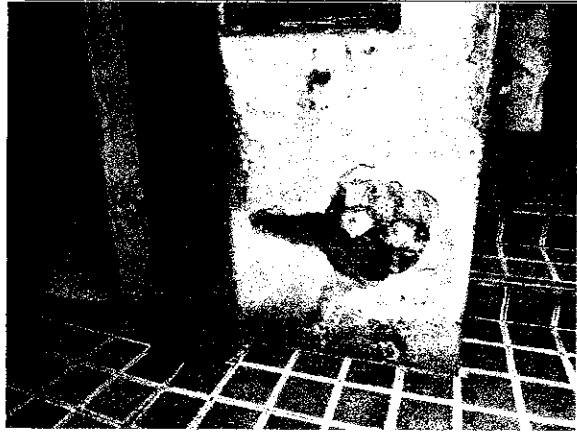
Foto 9. Desprendimiento del pañete de recubrimiento.

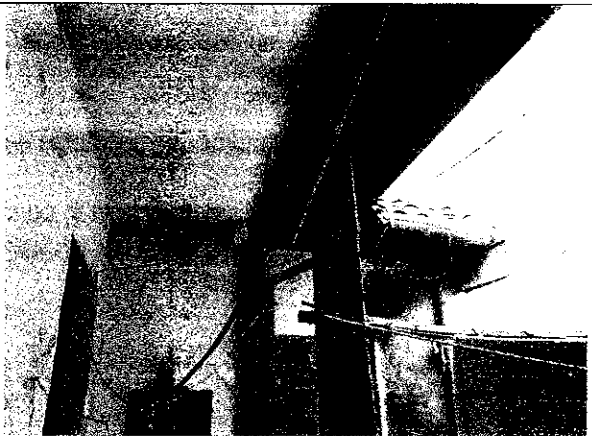
Foto 12. Alero soportado por columnas de madera.

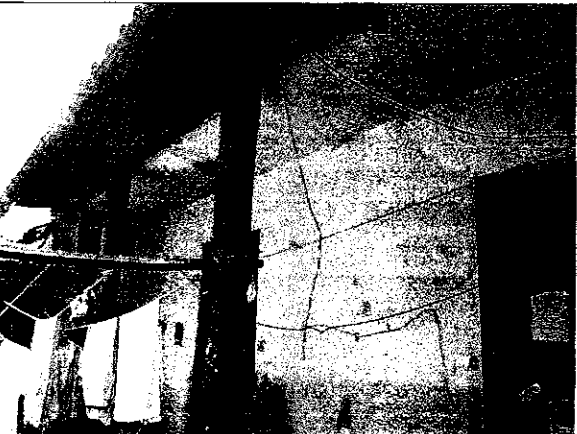
Foto 13. Columnas de madera en buenas condiciones.
