## CONCEPTO DE AMENAZA RUINA N° CAR - 227

LOCALIDAD: (7) BOSA  
UPZ: (49) Apogeo  
BARRIO: Olarte  
DIRECCION: Autopista Sur # 85 - 08 (Dirección Antigua)  
FECHA DE VISITA: Noviembre 30 de 2004  
SOLICITANTE: Inspección 7 A Distrital de Policía  
POBLACION BENEFICIADA: 1 Persona - 1 Familia  
AREA: 1250 m<sup>2</sup> (aproximadamente)

Este concepto corresponde a la visita de inspección para verificar el estado y condiciones del inmueble ubicado en la Autopista Sur No. 85 - 08, con el fin de establecer si amenazan ruina o no.

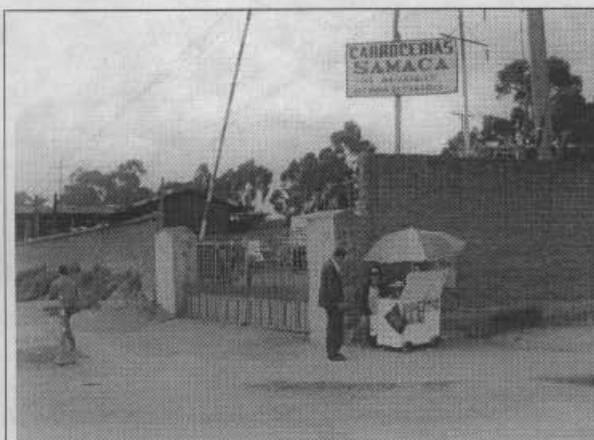
Foto 1. Ingreso al inmueble por la autopista sur.

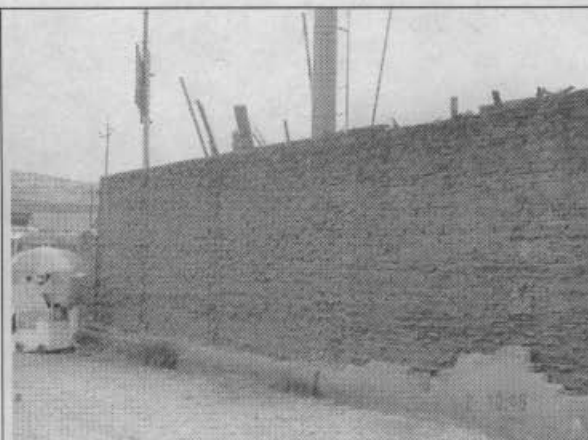
Foto 2. Aspecto del muro de cerramiento sector oriental.

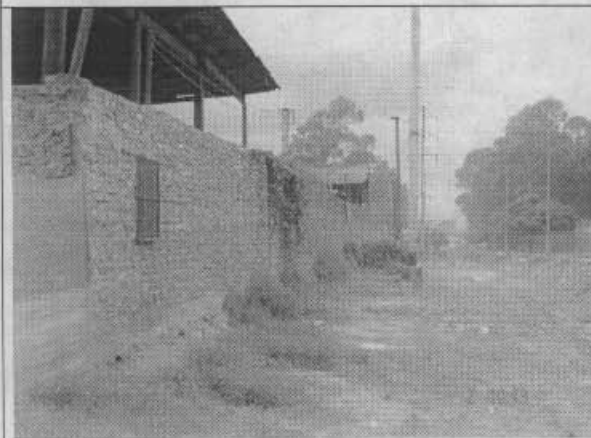
Foto 3. Vista del muro por el sector norte.

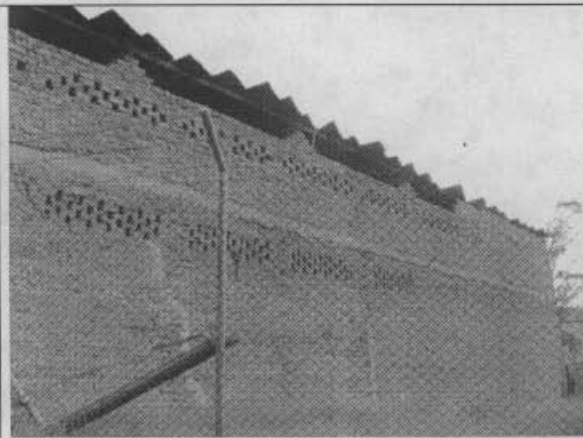
Foto 4. Aspecto del muro por el sector occidental.

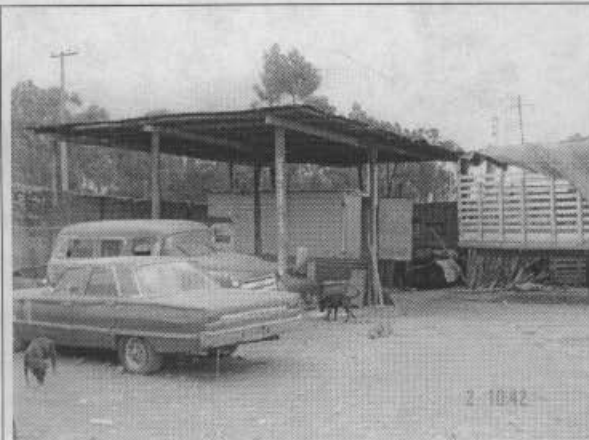
Foto 5. Enramada esquina nororiental.

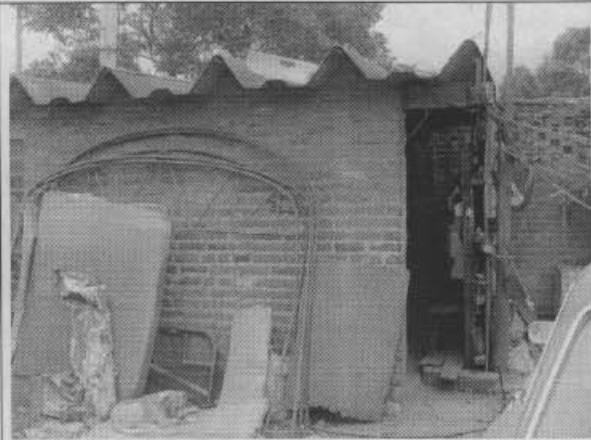
Foto 6. Construcción en mampostería y canaleta.

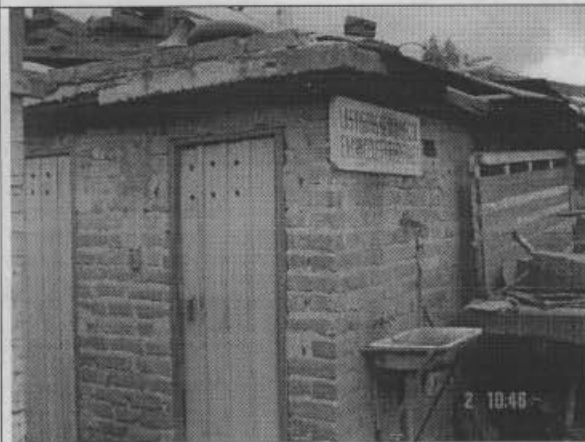
Foto 7. Edificación en mampostería y placa de concreto.

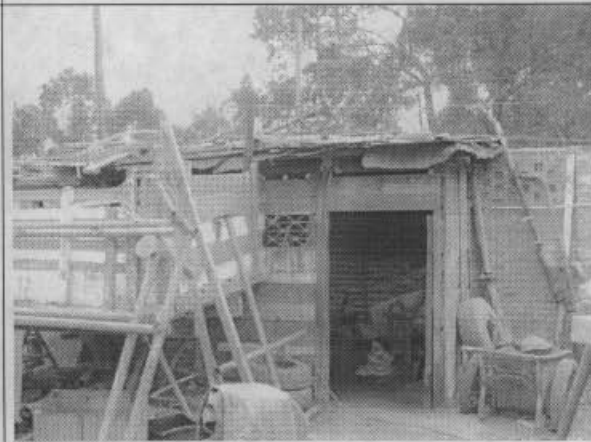
En la actualidad todas las edificaciones son estables ante cargas de servicio, aunque muestran algo de deterioro más marcado en la construcción de madera con cubierta liviana, las enramadas no presentan

Foto 8. Construcción en madera.

- Dar adecuado mantenimiento a las edificaciones en especial la construida en madera con cubierta liviana, de tal manera que se proteja los materiales constitutivos de todos los elementos

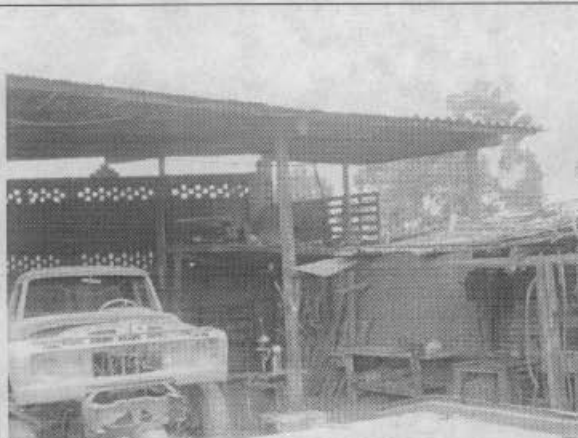
Foto 9. Enramada del sector occidental.

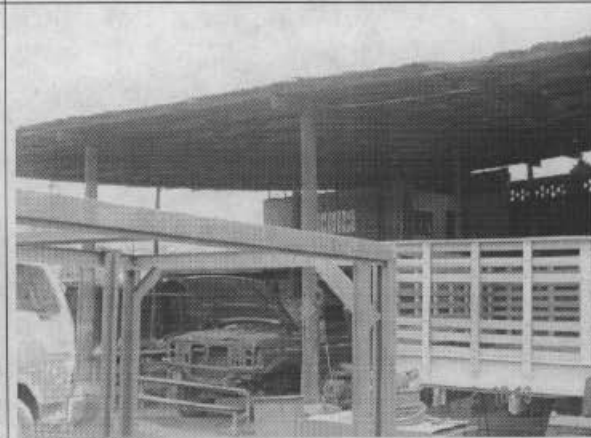
Foto 10. Esquina sur de la enramada occidental.

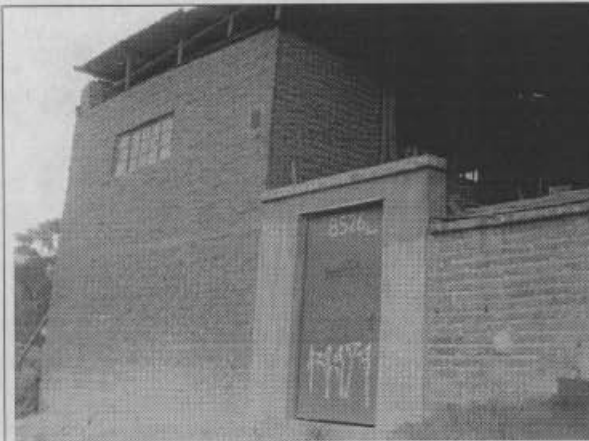
Foto 11. Edificación de dos pisos en la esquina suroccidental.

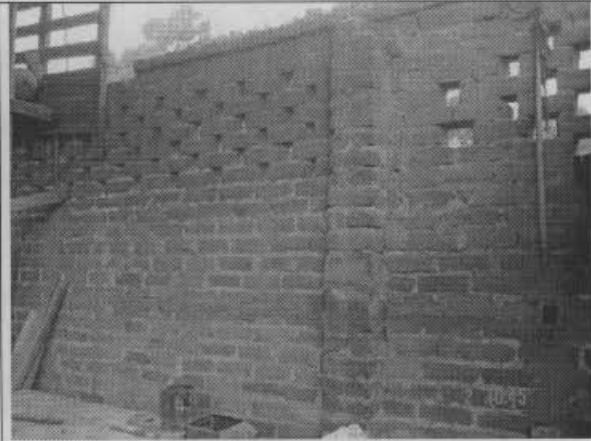
Sin embargo el muro de cerramiento presenta en algunos puntos daños como son: pérdida de verticalidad puntual en un tramo del sector noroccidental, ver foto 12; se encuentran fisuras como se aprecia en la foto 13, la culata occidental en la esquina norte presenta pérdida de verticalidad puntualmente, como se ve en la foto 14.

Foto 12. Pérdida de verticalidad puntual del muro de cerramiento.

- Reparar las fisuras y corregir las pérdidas de verticalidad que presentan puntualmente algunos de los sectores del muro de cerramiento evitando que en el futuro se presenten colapsos parciales

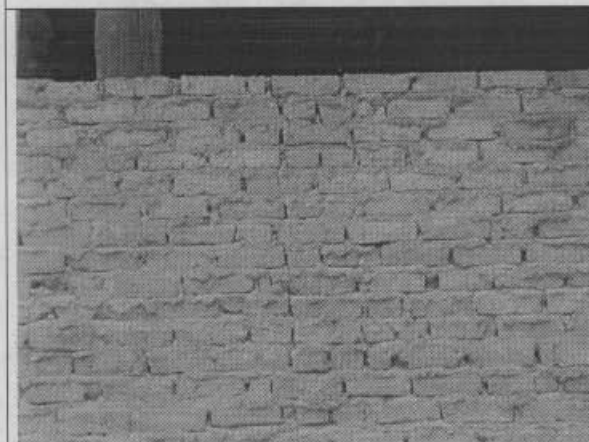
Foto 13. Fisuras en el muro de cerramiento.

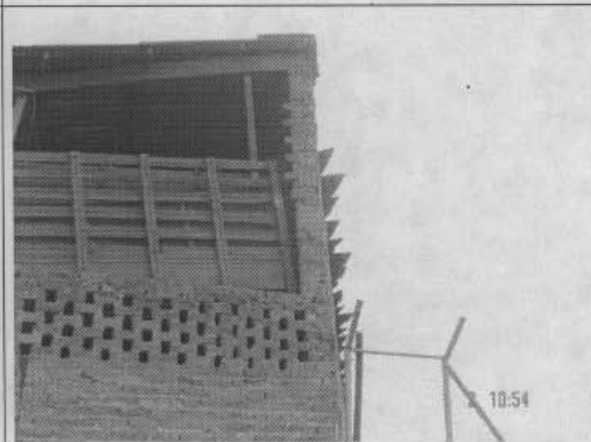
Foto 14. Pérdida de verticalidad de la culata occidental.
