| | <b>CONCEPTO TÉCNICO DE AMENAZA RUINA</b> | Código: | GPR-FT-06 |

| 1.1 CONCEPTO DE AMENAZA RUINA N° CAR: | 2272 |

| 2.5 DIRECCIÓN: | Calle 147 B No. 89 - 76 |
| 2.7 FECHA DE VISITA: | 25 DE ENERO DE 2013 |

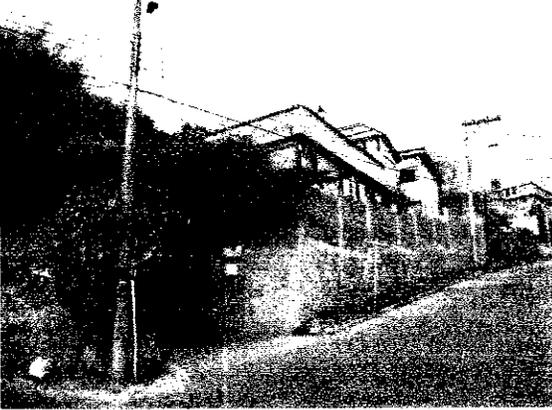
| <b>Foto 1.</b> Vista general del muro objeto de la visita. | <b>Foto 2.</b> Reparaciones de grietas en el extremo occidental. |

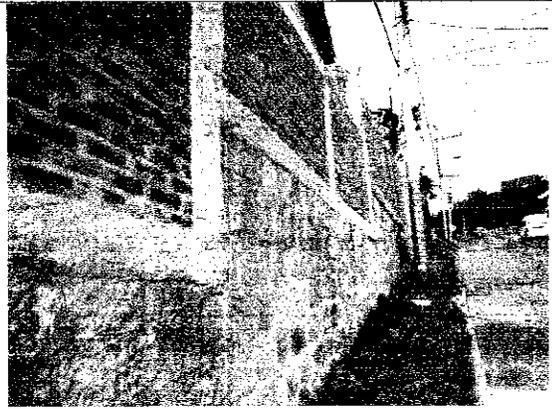
| <b>Foto 3.</b> Se retiró el apuntalamiento, sin deformaciones. | <b>Foto 4.</b> Aspecto general, sin daños visibles. |

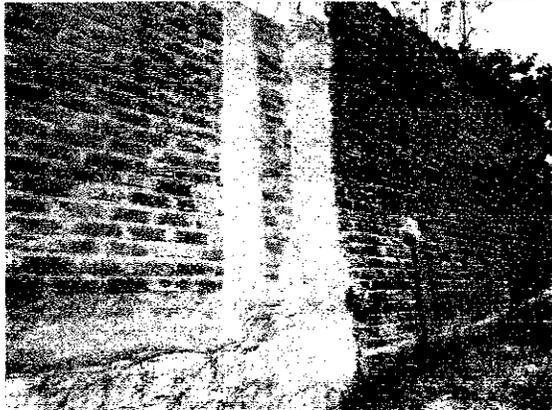
| <b>Foto 5.</b> Construcción de elementos de confinamiento. | <b>Foto 6.</b> Reparación de daños estructurales. |
