CONCEPTO TÉCNICO DE AMENAZA RUINA	Código:	GPR-FT-06
		Versión:	03
		Código Documental:

1.1 CONCEPTO DE AMENAZA RUINA N° CAR:	2274
1.2 ÁREA:	Técnica y de Gestión
1.3 COORDINACIÓN:	Investigación y Desarrollo
1.4 REFERENCIA CRUZADA RADICADO FOPAE:	2013ER138
1.5 RESPUESTA OFICIAL No.	RO-61238

2.1 SOLICITANTE:	INSPECCION 9 A DISTRITAL DE POLICIA
2.2 LOCALIDAD:	(9) FONTIBON
2.3 UPZ:	(75) FONTIBON
2.4 BARRIO O SECTOR CATASTRAL:	VILLEMAR
2.5 DIRECCIÓN:	CALLE 17 B No. 96 C - 46
2.6 CHIP:	AAA0078USHK
2.7 FECHA DE VISITA:	31 DE ENERO DE 2013
2.8 POBLACIÓN BENEFICIADA:	2 Personas - 1 Familia
2.9 ÁREA (m2):	200 m ² (Aproximadamente)

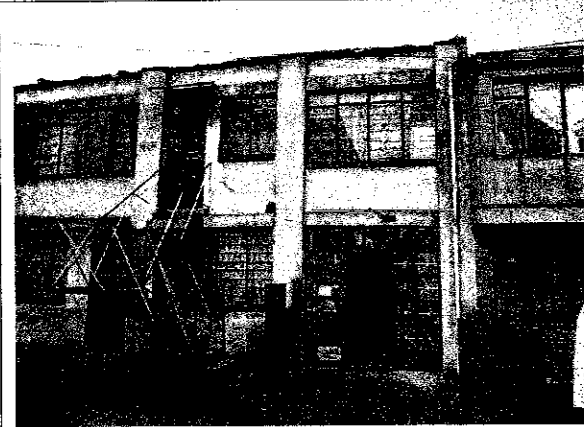
El inmueble objeto de la visita técnica es una edificación de dos pisos, cuya estructura principal esta compuesta de muros de mampostería ladrillo tolete macizo y bloque de arcilla cocida sin reforzamiento. El muro de fachada tiene acabado de pañete y pintura. Los muros internos, que también conforman la estructura, tienen acabados de pañete y pintura. El entepiso lo conforma una placa maciza de concreto reforzado que se apoya en los muros, en el sector central existe una habitación en la cual la placa tiene viguetas de apoyo. La cubierta está compuesta de tejas de fibrocemento soportadas por un entramado de elementos de madera apoyados por los muros. Las escaleras que conducen al segundo nivel están en la zona del antejardín y también son en concreto con soportes metálicos. El aspecto de la zona externa de la edificación al momento de la visita se puede observar en la foto 1 del registro fotográfico.

En el momento de la visita se observó que el muro de fachada se encuentra en buenas condiciones, no se detectan fracturas ni deformaciones en este muro, se observó deterioro incipiente de los acabados. Las escaleras de concreto no tienen evidencias de mal comportamiento estructural. En la fotografía 1 se puede ver el estado del muro de fachada y las escaleras.

Foto 1. Vista general del exterior del inmueble del concepto

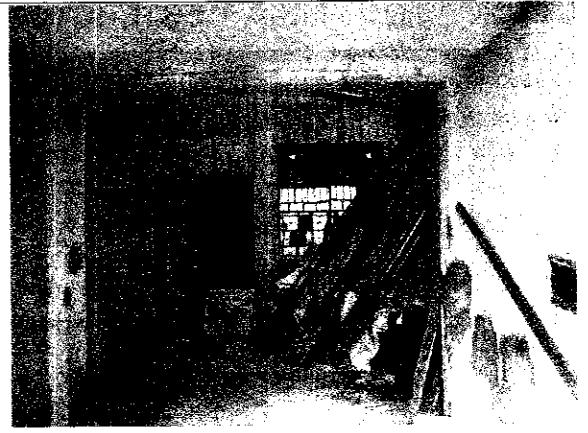
Foto 2. No se observan daños de muros internos.

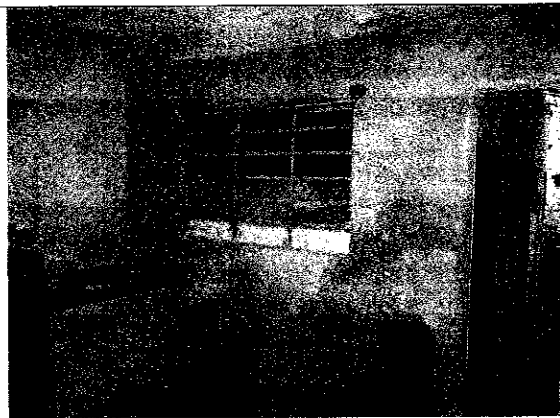
Al interior de la edificación se aprecia que los muros internos, del primer piso, están en buenas condiciones y no evidencia ningún tipo de problema de estabilidad o daño estructural, sin embargo en el sector central se observan muros con manchas y deterioro de los acabados por exceso de humedad, asimismo se observa que se han hecho algunas reparaciones de los acabados en muros del sector frontal. En las fotos 3 a 10 se pueden observar las condiciones descritas de los muros internos del inmueble.

Foto 3. Muro afectado por exceso de humedad.

- Realizar la reparación de los acabados de muros y placa de entepiso afectados por humedad
- Realizar labores de mantenimiento general, periódicamente, de todos los elementos que conforman la edificación, para prevenir y contrarrestar el deterioro y evitar posibles colapsos parciales de elementos estructurales y no estructurales

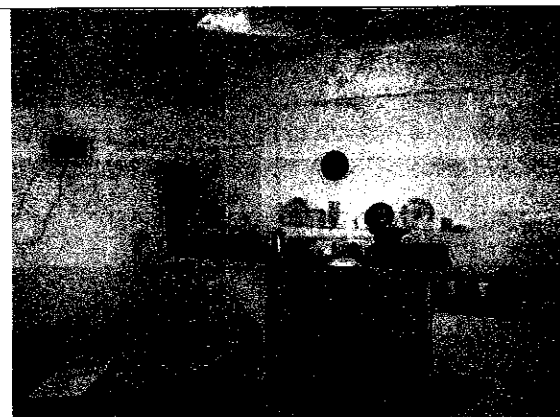
Foto 5. Muro sin afectación estructural, daño de la pintura.

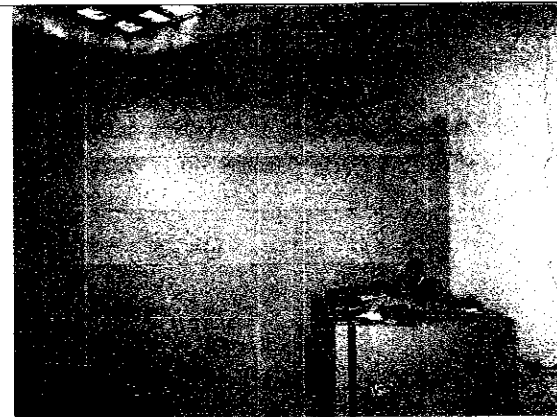
Foto 6. Muros estables sin daño estructural visible.

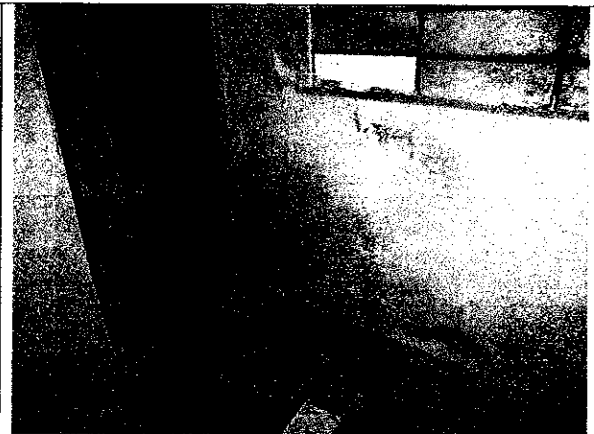
Foto 8. Deterioro de acabados por exceso de humedad.

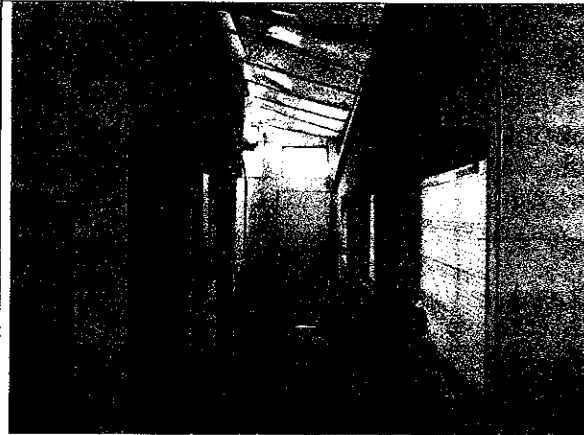
Foto 9. Muros del sector posterior sin daño evidente.

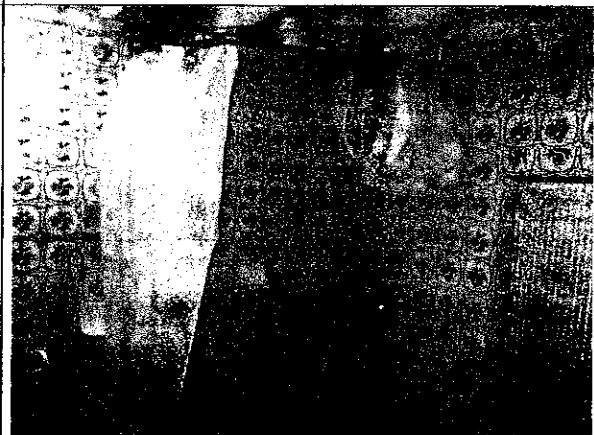
Foto 10. Acabados de muros de baños sin afectaciones.

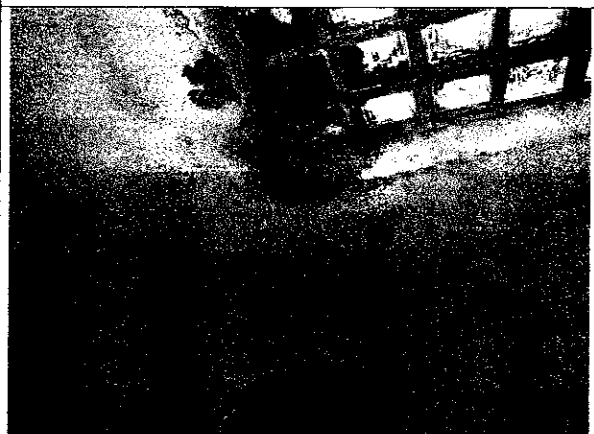
La placa de concreto del entepiso presenta buen estado, en el sector con viguetas ninguno de los elementos de soporte presenta daño estructural, sin embargo se detecta que en los bordes de la zona con bloques de vidrio se presenta daño del acabado por escurrimiento de agua. La cubierta del sector posterior no muestra indicios de problemas funcionales ni estructurales de ese elemento. Las condiciones descritas del entepiso y la cubierta del sector posterior se pueden apreciar en las fotos 11 a 14 del registro fotográfico.

Foto 12. Daño de acabados de placa por humedad.

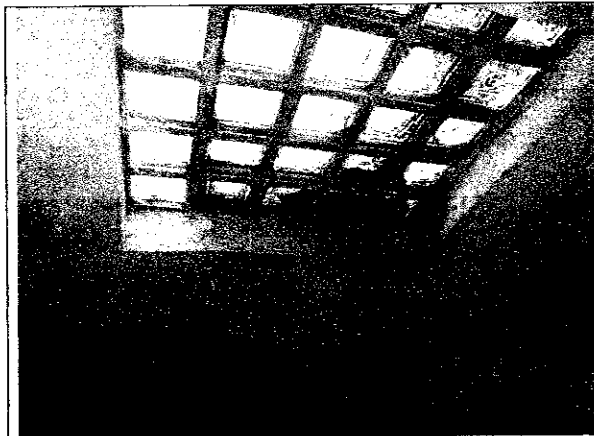
Foto 13. Deterioro de acabados de entepiso por humedad.
