CONCEPTO TÉCNICO DE AMENAZA RUINA	Código:	GPR-FT-06
		Versión:	03
		Código Documental:

1.1 CONCEPTO DE AMENAZA RUINA N° CAR:	2275
1.2 ÁREA:	Técnica y de Gestión
1.3 COORDINACIÓN:	Investigación y Desarrollo
1.4 REFERENCIA CRUZADA RADICADO FOPAE:	2012ER19822
1.5 RESPUESTA OFICIAL No.	RO-60416

2.1 SOLICITANTE:	INSPECCION 8 A DISTRITAL DE POLICIA
2.2 LOCALIDAD:	(8) KENNEDY
2.3 UPZ:	(45) CARVAJAL
2.4 BARRIO O SECTOR CATASTRAL:	EL PROGRESO
2.5 DIRECCIÓN:	TRANSVERSAL 72 D No. 39 I – 23
2.6 CHIP:	AAA0042SKMS Y OTROS
2.7 FECHA DE VISITA:	4 DE FEBRERO DE 2013
2.8 POBLACIÓN BENEFICIADA:	3 Personas – 1 Familia
2.9 ÁREA (m2):	150 m ² (Aproximadamente)

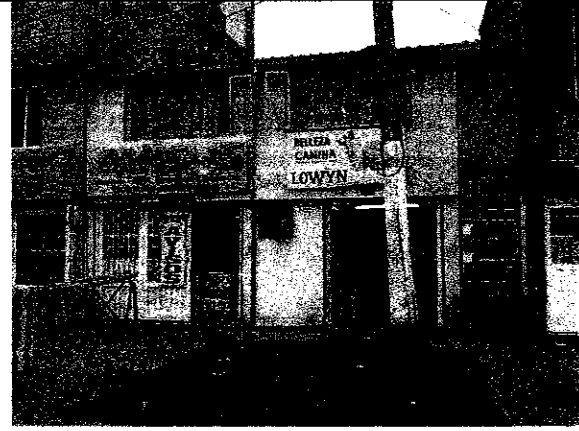
En el momento de la visita se observó que el muro de fachada se encuentra en buenas condiciones, no se detectan fracturas ni deformaciones en este muro, se observó deterioro incipiente de los acabados. En la fotografía 1 se puede ver el estado del muro de fachada.

Foto 1. Vista general del exterior del inmueble del concepto

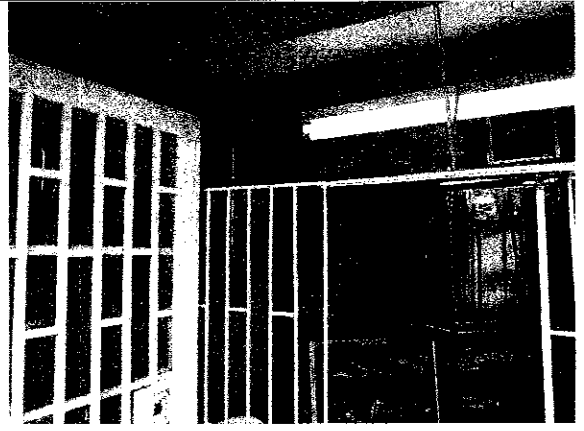
Foto 2. No se observan daños de muros del primer piso.

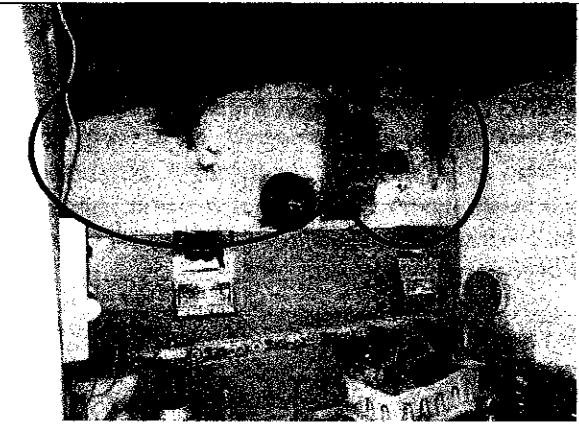
Foto 3. Muro con reparación de los acabados.

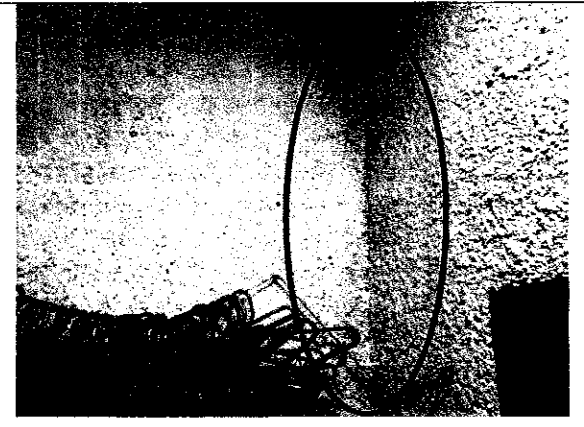
Foto 4. Algunas fisuras en muros de segundo piso.

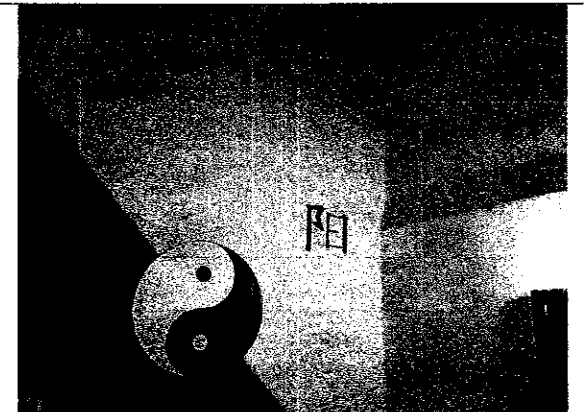
Foto 6. Muros estables sin daño estructural visible.

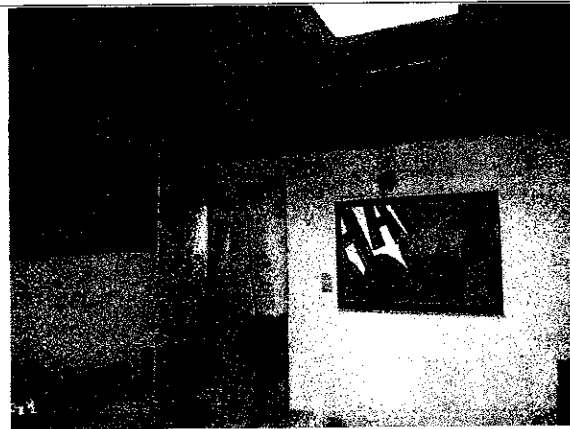
Foto 8. Muros de segundo piso sin afectaciones.

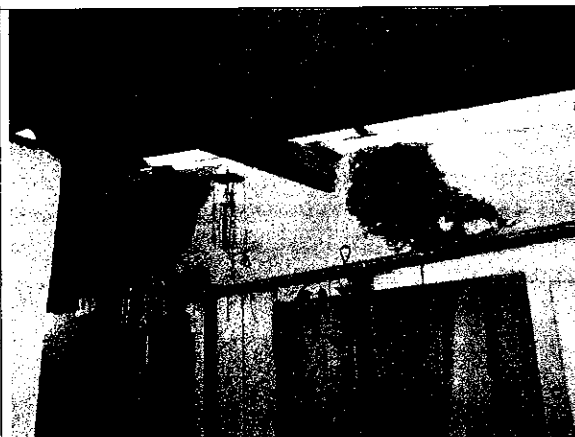
Foto 11. Reparación de los acabados del dintel.

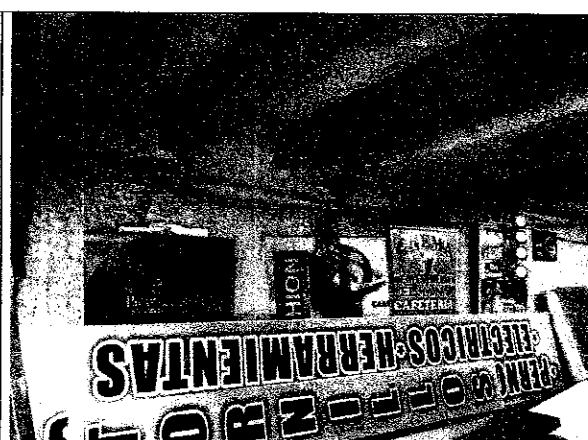
Foto 14. Viguetas en buenas condiciones.

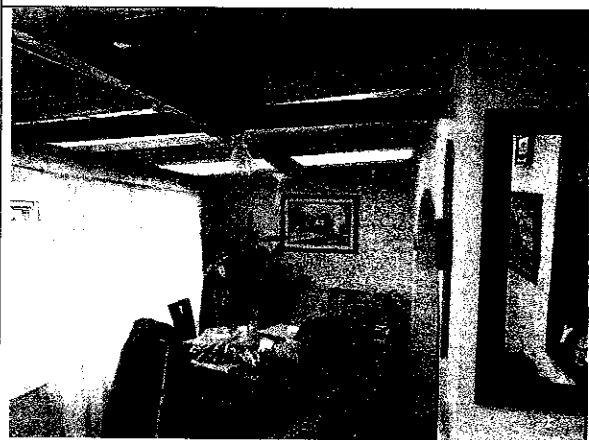
Foto 15. Elementos de cubierta sin daño visible.
