<b>ALCALDÍA MAYOR DE BOGOTÁ D.C.</b> Fondo Prevención y Atención Emergencias	<b>CONCEPTO TÉCNICO DE AMENAZA RUINA</b>	Código:	GPR-FT-06
		Versión:	03
		Código Documental:

1.1 CONCEPTO DE AMENAZA RUINA N° CAR:	2282
1.2 ÁREA:	TÉCNICA Y DE GESTIÓN
1.3 COORDINACIÓN:	INVESTIGACIÓN Y DESARROLLO
1.4 REFERENCIA CRUZADA RADICADO FOPAE:	2013ER1734
1.5 RESPUESTA OFICIAL No.	RO-61416

2.1 SOLICITANTE:	ALCALDÍA LOCAL DE SANTA FE
2.2 LOCALIDAD:	3 - SANTA FE
2.3 UPZ:	95 - LAS CRUCES
2.4 BARRIO O SECTOR CATASTRAL:	LAS CRUCES
2.5 DIRECCIÓN:	CARRERA 8 No. 2 - 67
2.6 CHIP:	AAA0201WWXS
2.7 FECHA DE VISITA:	13 DE FEBRERO DE 2013
2.8 POBLACIÓN BENEFICIADA:	-
2.9 ÁREA (m <sup>2</sup> ):	1500 (Aproximadamente)

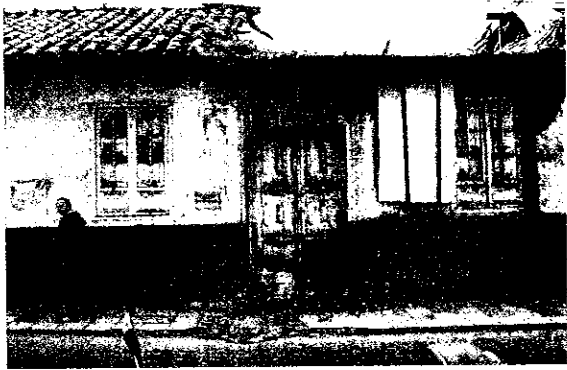
La edificación 1 evidencia colapsos generales del sistema de cubierta, los muros presentan daños parciales, pérdida de unidades de mampostería y deterioro generalizado, lo cual al parecer ha generado afectaciones leves sobre la vivienda vecina del costado sur (ver fotografías 1 a 6). La edificación 2 posee posibles deficiencias constructivas pues es heterogénea en las unidades de mampostería y se desconoce la eficacia de su aparejo (ver fotografía 7). La edificación 3 presenta colapso generalizado del sistema de entrepiso, solamente conserva la estructura básica de soporte de cubierta y presenta deterioro generalizado de los muros (ver fotografía 8). La edificación 4 demuestra daños por colapsos de cubierta y pérdida de unidades de teja metálica (ver fotografía 9), por otro lado el muro posterior de la misma al no tener refuerzo ni confinamiento puede generar caídas de material sobre el predio colindante.

Foto 1. Parte norte de la fachada del inmueble	Foto 2. Parte sur de la fachada del inmueble

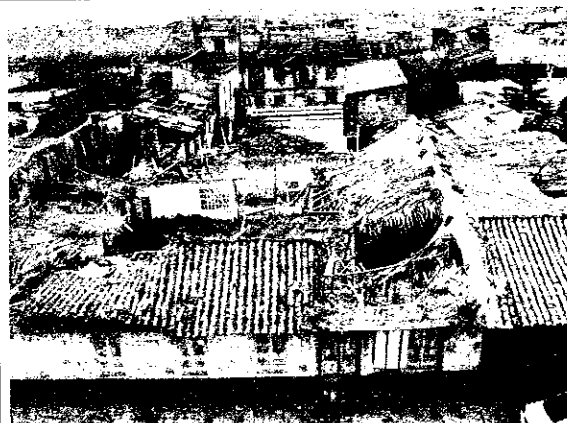
Foto 3. Vista general del predio	Foto 4. División de estructuras dentro del predio

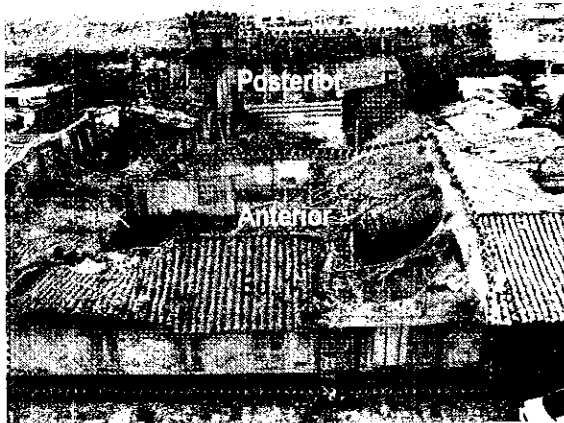
Dentro del predio se encuentran distintos tipos de estructuras que serán referidas de la siguiente manera: edificación de la zona anterior (ver fotografía 4) y tres edificaciones de la zona posterior (ver fotografía 4) en los costados norte, occidente y sur.

La edificación de la zona anterior (edificación 1 en la fotografía 4) tiene en planta forma de "U" o de "C", se conforma de muros de carga de 1 piso de mampostería de adobe sin refuerzo con machones del mismo material que ejercen confinamiento parcial en dirección vertical (ver fotografía 10). La cubierta es en teja de barro sobre esterilla de caña y tierra armada con estructura de madera y cielorraso de esterilla de caña, hacia la fachada sobresale en voladizo con cielorraso de madera aserrada.

- Reparar el muro del costado sur de la edificación de la zona anterior (edificación 1 en la fotografía 4) que colinda con la edificación vecina para evitar afectaciones de gravedad sobre la misma.

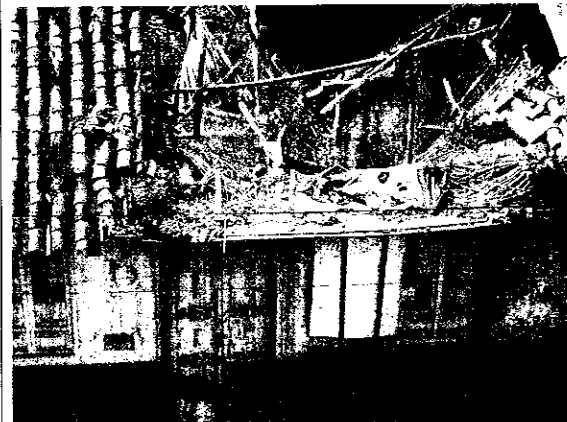
En términos generales, las edificaciones poseen daños fuertes en los sistemas de cubierta y considerables en las estructuras de soporte de cargas, se considera la posibilidad de colapsos parciales de cubiertas y no se descarta la misma en los muros bajo las condiciones de carga normales de servicio. Asimismo, el voladizo de cubierta en la fachada del inmueble presenta daños y puede generar la caída de materiales sobre transeúntes adyacentes (ver fotografías 5 y 10).

Foto 5. Daños de la cubierta en la fachada en el costado norte de la zona anterior	Foto 6. Daños de la cubierta y muros del costado norte de la edificación de la zona anterior

- Retirar los escombros de las edificaciones, deshacer los cielorrasos afectados y las partes de la cubierta con daños fuertes, principalmente en la fachada para evitar afectaciones a la población transeúnte.

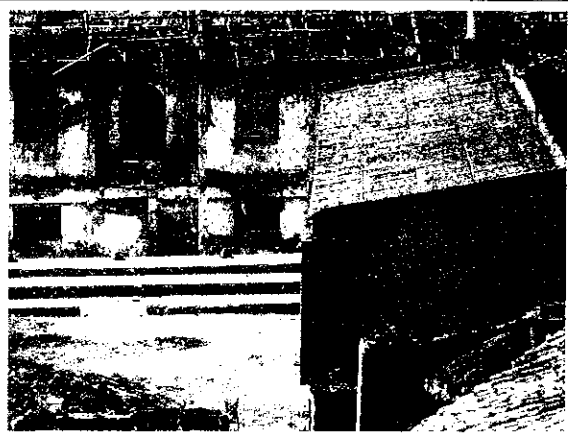
La edificación de la zona posterior en el costado norte (edificación 2) es de dos pisos y su estructura es de mampostería mixta de ladrillo tolete de arcilla cocida y bloque de arcilla cocida de perforación horizontal sin refuerzo y con elementos de confinamiento parcial aparentemente de concreto reforzado (ver fotografía 7). Los sistemas estructurales de entrepiso y de cubierta no se identificaron debido a que no fue posible el ingreso.

Foto 7. Edificación de la zona posterior en el costado norte

- Realizar un estudio estructural para el reforzamiento de los muros y de las edificaciones en general y ejecutar las acciones y recomendaciones que este indique, en caso contrario se debe evaluar la pertinencia de demoliciones parciales de algunas o todas las edificaciones. Para esto debe tenerse en cuenta que según el Decreto Distrital 606 de 2001 "Por medio del cual se adopta el inventario de algunos Bienes de Interés Cultural, se define la reglamentación de los mismos y se dictan otras disposiciones", el predio se localiza en el Sector de Interés Cultural denominado Sector Antiguo Las Cruces y cuenta con Categoría CT (Conservación Tipológica), por lo que cualquier intervención debe tener concepto del Instituto Distrital de Patrimonio Cultural (IDPC) como autoridad competente en materia de los bienes de interés cultural del ámbito Distrital.

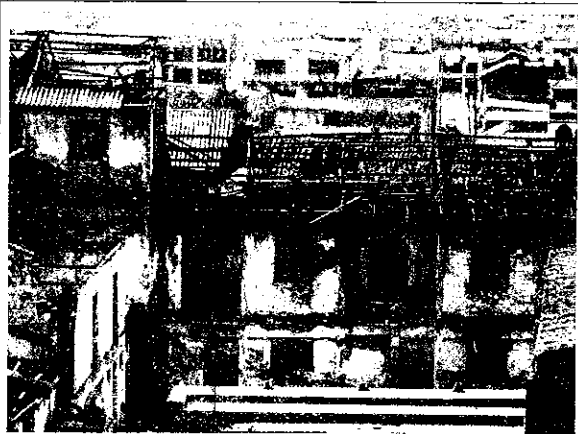
La edificación de la zona posterior en el costado occidental (edificación 3) es una estructura de dos a tres pisos con pórtico de concreto reforzado y muros de mampostería de arcilla cocida, aparentemente no conserva la estructura de entrepiso (ver fotografía 8). La cubierta actualmente se compone solamente de elementos de madera rolliza soportadas por cerchas de madera aserrada.

Foto 8. Edificación de la zona posterior en el costado occidental

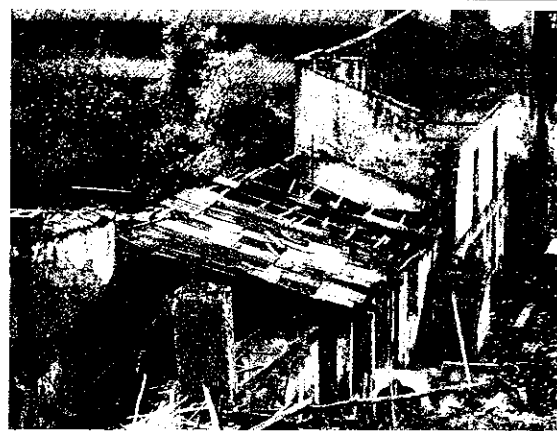
La edificación de la zona posterior en el costado sur (edificación 4) es una estructura de 1 a 2 pisos de mampostería de ladrillo tolete de arcilla cocida sin refuerzo ni confinamiento, parte de ella posee cubierta de vigas de madera aserrada que soportan tejas de lámina metálica (ver fotografía 9). El sistema estructural de entrepiso no se identificó debido a que no fue posible el ingreso.

Foto 9. Edificación de la zona posterior en el costado sur

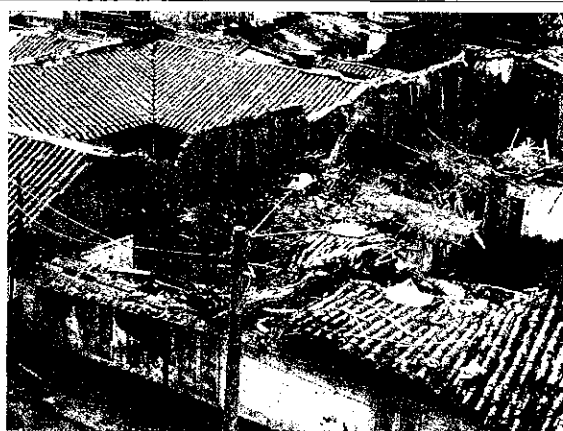
Foto 10. Edificación de la zona anterior en costado sur
