<p>ALCALDIA MAYOR DE BOGOTÁ D.C. Fondo Prevención y Atención Emergencias</p>	<h2>CONCEPTO TÉCNICO DE AMENAZA RUINA</h2>	Código:	GPR-FT-06
		Versión:	03
		Código Documental:

1.1 CONCEPTO DE AMENAZA RUINA N° CAR:	2291
1.2 ÁREA:	Técnica y de Gestión
1.3 COORDINACIÓN:	Investigación y Desarrollo
1.4 REFERENCIA CRUZADA RADICADO FOPAE:	2013ER2118
1.5 RESPUESTA OFICIAL No.	RO-62292

2.1 SOLICITANTE:	Alcaldía Local de Teusaquillo
2.2 LOCALIDAD:	13 – TEUSAQUILLO
2.3 UPZ:	101 – TEUSAQUILLO
2.4 BARRIO O SECTOR CATASTRAL:	LA SOLEDAD
2.5 DIRECCIÓN:	CARRERA 24 No. 34 – 12
2.6 CHIP:	AAA0082WLNx
2.7 FECHA DE VISITA:	11 DE ABRIL DE 2013
2.8 POBLACIÓN BENEFICIADA:	6 personas – 2 Familias
2.9 ÁREA (m²):	500 (Aproximadamente)

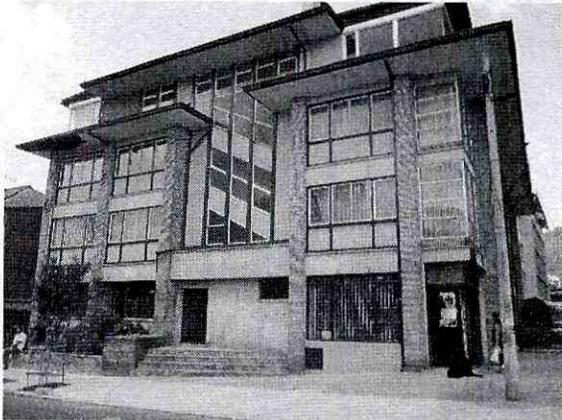
En la actualidad el inmueble se encuentra habitado y es utilizado como vivienda. Los muros de fachada se encuentran en buenas condiciones, no presenta afectaciones como fisuras o agrietamientos, la puerta y las ventanas de fachada no tienen daños, el estado actual de estos elementos se puede apreciar en la fotografías 1, 2, 5 y 6.

<p>Foto 1. Vista de la fachada. Se observa en buen estado.</p>	<p>Foto 2. Vista de los muros internos. Se observa que no presentan ningún tipo de afectación.</p>

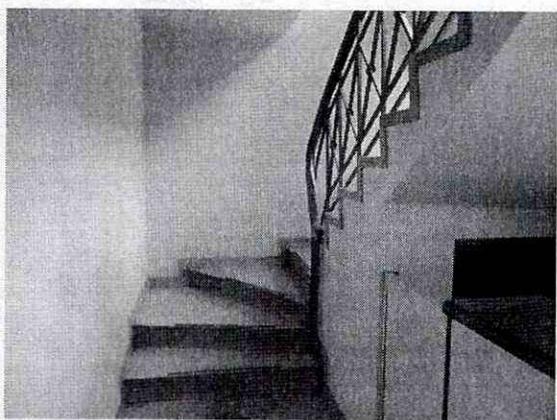
Interiormente, los muros no presentan daños o afectaciones que indiquen mal comportamiento estructural o problemas de estabilidad como se puede observar en las fotografías 2, 3, 5, 6 y 10.

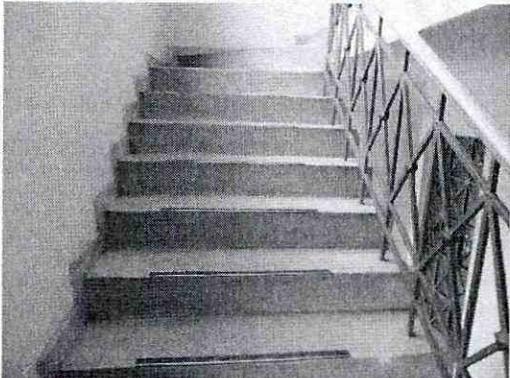
<p>Foto 3. Estado actual del acceso principal de la edificación a los pisos superiores. Se observa en buen estado.</p>	<p>Foto 4. Estado de los corredores de la parte frontal de la edificación. Se observa agrietamientos que no comprometen la estructura de las escaleras.</p>

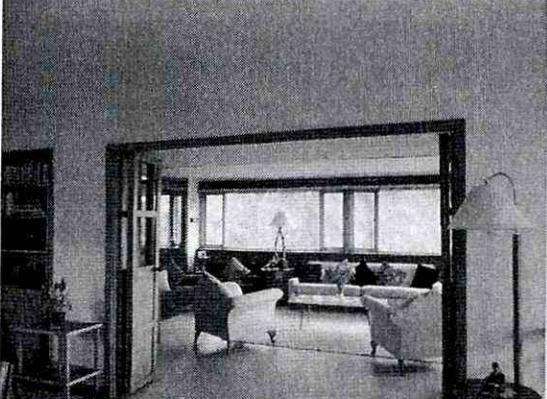
<p>Foto 5. Vista general del tercer piso de la edificación.</p>	<p>Foto 6. Estado actual de los muros interiores en el tercer piso de la edificación.</p>

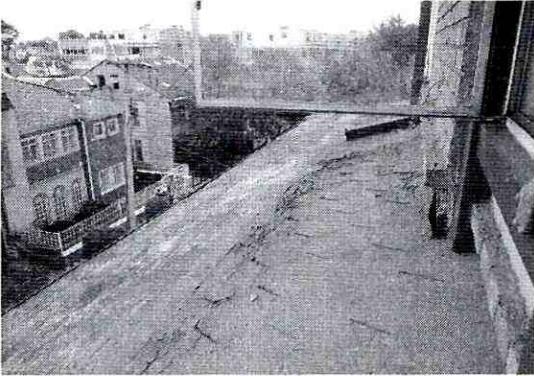
Foto 7. Estado actual del muro de lindero hacia la parte posterior de la edificación.

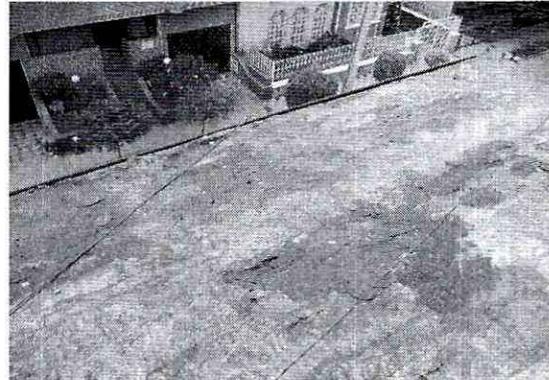
La cubierta no presenta deflexiones ni deterioro en sus elementos estructurales como se puede ver en la fotografías 1, 7, 8, 9 y 11. Sin embargo, en las fotografías se observa una zona afectada que a corresponde a una cubierta en voladizo ubicada en el tercer piso de la edificación, los desprendimientos evidenciados hacia el costado occidental del predio evaluado (ver fotografía 9), debido a que no comprometieron la estabilidad y habitabilidad del predio, dado que las afectaciones se presentaron sobre elementos no estructurales.

Foto 8. Estado actual de la cubierta en voladizo hacia la parte intermedia de la edificación. Se observa un deterioro progresivo de la cubierta debido a la falta de mantenimiento.

- Desmontar la cubierta en voladizo actual y reemplazarla en su totalidad, para prevenir su colapso y contrarrestar el deterioro progresivo que presentan los demás elementos. Esta actividad debe ser ejecutada y supervisada por personal técnico y profesional idóneo.
- Establecer un programa de mantenimiento de todos los elementos de la edificación.

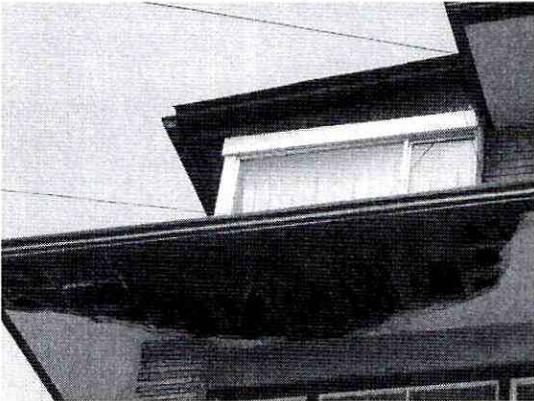
Foto 9. Estado actual de la cubierta en voladizo del tercer piso hacia la parte nor occidental de la edificación. Se observa colapso parcial de elementos de la cubierta conformado por mortero y una malla eslabonada metálica.

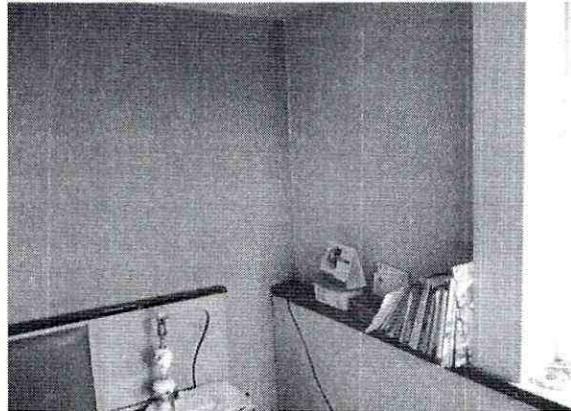
Foto 10. Estado actual de los muros interiores en el tercer piso de la edificación.

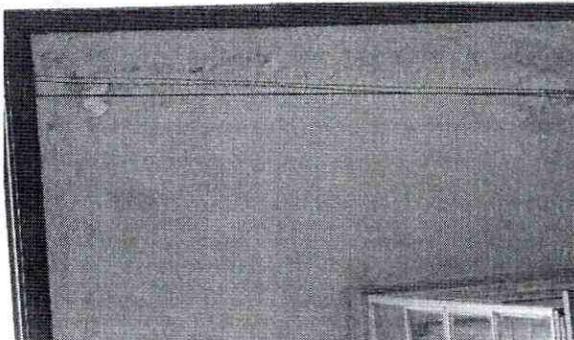
Foto 11. Estado actual de la cubierta en voladizo del tercer piso hacia la parte sur occidental de la edificación.

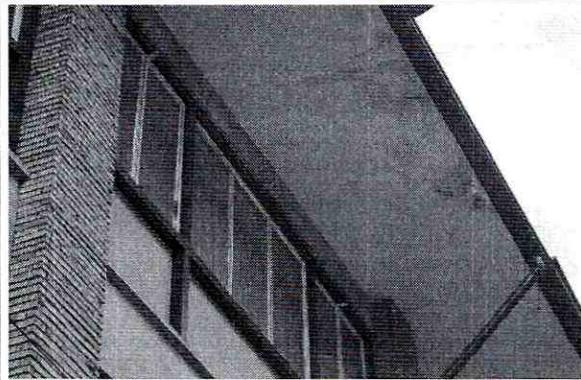
Foto 12. Estado actual de la cubierta en voladizo del tercer piso hacia la parte sur oriental de la edificación. Se observa humedad generalizada
