CONCEPTO TÉCNICO DE AMENAZA RUINA	Código:	GPR-FT-06
		Versión:	03
		Código Documental:

1.1 CONCEPTO DE AMENAZA RUINA N° CAR:	2294
1.2 ÁREA:	Técnica y de Gestión
1.3 COORDINACIÓN:	Investigación y Desarrollo
1.4 REFERENCIA CRUZADA RADICADO FOPAE:	2013ER4347
1.5 RESPUESTA OFICIAL No.	RO-62395

2.1 SOLICITANTE:	ALCALDÍA LOCAL DE LA CANDELARIA
2.2 LOCALIDAD:	(17) LA CANDELARIA
2.3 UPZ:	(94) LA CANDELARIA
2.4 BARRIO O SECTOR CATASTRAL:	SANTA BÁRBARA
2.5 DIRECCIÓN:	CALLE 6D No. 3 A -84 (MUROS DE CERRAMIENTO)
2.6 CHIP:	AAA0033ENSY
2.7 FECHA DE VISITA:	ABRIL 22 DE 2013
2.8 POBLACIÓN BENEFICIADA:	1 Persona - 1 Familia
2.9 ÁREA (m2):	200 m ² (Aproximadamente)

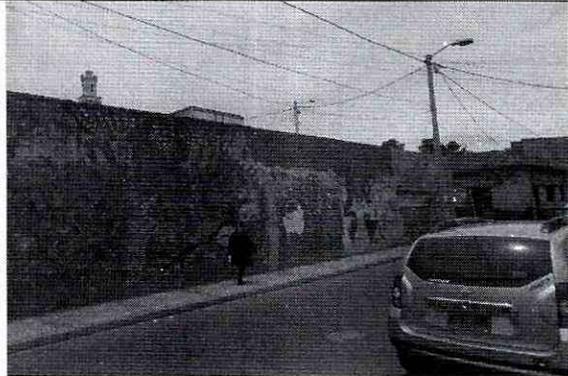
En las fotografías 1 y 2 se puede observar el aspecto general del muro de cerramiento.

Foto 1. Vista general del muro de cerramiento del costado occidental del predio.

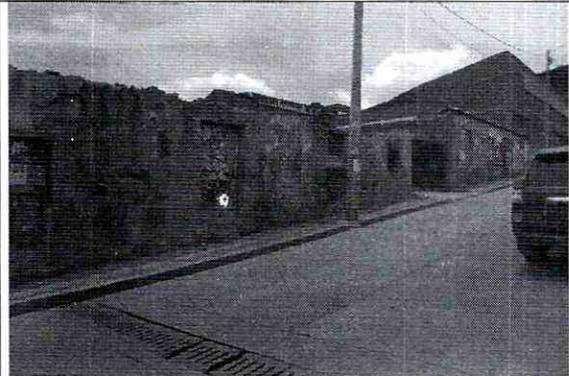
Foto 2. Muro de cerramiento del costado sur.

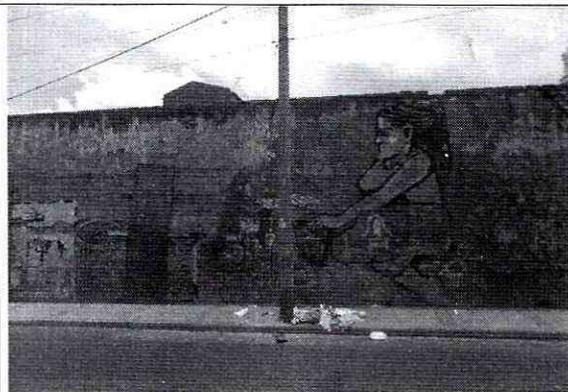
Foto 3. Vista general del muro de la cara externa del muro de cerramiento del costado occidental.

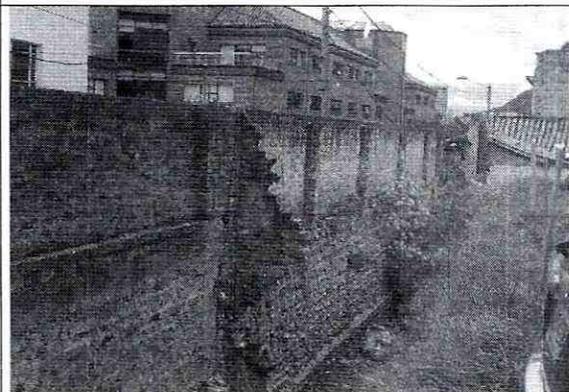
Foto 4. Cara interna del muro del costado occidental.

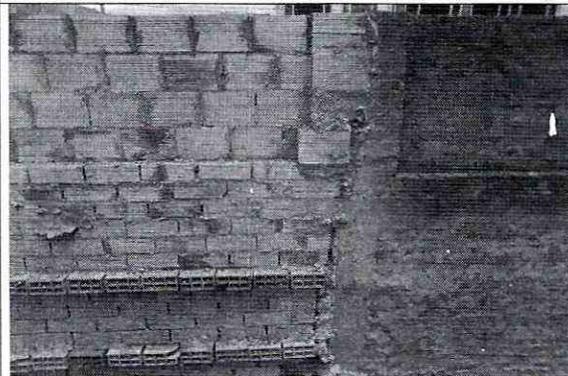
Foto 5. Unidades de mampostería del muro del costado occidental en buenas condiciones.

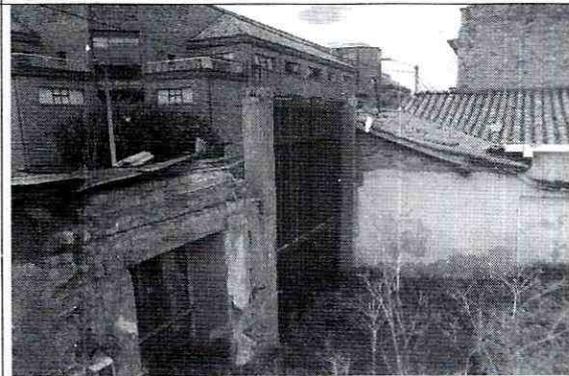
En general el muro de cerramiento del costado occidental se encuentra en buenas condiciones, no se detectan condiciones de inestabilidad, no se observan agrietamientos ni fisuras, ni en la cara exterior ni en la cara interna; las unidades de mampostería, ladrillo tolete y bloques de arcilla, que lo conforman se encuentran en buen estado, en las fotografías 3 a 5 se pueden apreciar las condiciones del muro del costado occidental; las columnas del extremo norte del muro no presentan problemas estructurales, la puerta metálica se encuentran en buen estado y el apoyo en las columnas no evidencia daños, como se ve en la foto 6.

Foto 6. Extremo norte del muro del costado occidental, localización de puertas de acceso.

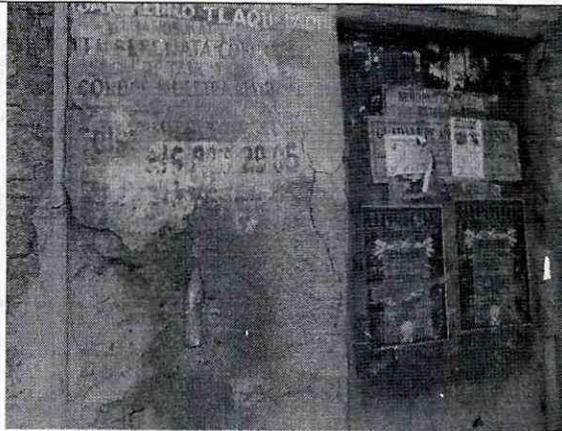
En la cara exterior del muro del costado sur se observan agrietamientos, fisuras y desprendimientos del pañete de acabado, como se aprecia en las fotos 7 y 8; hay desprendimientos parciales de adobes y algunos sectores del muro en tapia pisada, como se ve en la foto 9. En la cara interna se detectaron grietas y desprendimientos de unidades de adobe, se aprecian daños en la parte superior y pérdida de verticalidad, en la foto 10 se puede observar el estado general de la cara interna del muro del costado sur.

Foto 7. Grietas en la cara externa del muro del costado sur.

- Proveer medidas de seguridad y aislamiento en la zona de influencia del muro de cerramiento del costado sur
- Reparar las zonas del muro de cerramiento del costado sur que presentan agrietamientos, desprendimientos de unidades de adobe y fisuras
- Realizar mantenimiento general al muro para prevenir el deterioro

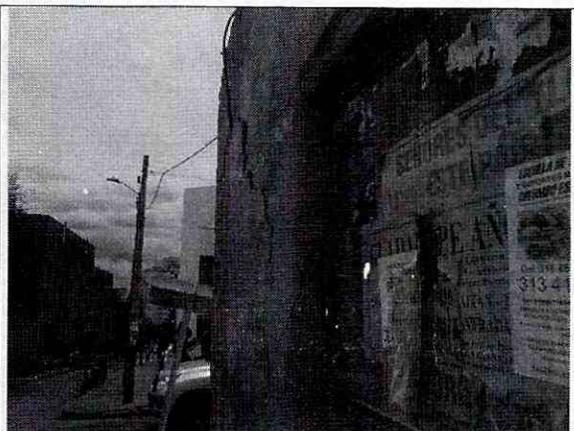
En líneas generales se observa daño fuerte en el muro de cerramiento del costado sur, hay deterioro generalizado en este elemento. Ante las cargas normales de servicio se evidencia posibilidad de colapso del extremo occidental del muro de cerramiento del costado sur.

Foto 8. Daños en el extremo occidental del muro del costado sur.

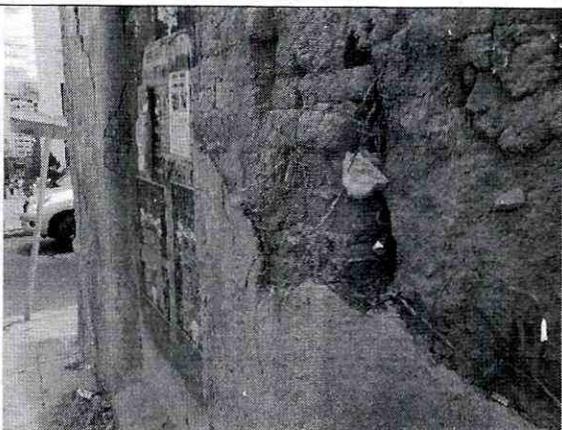
Foto 9. Desprendimientos de adobes del muro del costado sur.

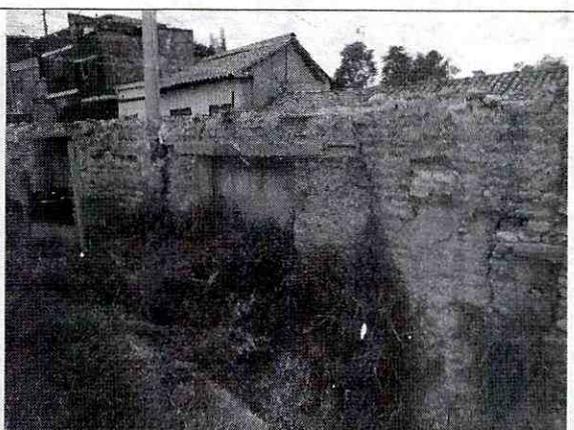
Foto 10. Agrietamientos y deterioro en la cara interna del muro del costado sur.
