CONCEPTO TÉCNICO DE AMENAZA RUINA	Código:	GPR-FT-06
		Versión:	03
		Código Documental:

1.1 CONCEPTO DE AMENAZA RUINA N° CAR:	2298
1.2 ÁREA:	Técnica y de Gestión
1.3 COORDINACIÓN:	Investigación y Desarrollo
1.4 REFERENCIA CRUZADA RADICADO FOPAE:	2013ER5643
1.5 RESPUESTA OFICIAL No.	RO-62411

2.1 SOLICITANTE:	ALCALDÍA LOCAL DE LA CANDELARIA
2.2 LOCALIDAD:	(17) LA CANDELARIA
2.3 UPZ:	(93) LAS NIEVES
2.4 BARRIO O SECTOR CATASTRAL:	CENTRO ADMINISTRATIVO
2.5 DIRECCIÓN:	CARRERA 9 No. 9 - 61
2.6 CHIP:	AAA0030LXJZ
2.7 FECHA DE VISITA:	ABRIL 18 DE 2013
2.8 POBLACIÓN BENEFICIADA:	1 Persona - 1 Familia
2.9 ÁREA (m2):	150 m ² (Aproximadamente)

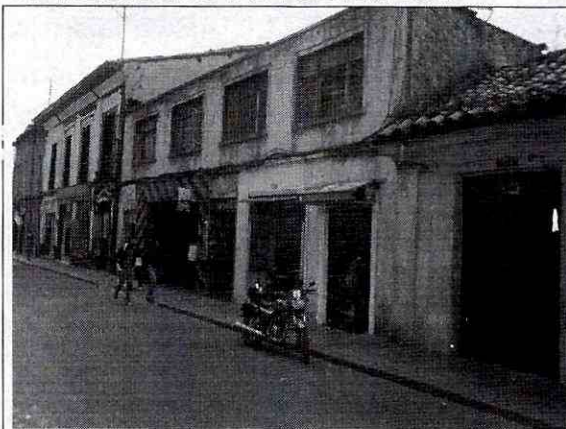
El muro de fachada se encuentra en buen estado, no se observan agrietamientos ni fisuras, no se evidencian daños que afecten la estabilidad de la edificación, los acabados del muro no presentan deterioro, en las fotografías 1 y 2 se puede apreciar el estado general de la fachada de la edificación.

Foto 1. Vista general de la fachada de la edificación.

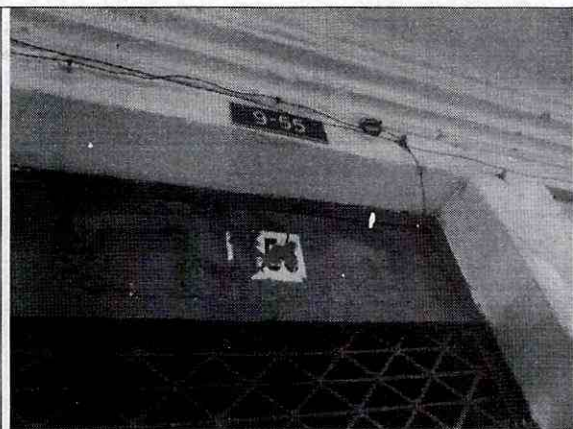
Foto 2. Muro de fachada en buenas condiciones.

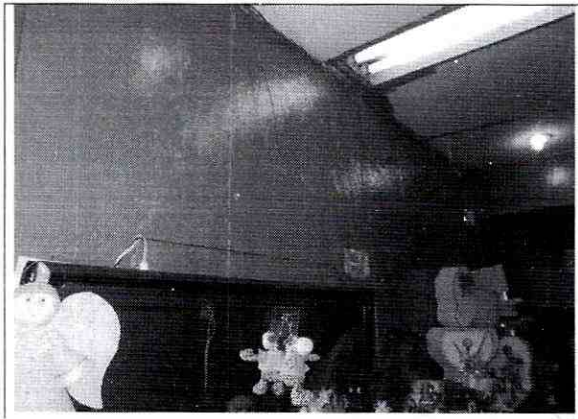
En general los muros internos del inmueble se encuentran en buenas condiciones, no se aprecian afectaciones estructurales, no se observan grietas ni fisuras, no hay daños en los acabados de pañete y pintura, no evidencian condiciones de inestabilidad, en las fotos 3 a 7 se puede observar el estado general de los muros internos de la edificación. El cielo raso bajo cubierta que se encuentra localizado en los locales comerciales, se encuentra en buen estado, no se observan daños en acabados, no se evidencian desprendimientos, en las fotografías 8 a 10 se pueden ver los diferentes tipos de cielo raso ubicados en los locales comerciales; sin embargo, en la parte posterior del local ubicado en la nomenclatura No. 9 – 57 se identificó deterioro en los elementos de madera que conforman el cielo raso de esta zona del local, como se puede observar en las fotos 11 y 12 del registro fotográfico, en el momento de la visita se pudo constatar que se estaban realizando arreglos de reparación en este sector del cielo raso.

Foto 3. Aspecto general de los muros internos de la edificación.

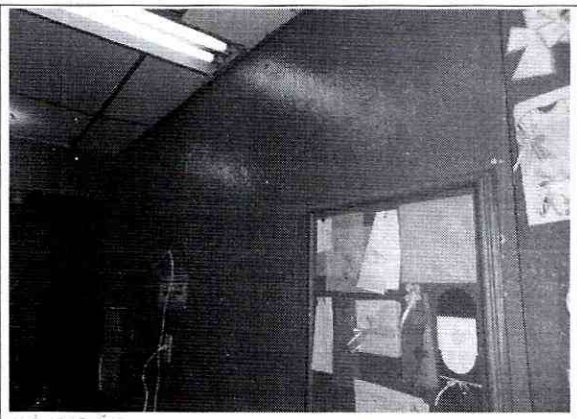
Foto 4. Acabados de muros internos en buenas condiciones.

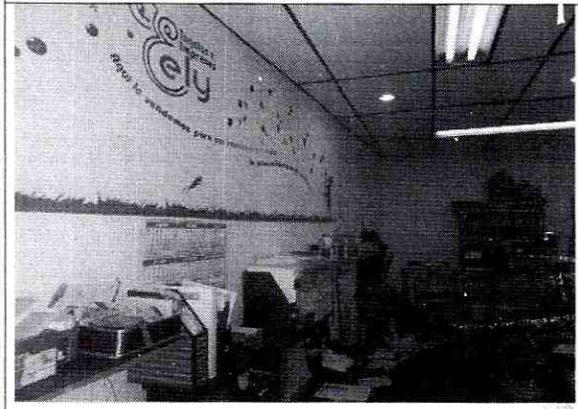
Foto 5. Muros internos de uno de los locales intermedios.

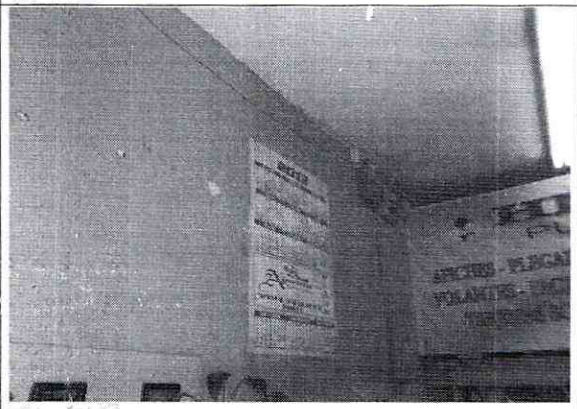
Foto 6. Muros internos en buen estado.

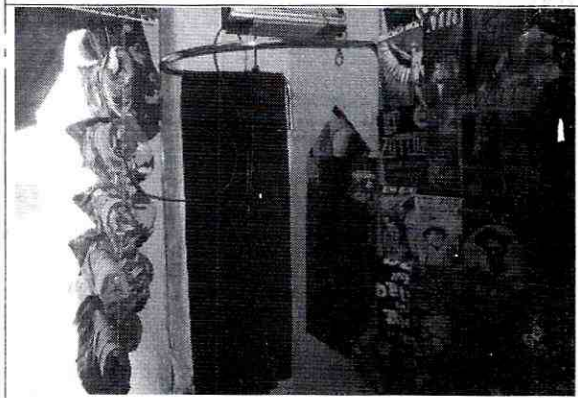
Foto 7. Aspecto de los muros del local ubicado en la nomenclatura No. 9 - 63

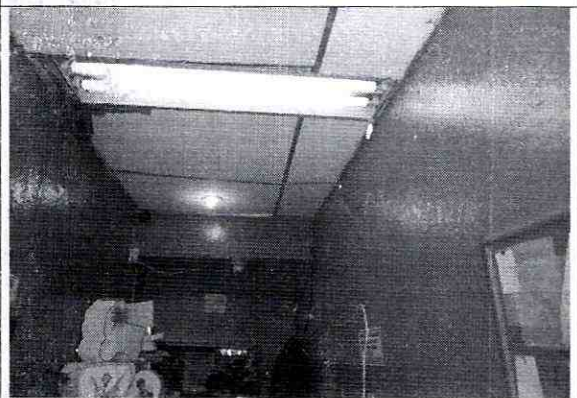
Foto 8. Vista del cielo raso bajo la cubierta.

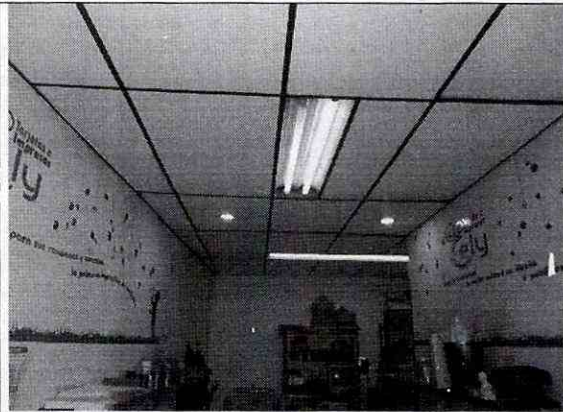
Foto 9. Elementos de cielo raso en buenas condiciones.

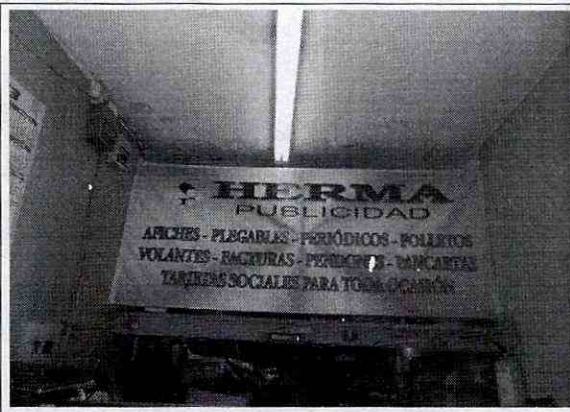
Foto 10. Acabados del cielo raso en buen estado.

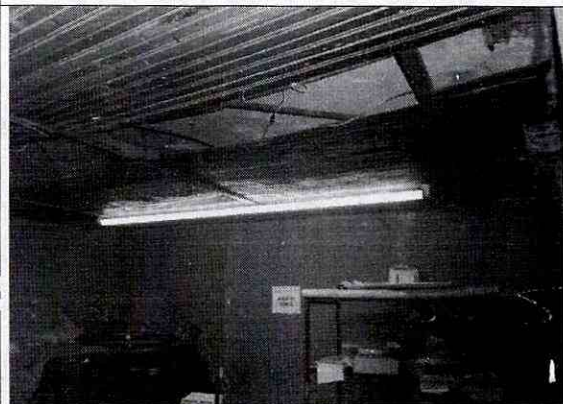
Foto 11. Cielo raso en madera del local ubicado en la nomenclatura No. 9 - 57

- Continuar hasta concluir con la reparación del cielo raso bajo cubierta del local ubicado en la nomenclatura No. 9 - 57
- Realizar mantenimiento general a toda la edificación para prevenir el deterioro

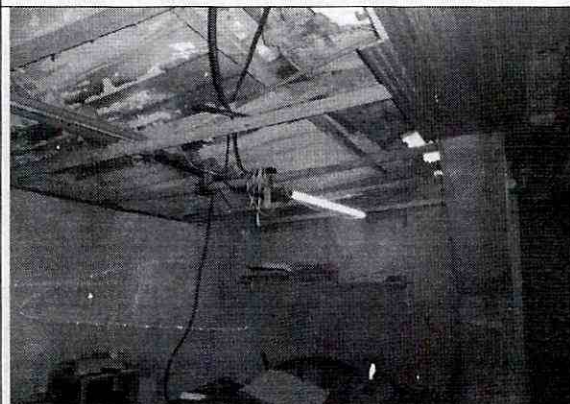
Foto 12. Deterioro en los elementos de madera del cielo raso del local ubicado en la nomenclatura No. 9 - 57

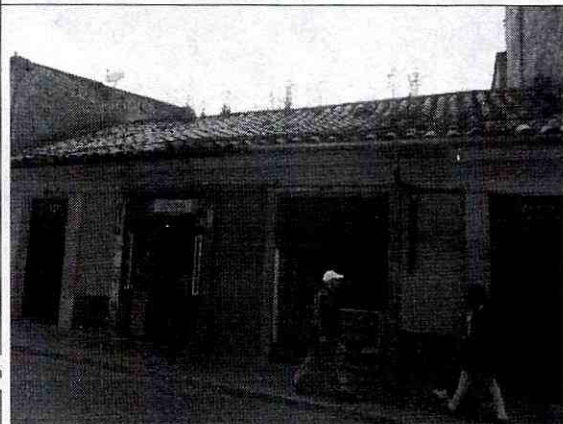
La cubierta de la edificación se encuentra en buenas condiciones, no se aprecian daños en los elementos que la conforman, como se ve en las fotografías 13 y 14.

Foto 13. Aspecto de la cubierta de la edificación.

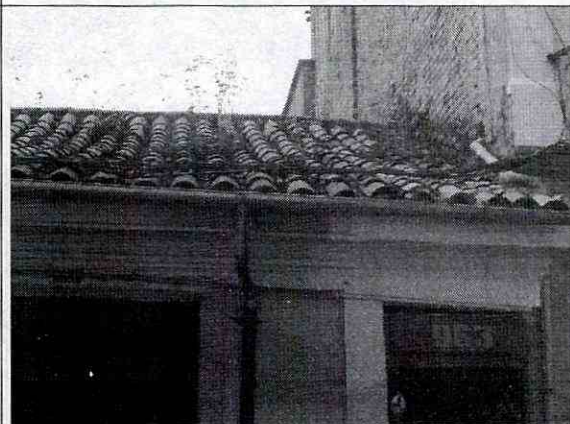
Foto 14. Cubierta del extremo norte de la edificación.
