CONCEPTO DE AMENAZA RUINA N° CAR - 230

LOCALIDAD: (18) RAFAEL URIBE URIBE
UPZ: (54) Marruecos
BARRIO: Molinos del Sur
DIRECCION: Calle 49 Bis Sur # 5 X - 01
Salón Comunal Urbanización Rincón de los Molinos
FECHA DE VISITA: Enero 26 de 2005
SOLICITANTE: Asesoría de Obras
POBLACION BENEFICIADA: 1 Persona - 1 Familia
AREA: 100 m² (aproximadamente)

Este concepto corresponde a la visita de inspección para verificar el estado y condiciones del inmueble ubicado en la Calle 49 Bis Sur # 5 X - 01, con el fin de establecer si amenazan ruina o no.

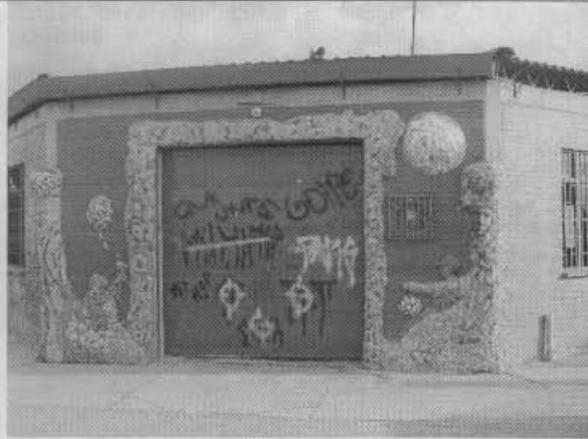
El inmueble objeto de este concepto es una edificación de un piso con uso para el salón comunal de la urbanización Rincón de los Molinos, cuya fachada se puede apreciar en la foto 1 del registro fotográfico. La estructura principal consta de pórticos de concreto reforzado formando un octágono regular con una viga perimetral a la edificación que une todas las columnas ubicadas en los vértices, la cubierta es de tipo liviano con tejas de asbesto cemento sobre estructura metálica de vigas y correas en celosía, ver foto 2; la luz principal tiene aproximadamente diez metros. Los muros internos y externos son en mampostería de ladrillo tolete con acabado a la vista.

Foto 1. Fachada de la edificación al momento de la visita.

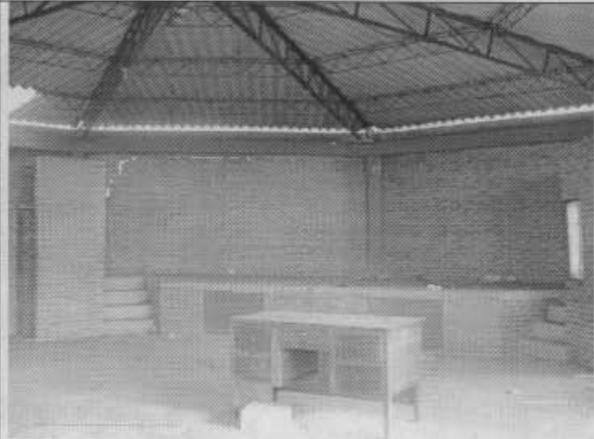
Foto 2. Aspecto interior de la estructura y cubierta.

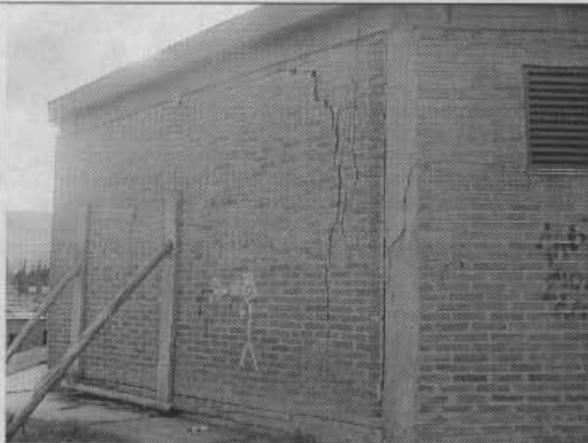
En general la calidad de construcción es buena. Exteriormente los muros tienen fracturas y dislocación de piezas como se observa en las fotos 3 a 5, tienen posibilidad de colapso a corto plazo. Los muros divisorios internos también tienen afectaciones y presentan fracturas y desplazamientos con pérdidas de verticalidad y dislocación de bloques, ver fotos 6 y 7. La estructura de concreto principal tiene daños como fractura de elementos y de nudos, rotaciones y deformaciones como se aprecia en las fotos 8 a 10. El nivel de daño se puede catalogar como severo. Los daños se hacen más evidentes hacia el sector sur, en donde se observa que la estructura presenta mayor asentamiento.

Foto 3. Estado externo de los muros perimetrales.

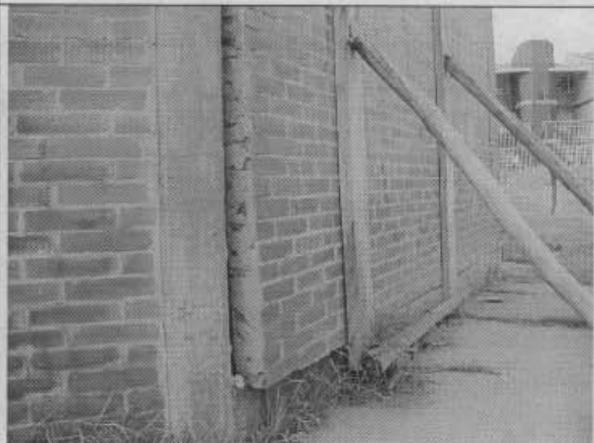
Foto 4. Separación de los muros de la estructura .

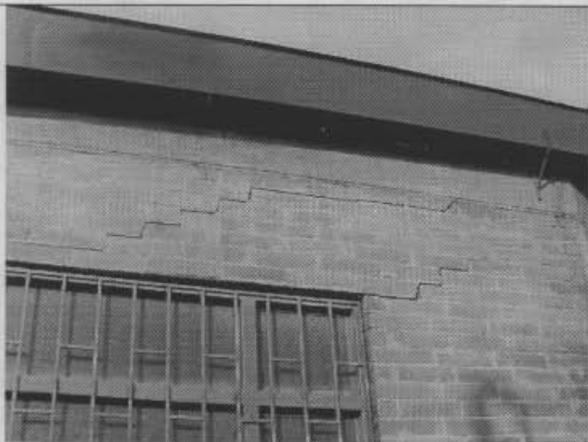
Foto 5. Fractura de muros perimetrales.

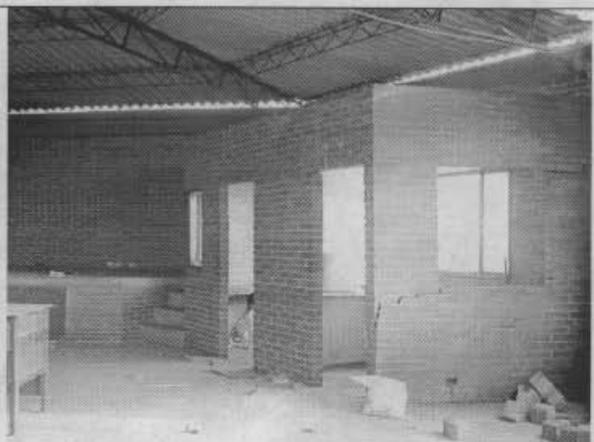
Foto 6. Muros internos de la edificación.

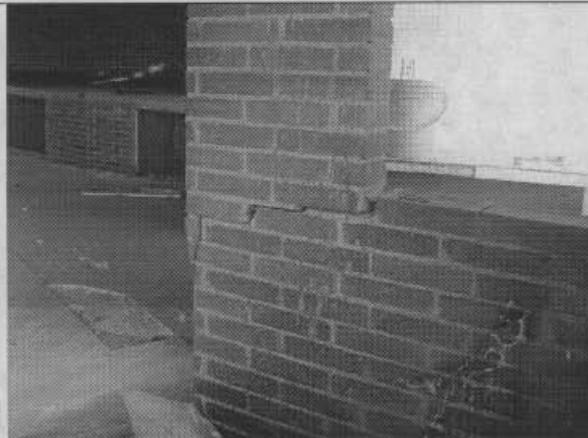
Foto 7. Fractura de muros internos.

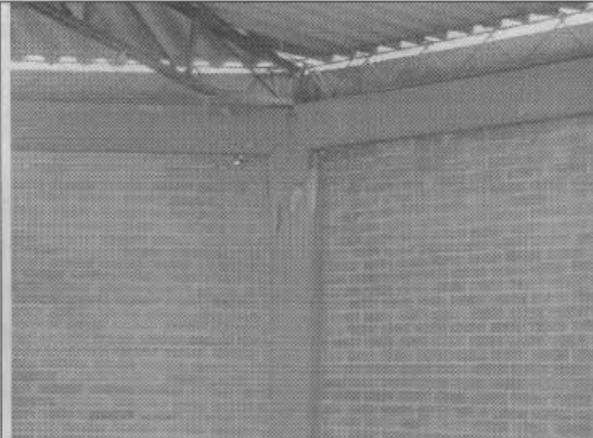
Foto 8. Fractura de elemento estructural principal.

- Se deben adelantar de manera inmediata los estudios técnicos correspondientes para evaluar la condición de la estructura y la posibilidad de su recuperación o su demolición.

- Considerando el estado actual y el carácter progresivo de los asentamientos y los daños estructurales presentados, la evaluación técnica y reparación de la estructura debe realizarse en un término no mayor a tres meses, para evitar así que el colapso parcial o total de la edificación genere situaciones de riesgo a los usuarios o a los transeúntes del lugar.
- De no ser ejecutados los estudios técnicos y las actividades de recuperación derivadas de éstos estudios, se recomienda la intervención de demolición correspondiente.
- Se debe mantener restringido el uso del salón comunal y aislada el área hasta tanto no se asuma una de estas alternativas

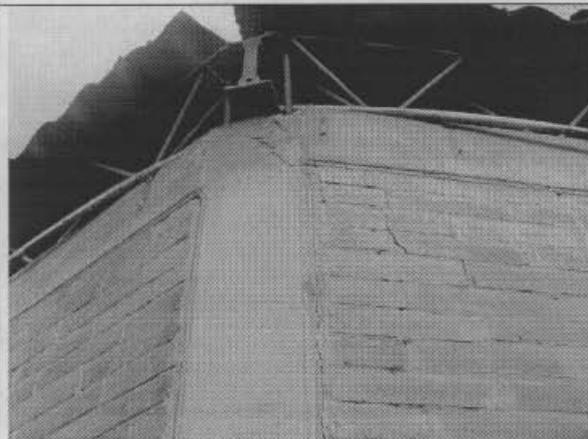
Foto 9. Grieta en nudo estructural.

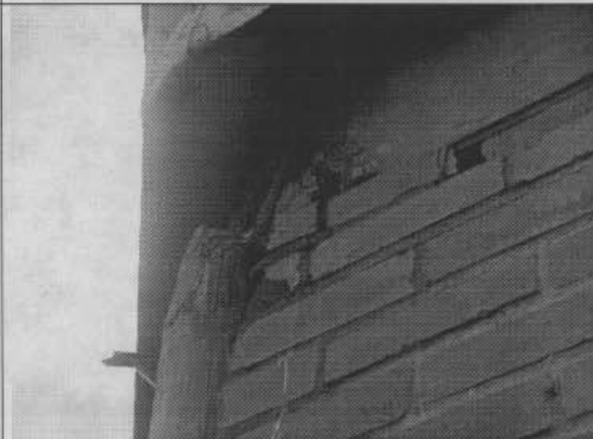
Foto 10. Rotación de un nudo de la estructura.
