<b>CONCEPTO TÉCNICO DE AMENAZA RUINA</b>	Código:	GPR-FT-06
		Versión:	03
		Código Documental:

1.1 CONCEPTO DE AMENAZA RUINA N° CAR:	2303
1.2 ÁREA:	Técnica y de Gestión
1.3 COORDINACIÓN:	Investigación y Desarrollo
1.4 REFERENCIA CRUZADA RADICADO FOPAE:	2013ER2133
1.5 RESPUESTA OFICIAL No.	RO-62825

2.1 SOLICITANTE:	INSPECCION 6 A DISTRITAL DE POLICIA
2.2 LOCALIDAD:	(6) TUNJUELITO
2.3 UPZ:	(42) VENECIA
2.4 BARRIO O SECTOR CATASTRAL:	EL TUNAL ORIENTAL
2.5 DIRECCIÓN:	CALLE 52 SUR No. 24 A - 35 (PARQUEADERO)
2.6 CHIP:	AAA0015BPNN
2.7 FECHA DE VISITA:	MAYO 02 DE 2013
2.8 POBLACIÓN BENEFICIADA:	1 Persona - 1 Familia
2.9 ÁREA (m2):	800 m <sup>2</sup> (Aproximadamente)

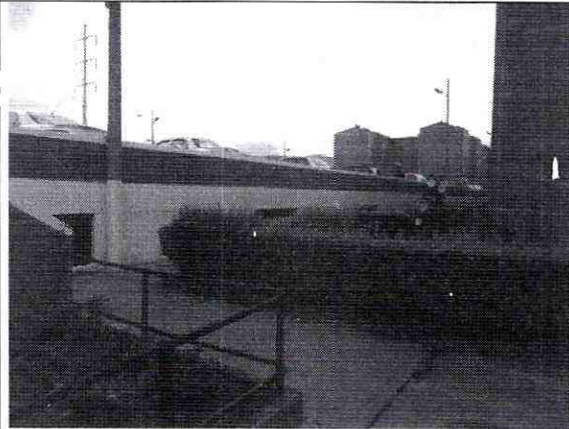
En general la estructura que conforma la zona de parqueaderos se encuentra en buen estado, los muros perimetrales tanto de la parte inferior como los de antepecho de la parte superior están en buenas condiciones, no se observan agrietamientos ni daños en las unidades de mampostería que los conforman, en las fotos 1 a 3 se puede ver el estado de los muros perimetrales.

Foto 1. Vista general de la torre de parqueaderos.

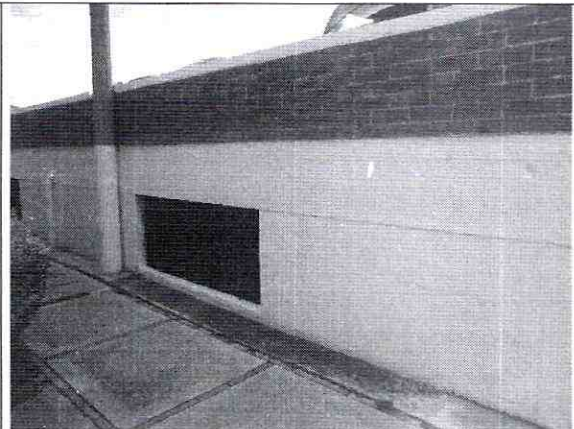
Foto 2. Muros perimetrales de los parqueaderos.

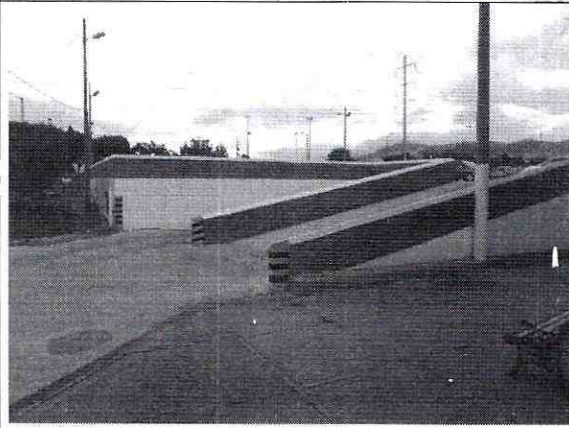
Foto 3. Vista de la rampa de acceso.

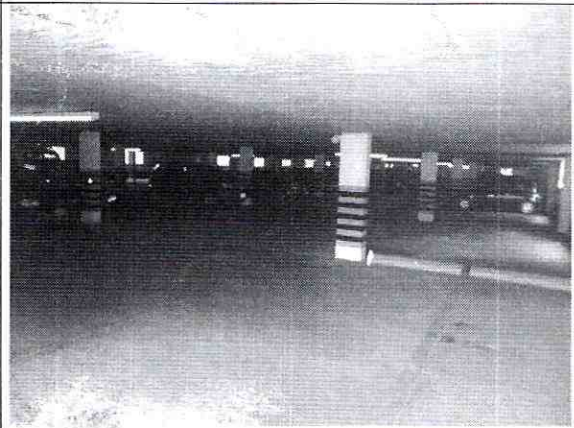
Las columnas de toda la estructura se encuentran en buenas condiciones, no se evidencian daños estructurales, no se observa pérdida de verticalidad en estos elementos, en las fotos 4 y 5 del registro se puede apreciar el

Foto 4. Columnas del parqueadero en buen estado

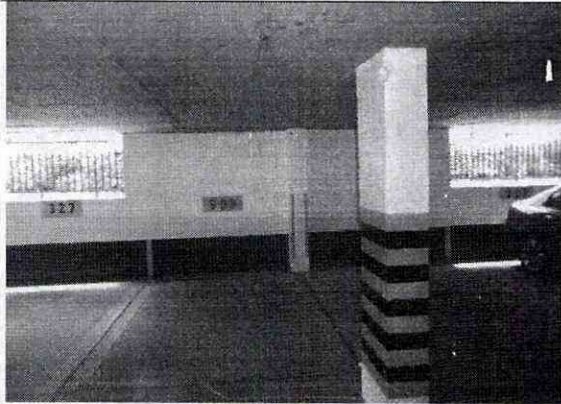
**Foto 5.** Aspecto general de la estructura de los parqueaderos.

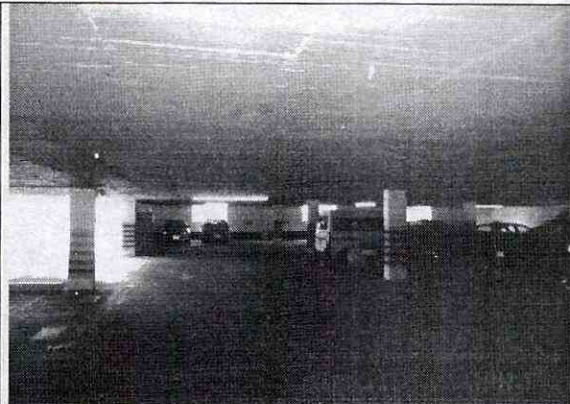
estado actual de las columnas de la estructura. La placa aérea del parqueadero se encuentra en buenas condiciones, no se observan daños ni en la cara inferior ni en la cara superior, no se evidencian deflexiones, en las fotografías 6 a 9 se pueden apreciar las condiciones de la placa del parqueadero. La placa de contrapiso se encuentra en buen estado, no se observan daños ni problemas de acabados, como se puede ver en la foto 10.

**Foto 6.** Vista de la cara inferior de la placa de parqueadero.

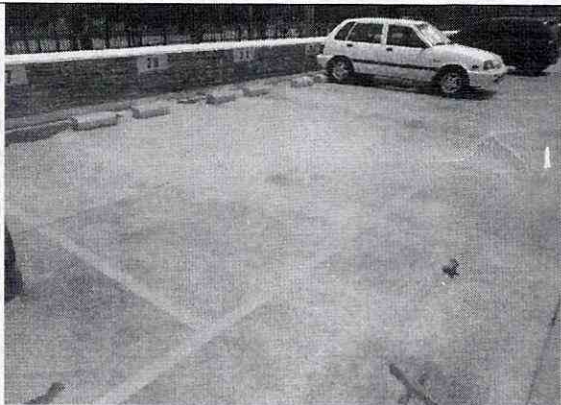
**Foto 7.** Acabado de placa en buenas condiciones

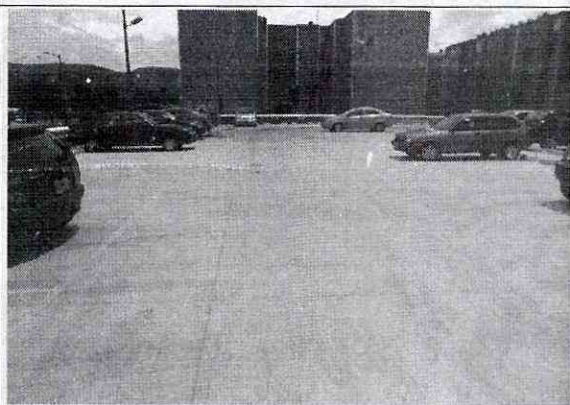
**Foto 8.** Vista general de la cara superior de la placa de parqueadero.

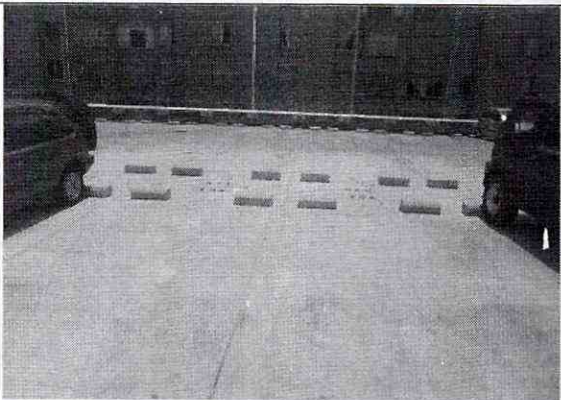
**Foto 9.** Placa de parqueadero en buen estado.

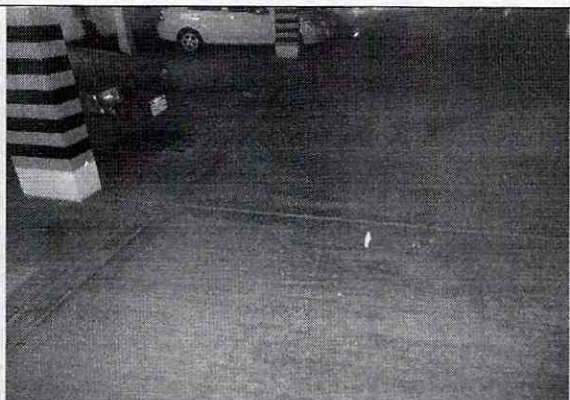
**Foto 10.** Placa de piso de los parqueaderos.
