CONCEPTO TÉCNICO DE AMENAZA RUINA	Código:	GPR-FT-06
		Versión:	03
		Código Documental:

1.1 CONCEPTO DE AMENAZA RUINA N° CAR:	2304
1.2 ÁREA:	Técnica y de Gestión
1.3 COORDINACIÓN:	Investigación y Desarrollo
1.4 REFERENCIA CRUZADA RADICADO FOPAE:	2013ER4326
1.5 RESPUESTA OFICIAL No.	RO-62827

2.1 SOLICITANTE:	SECRETARIA GENERAL DE INSPECCIONES
2.2 LOCALIDAD:	(6) TUNJUELITO
2.3 UPZ:	(62) TUNJUELITO
2.4 BARRIO O SECTOR CATASTRAL:	TUNJUELITO
2.5 DIRECCIÓN:	CARRERA 16 B No. 59 – 80 SUR
2.6 CHIP:	AAA0021YMNX
2.7 FECHA DE VISITA:	MAYO 06 DE 2013
2.8 POBLACIÓN BENEFICIADA:	1 Persona – 1 Familia
2.9 ÁREA (m2):	100 m ² (Aproximadamente)

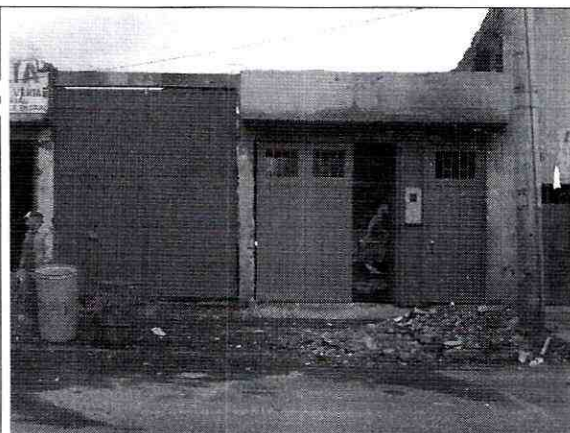
Los elementos que conforman la fachada de la edificación no presentan afectaciones, las mochetas en bloque y el antepecho sobre el voladizo de la fachada no evidencian daños estructurales, las puertas metálicas se encuentran en buenas condiciones y se están adecuadamente apoyadas en las columnetas del muro de fachada, en las fotografías 1 y 2 se puede apreciar el estado actual de los elementos de fachada.

Foto 1. Vista general de la fachada de la edificación.

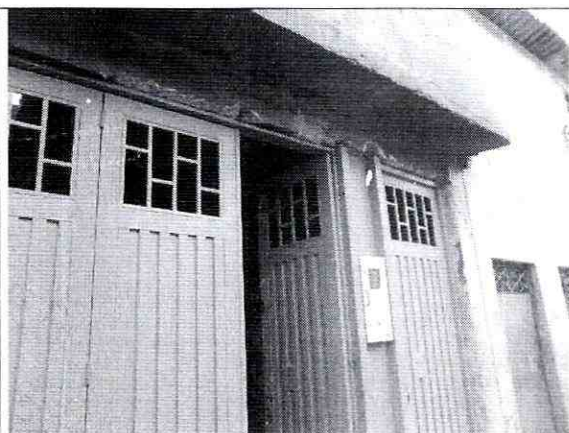
Foto 2. Elementos de fachada en buenas condiciones.

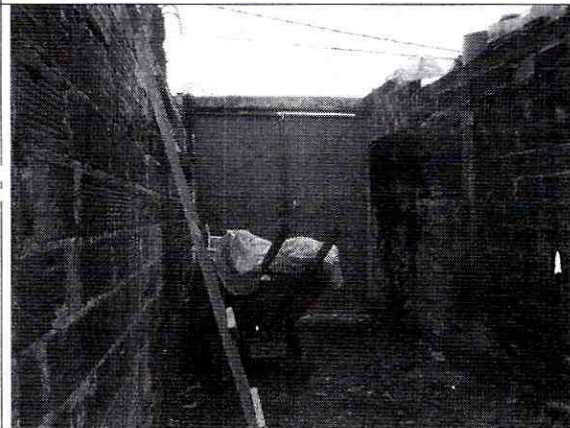
Los muros internos de la zona frontal no presentan agrietamientos ni fisuras, no hay deterioro en las unidades de mampostería que los conforman, el pañete de acabado no presenta deterioro, como se puede observar en las fotos 3 y 4 del registro fotográfico; en algunos muros de la zona posterior se identificaron afectaciones en las caras de los bloques de arcilla, se observan desprendimientos parciales de la pared exterior, sin embargo no se encuentra comprometida la estabilidad de estos muros, en la foto 5 se puede apreciar la afectación que presentan algunos bloques.

Foto 3. Muros del costado oriental de la zona frontal.

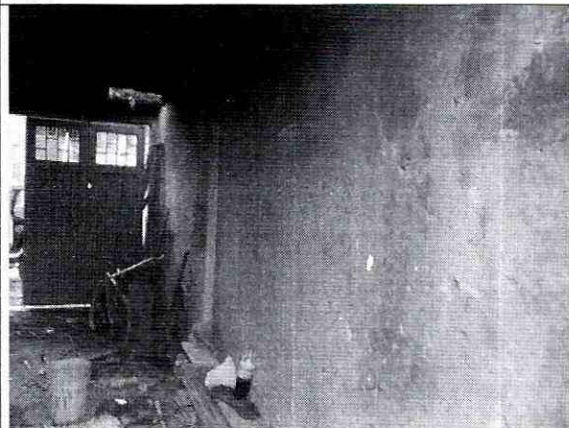
Foto 4. Muros de la zona frontal en buen estado.

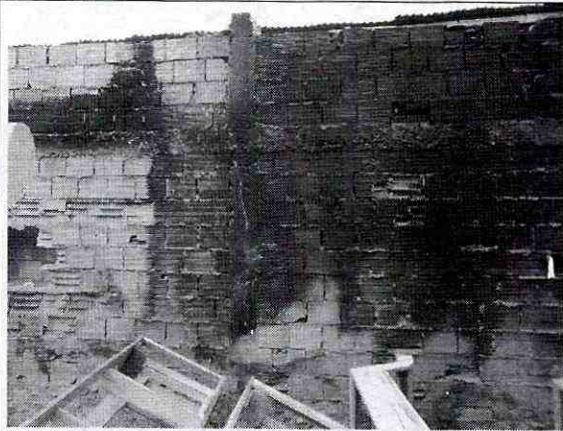
Foto 5. Deterioro en unidades de mampostería de los muros de la zona posterior

- Reparar las zonas de los muros de la zona posterior que presentan afectaciones en los bloques de arcilla que los conforman
- Realizar mantenimiento general al inmueble para prevenir el deterioro

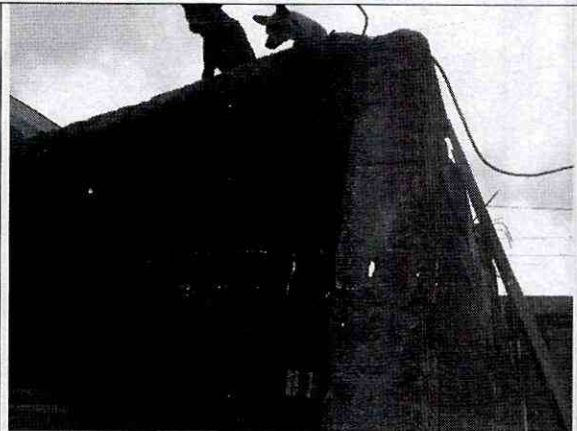
La placa maciza ubicada en la zona frontal no presenta daños estructurales, no se evidencian deflexiones, el

concreto se encuentra en buen estado, el acero de refuerzo no se encuentra expuesto a la intemperie, como se puede apreciar en las fotos 6 y 7.

Foto 6. Placa maciza de la zona frontal.

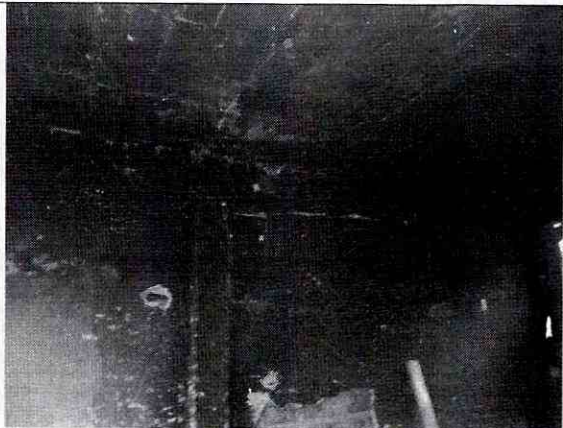
Foto 7. Vista de la cara interior de la placa de la zona frontal.
