CONCEPTO TÉCNICO DE AMENAZA RUINA	Código:	GPR-FT-06
		Versión:	03
		Código Documental:

1.1 CONCEPTO DE AMENAZA RUINA N° CAR:	2308
1.2 ÁREA:	Técnica y de Gestión
1.3 COORDINACIÓN:	Investigación y Desarrollo
1.4 REFERENCIA CRUZADA RADICADO FOPAE:	2013ER7500
1.5 RESPUESTA OFICIAL No.	RO-62835

2.1 SOLICITANTE:	INSPECCIÓN 18 E DISTRITAL DE POLICÍA
2.2 LOCALIDAD:	(18) RAFAEL URIBE URIBE
2.3 UPZ:	(53) MARCO FIDEL SUÁREZ
2.4 BARRIO O SECTOR CATASTRAL:	EL SOCORRO III SECTOR
2.5 DIRECCIÓN:	TRANSVERSAL 16 F BIS A No. 49 – 06 SUR
2.6 CHIP:	AAA0009JPAW
2.7 FECHA DE VISITA:	MAYO 9 DE 2013
2.8 POBLACIÓN BENEFICIADA:	1 Persona – 1 Familia
2.9 ÁREA (m2):	80 m ² (Aproximadamente)

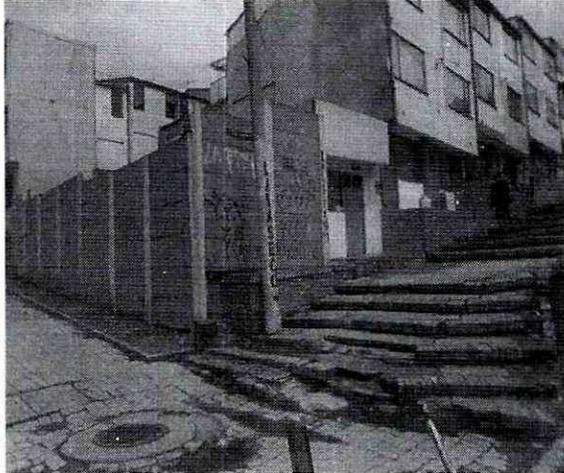
El muro de fachada del costado sur se encuentra en buenas condiciones, no se evidencian daños en los elementos que los conforman, no se observan agrietamientos ni fisuras, los acabados no presentan deterioro, en las fotografías 1 a 3 se pueden observar las condiciones actuales de la fachada de la edificación.

Foto 1. Vista general del inmueble.

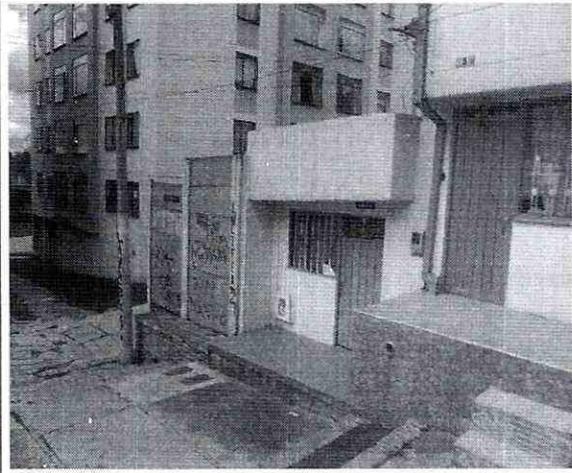
Foto 2. Elementos de fachada uel costado sur.

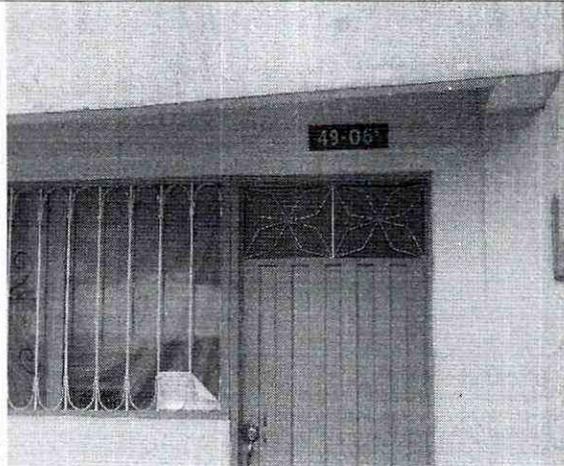
Foto 3. Muro de fachada en buenas condiciones.

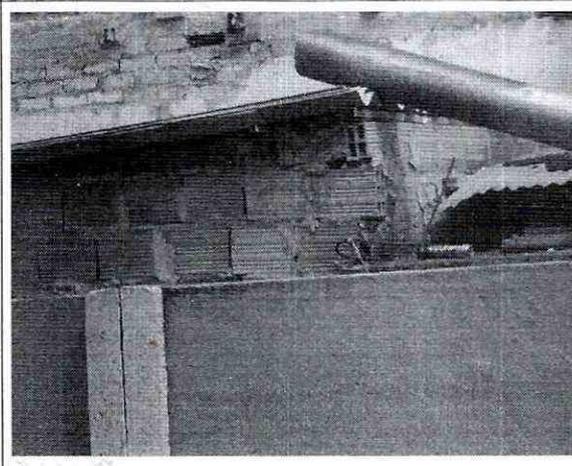
Desde el exterior se puede apreciar que los muros internos, la cubierta de la zona posterior y la placa de cubierta de la zona frontal se encuentran en buen estado, no se observan daños en las unidades de mampostería de los muros, las tejas de la zona posterior no presentan deterioro, la placa de cubierta de la zona frontal está en buenas condiciones, no se observan daños, en las fotos 4 y 5 se puede observar el estado de estos elementos que conforman la construcción. El antepecho de la zona frontal de la edificación está en buenas condiciones, no se aprecian daños en los bloques de arcilla, como se puede ver en la foto 5.

Foto 4. Muros internos en buen estado.

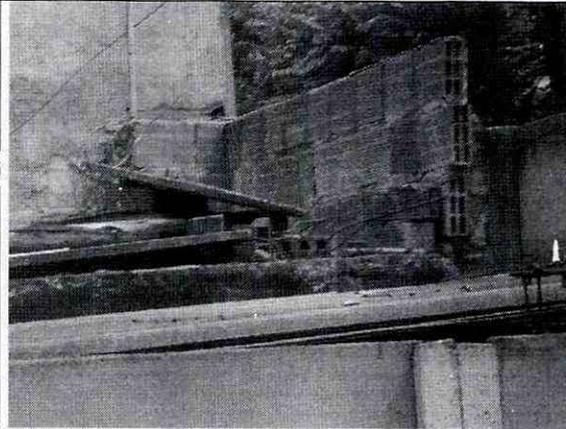
Foto 5. Placa de cubierta de la zona frontal y antepecho de fachada en buen estado.

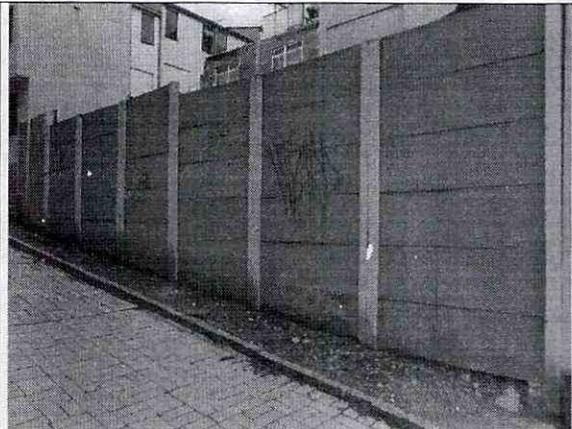
En general el muro de cerramiento del costado occidental del predio se encuentran en buen estado, no se observan agrietamientos ni daños en los elementos prefabricados que lo conforman, como se ve en la fotografía 6, sin embargo, en la base del extremo sur se observa apoyo deficiente, como se puede apreciar en la foto 7, en la fotografía 8 se puede ver que en el extremo norte hay una leve pérdida de verticalidad; sin embargo, no se evidencian condiciones de inestabilidad del muro de cerramiento.

Foto 6. Muro de cerramiento del costado occidental.

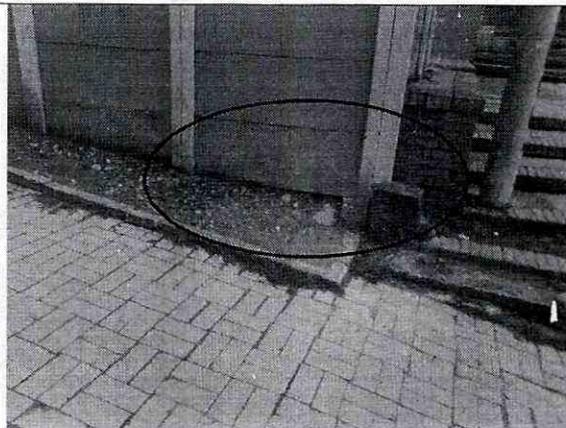
Foto 7. Apoyo deficiente en la base del cerramiento del costado occidental.

- Corregir el apoyo de los elementos prefabricados localizados en el extremo sur del muro de cerramiento del costado occidental del predio
- Reparar el extremo norte del muro de cerramiento que presenta pérdida de verticalidad
- Realizar mantenimiento general a toda la edificación y al muro de cerramiento para prevenir el deterioro

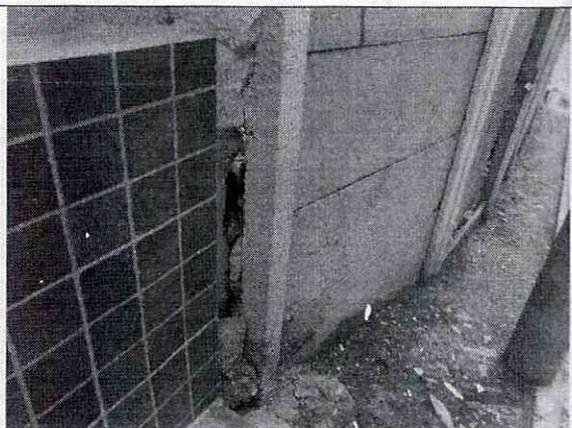
Foto 8. Pérdida de verticalidad en el extremo norte del muro de cerramiento.
