CONCEPTO TÉCNICO DE AMENAZA RUINA	Código:	GPR-FT-06
		Versión:	03
		Código Documental:

1.1 CONCEPTO DE AMENAZA RUINA N° CAR:	2309
1.2 ÁREA:	Técnica y de Gestión
1.3 COORDINACIÓN:	Investigación y Desarrollo
1.4 REFERENCIA CRUZADA RADICADO FOPAE:	2013ER7793
1.5 RESPUESTA OFICIAL No.	RO-62842

2.1 SOLICITANTE:	INSPECION CUARTA A DISTRITAL DE POLICIA
2.2 LOCALIDAD:	(4) SAN CRISTÓBAL
2.3 UPZ:	(35) CIUDAD JARDÍN
2.4 BARRIO O SECTOR CATASTRAL:	MODELO SUR
2.5 DIRECCIÓN:	CALLE 4 SUR No. 9 - 02
2.6 CHIP:	AAA0169ZTEA
2.7 FECHA DE VISITA:	MAYO 09 DE 2013
2.8 POBLACIÓN BENEFICIADA:	1 Persona - 1 Familia
2.9 ÁREA (m ²):	90 m ² (Aproximadamente)

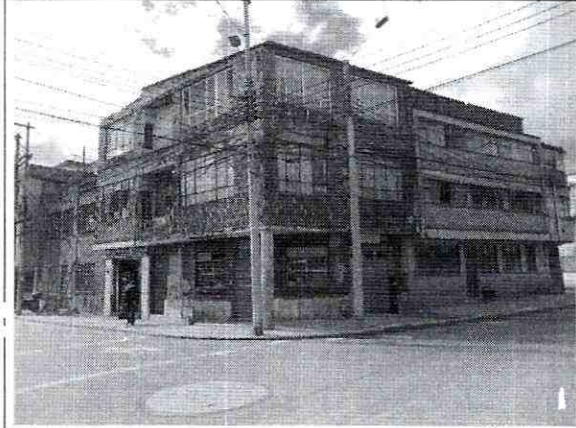
Foto 1. Vista general del inmueble donde se localiza el muro de lindero.

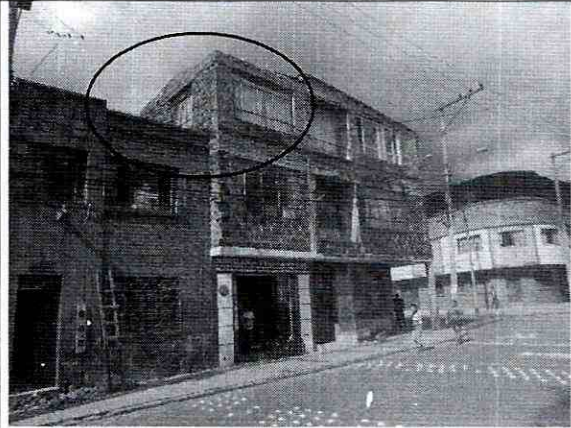
El muro objeto de la visita técnica se ubica en el segundo y tercer piso del lindero del costado occidental de la edificación, como se puede observar en las fotografías 2 y 3 del registro fotográfico. El muro en general presenta deficiencias constructivas, las unidades de mampostería en ladrillo tolete presentan deterioro, algunas unidades presentan pérdida de sección, el mortero de las juntas de pega tanto verticales como horizontales es deficiente, se evidencian posibilidades de desprendimientos de ladrillos en algunos sectores, en las fotos 3 a 5 se puede apreciar el estado actual del muro de lindero del costado occidental de la edificación.

Foto 2. Costado occidental del predio, ubicación del muro de lindero.

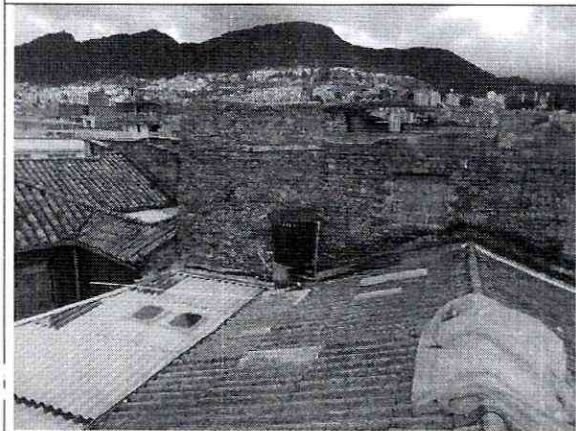
En líneas generales se observa daño moderado en el muro de lindero del costado occidental del predio, hay deterioro generalizado en este elemento. Ante las cargas normales de servicio se evidencia posibilidad de colapso del extremo norte del muro de lindero del costado occidental del predio.

Foto 3. Vista del muro de lindero, costado occidental.

- Retirar todas las unidades de mampostería de la parte superior del muro que presentan posibilidad de desprendimientos
- Como medida preventiva se recomienda construir elementos de confinamiento en el muro de lindero
- Desarrollar todas las recomendaciones dadas en el Diagnóstico Técnico No. DI-6665

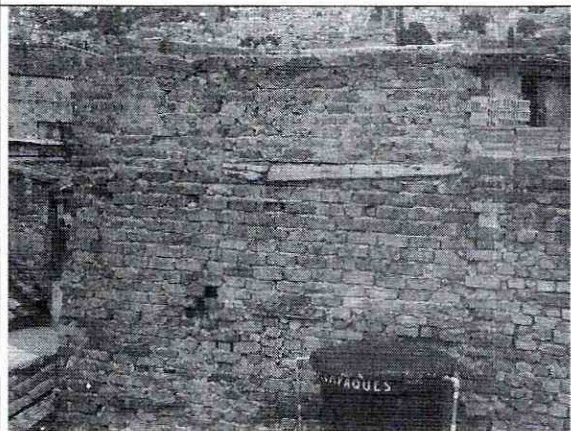
Foto 4. Desprendimientos de unidades de mampostería.

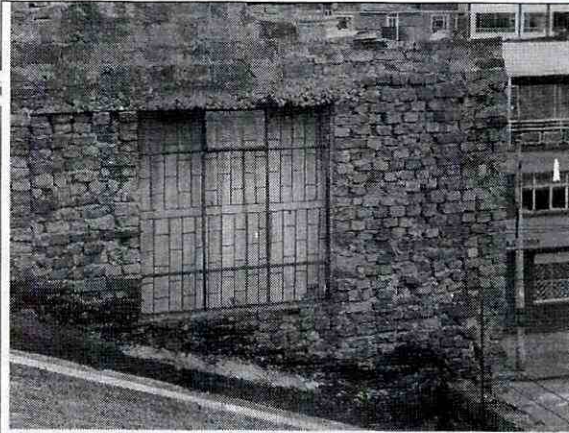
Foto 5. Ladrillos de la zona frontal del muro con deficiencia en el mortero de pega.
