CONCEPTO DE AMENAZA RUINA N° CAR - 231

LOCALIDAD:	(03) Santa Fe
UPZ:	(93) Las Nieves
BARRIO:	La Alameda
DIRECCION:	Calle 25 A #13 A -10
FECHA DE VISITA:	Enero 26 de 2005
SOLICITANTE:	Inspección 3 C Distrital de Policía
POBLACION BENEFICIADA:	2 Personas (1 Familia)
AREA:	220m ² (aproximadamente)

Este concepto corresponde a la visita de inspección para verificar el estado y condiciones del inmueble ubicado en la Calle 25 A #13 A -10, con el fin de establecer si amenaza ruina o no.

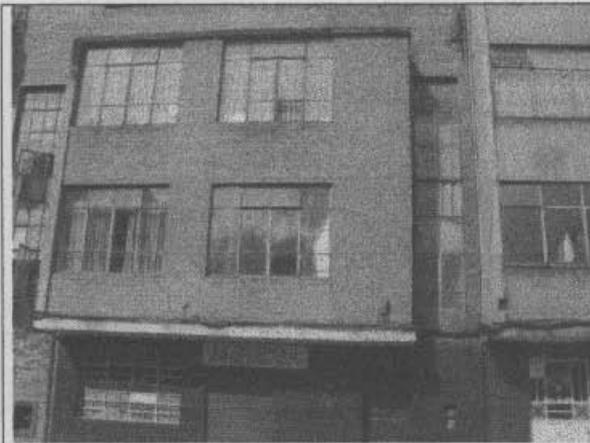
Es una edificación de más de 30 años de construcción, con 7.50m de frente por la calle 25 A y 10.0m de fondo. Tiene tres pisos, en los cuales, en el primero hay un local comercial y en los otros dos pisos hay un apartamento para vivienda en cada uno (Foto 1). La estructura principal de la edificación es en muros de mampostería sin elementos de confinamiento, con entresijos en madera. Para acceder al segundo y tercer piso existe una escalera en concreto reforzado y acabados en granito pulido (Foto 2). La cubierta es liviana y consiste en vigas y alistados de madera sobre la cual se apoyan tejas onduladas de asbesto cemento.

Foto 1. Fachada sobre la Carrera 10.

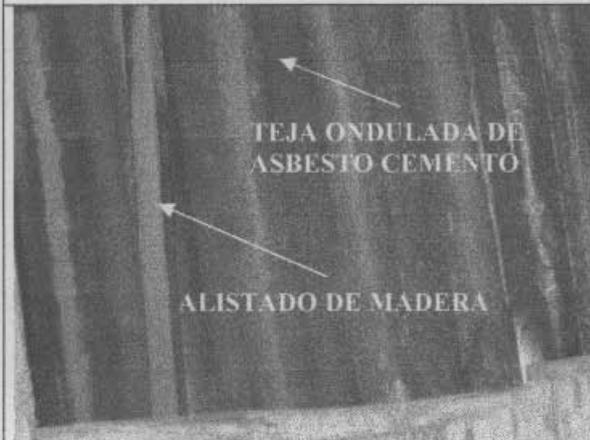
La estructura de la edificación en general se encuentra en buen estado y no presenta evidencias de fallas estructurales importantes ni asentamientos que comprometan la estabilidad de la estructura de la edificación. Los acabados arquitectónicos se encuentran en regular estado por falta de mantenimiento (Foto 4), aunque en el momento de la visita se estaban realizando trabajos de resane y pintura de los muros del apartamento del segundo piso, la cubierta presenta filtraciones de agua en algunos sectores (Foto 3).

Foto 3. Cubierta en teja ondulada y alistados en madera, presenta filtraciones de agua.

- Con el objeto de evitar posibles daños a la estructura de la edificación deben realizarse las obras de mantenimiento general para toda la edificación, y especialmente en la cubierta para controlar las humedades por filtraciones.

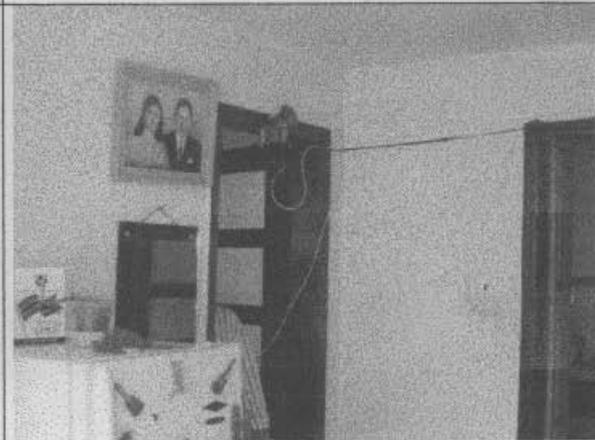
Foto 4. Interior del inmueble
